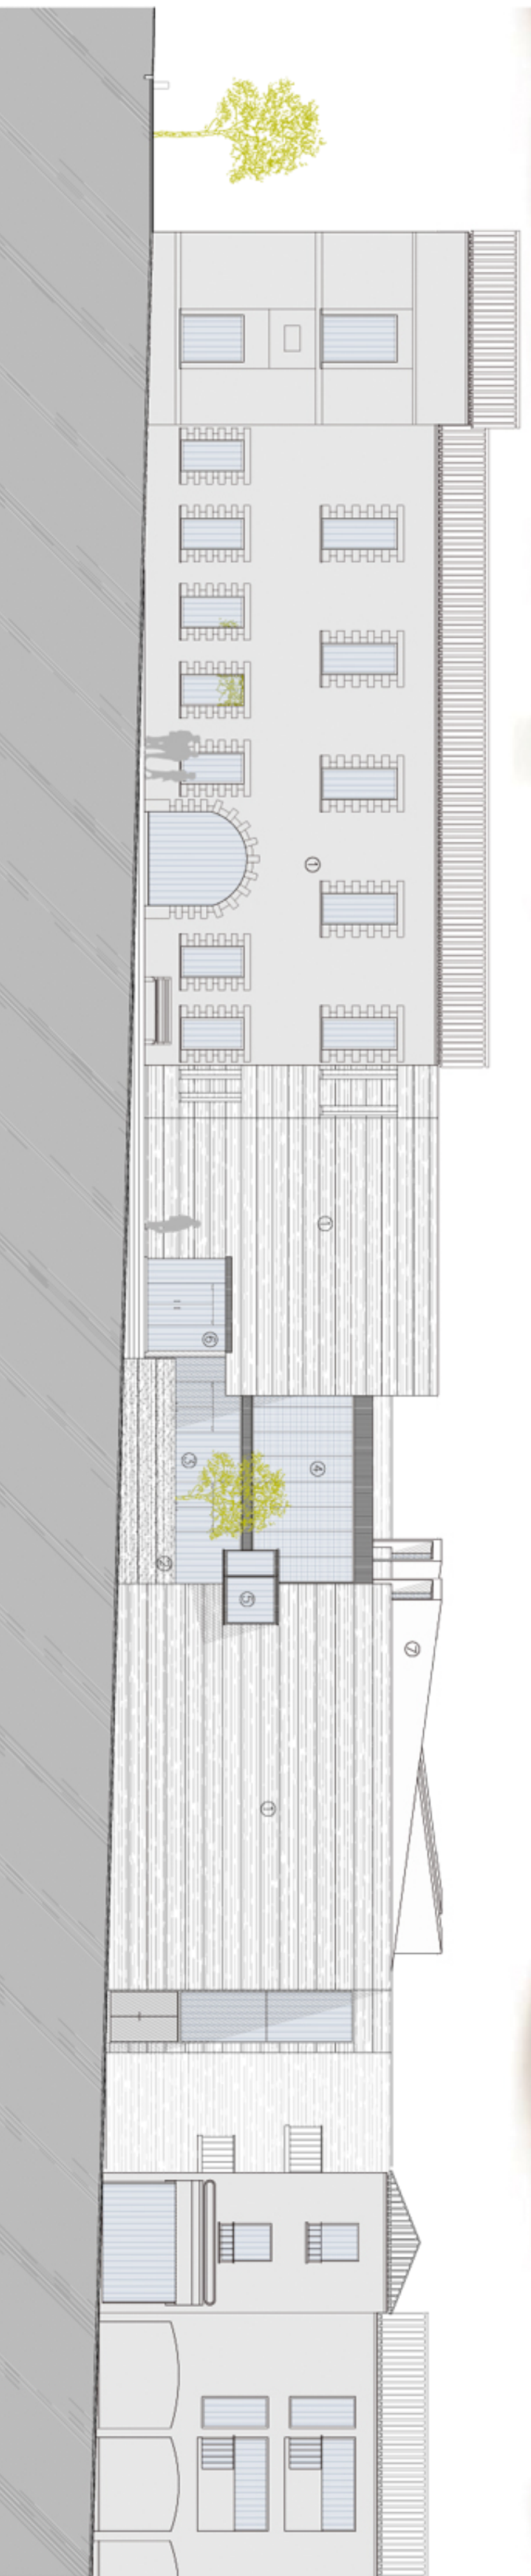
1. Revestimiento de fachada, aplacado, transventilado de piedra caliza gris con acabado apomazado, superficie lisa sin brillo
2. Revestimiento de fachada, aplacado, transventilado de piedra caliza gris con acabado abujardado, aspecto mate y rugoso

3. Acceso alternativo al museo y entrada a la sala de conferencias/polivalente. Carpintería metálica fija y puertas pivotantes de vidrio estructural serigrafado

4. Paneles mochimerbrados de policarbonato diversol transilcido de doble cámara Subestructura de soporte mediante perfiles metálicos
5. Tubo que atraviesa el volumen de la sala y la ilumina Formado por dos bloques de acero y carpintería metálica fija, con persianas de lamas eléctricas móviles Vidrio esmaltado y templado transilcido, aspecto satinado

6. Tubo que atraviesa el volumen del anexo del ayuntamiento y lo ilumina en planta baja, formando la entrada al mismo Carpintería metálica fija
7. Cubierta de sala de exposiciones temporales Losas de hormigón armado apoyadas en vigas transversales que alternan el sentido de inclinación, abriendo huecos sucesivamente a norte y sur Cerroamiento de paneles transilcidos Keliwall, transmisor de luz difuso

8. Nueva plaza pública
9. Vestibulo del museo
10. Nuevo patio de la ampliación
