PLANTA SISENA

PLANTA CINQUENA

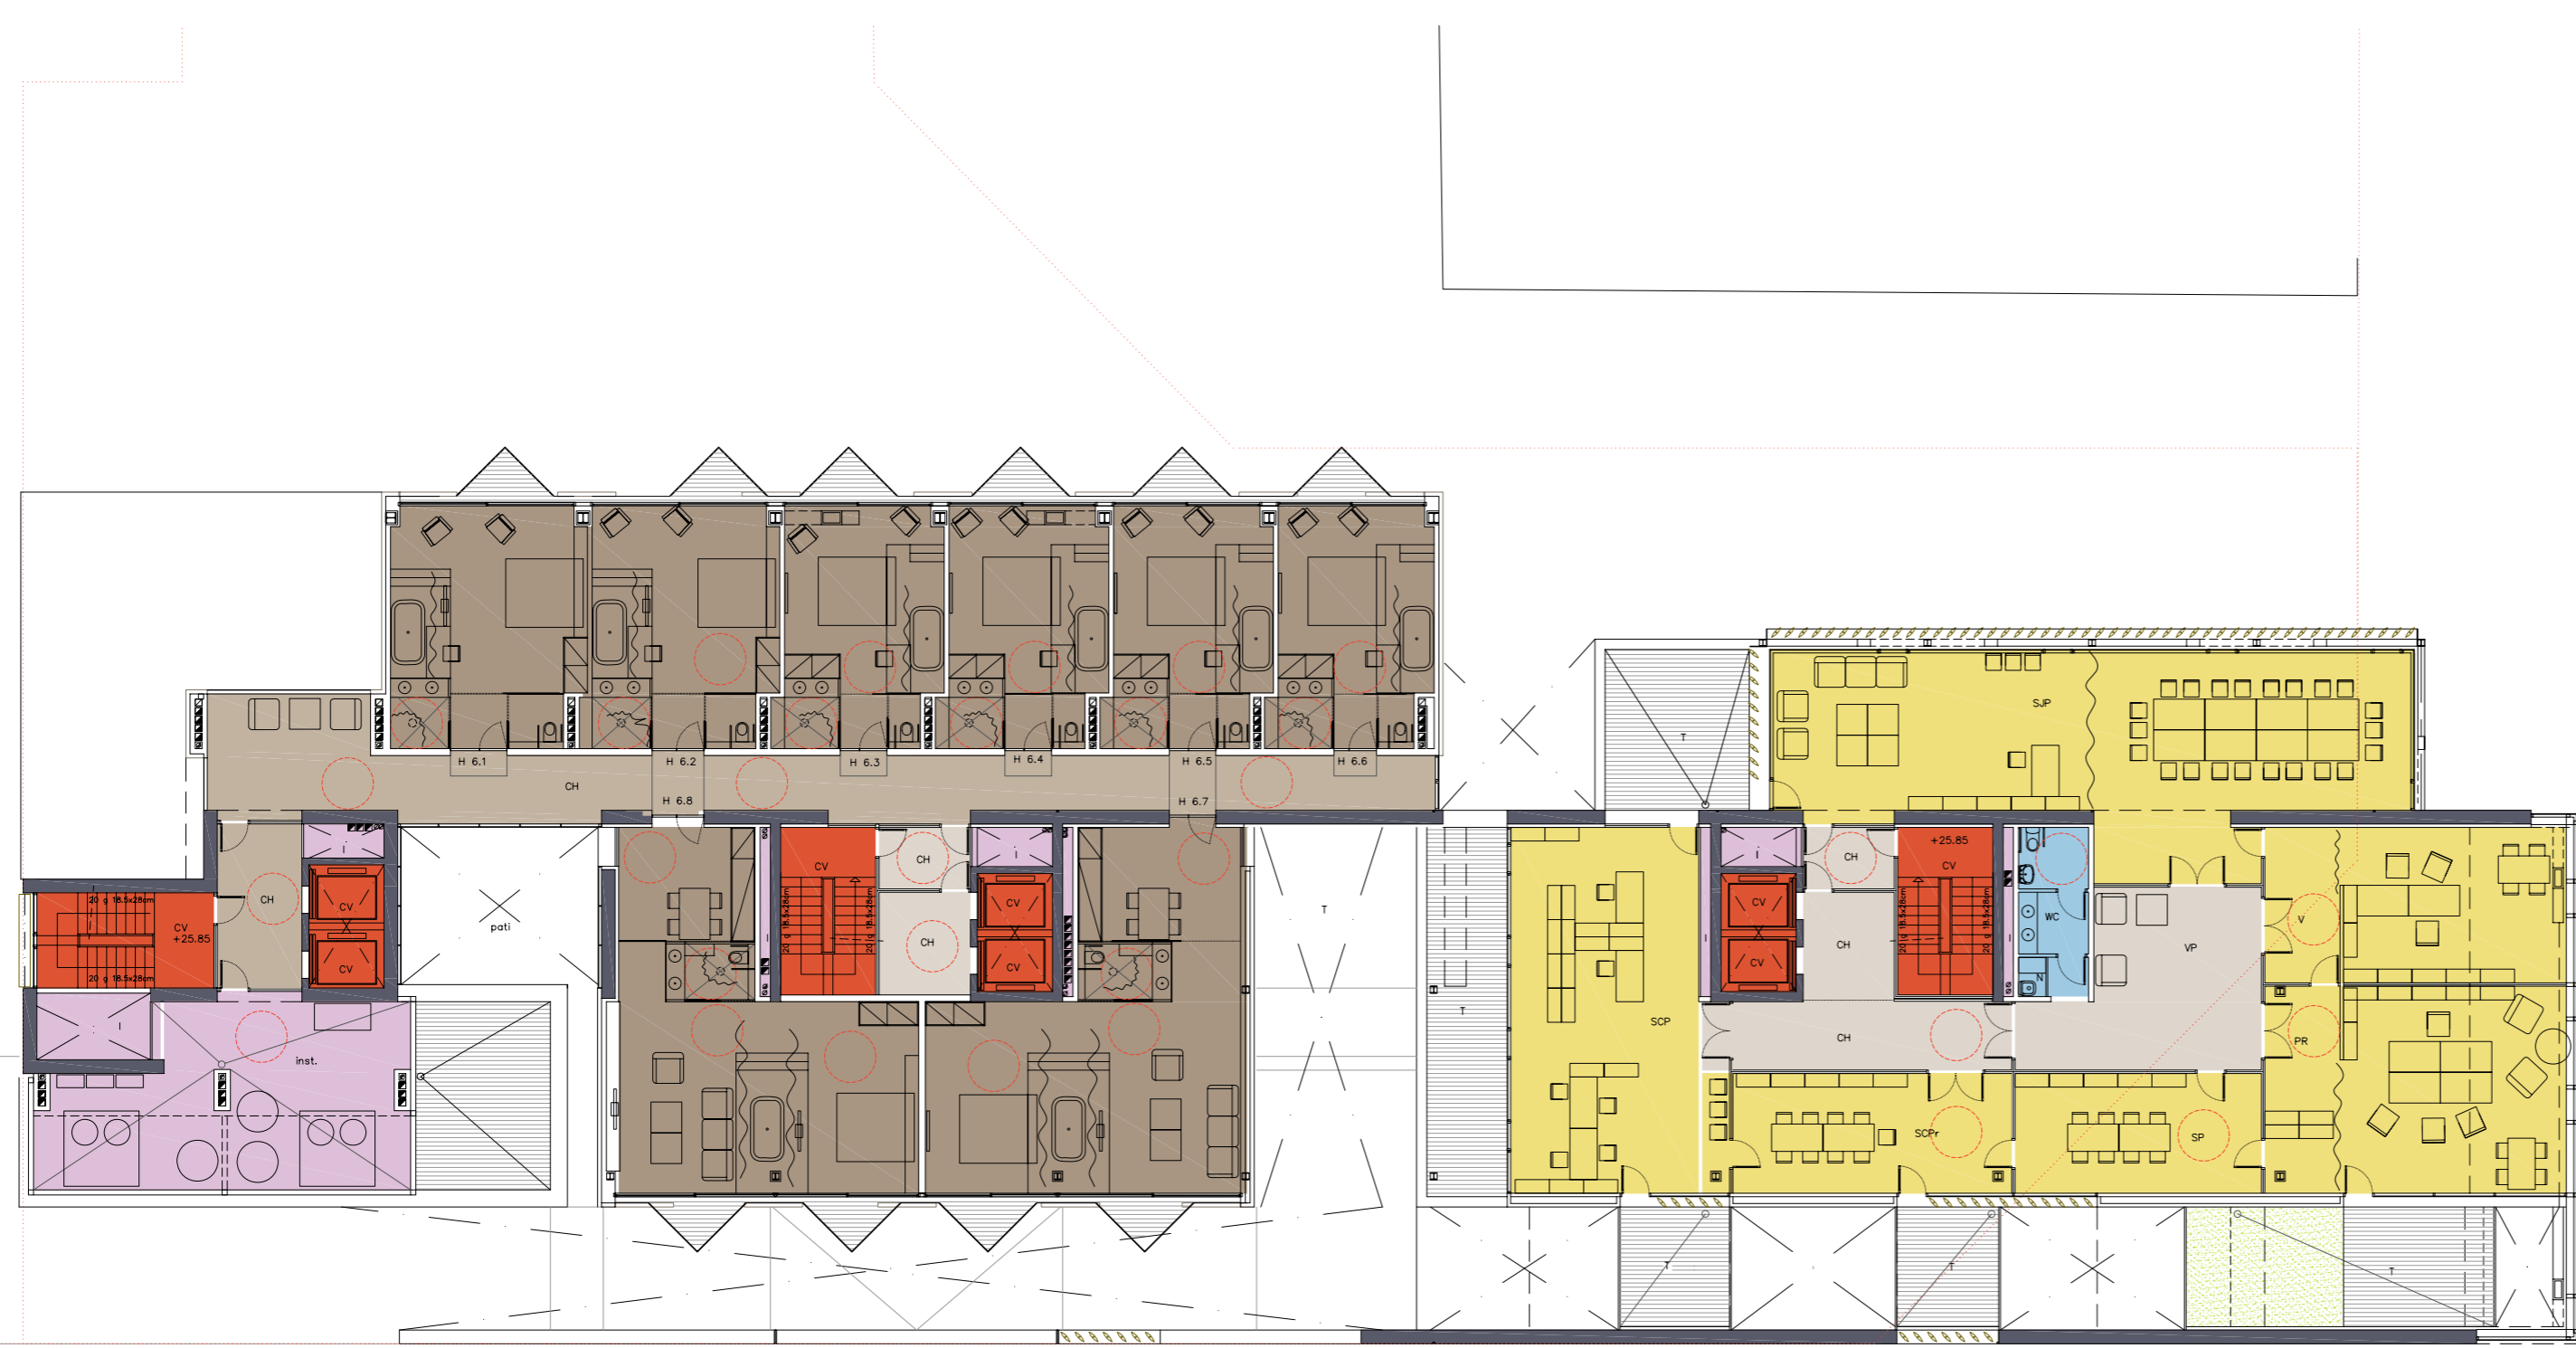
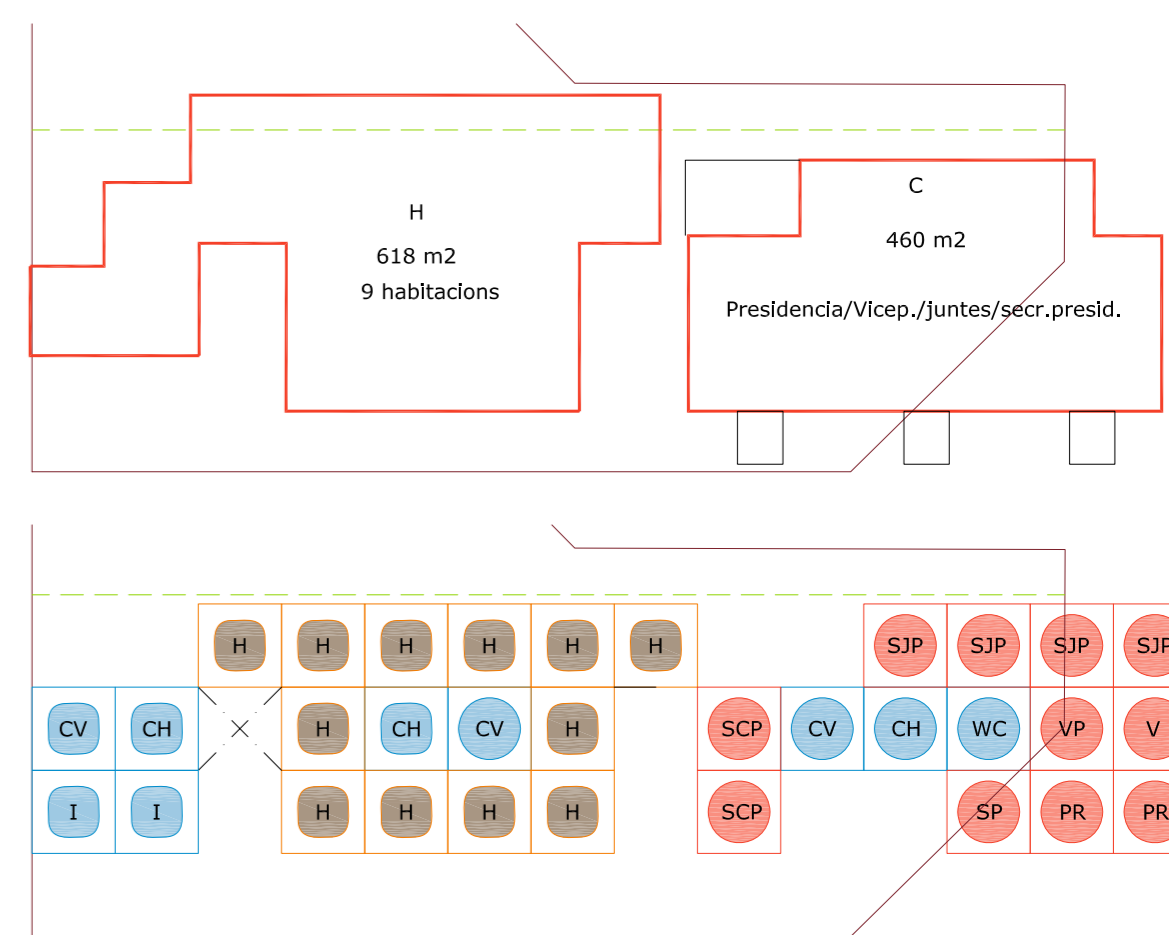
PLANTA SISENA	COL·LEGI FARMACÈUTICS OFICINES	CUPIULA COL·LEGI	
		Presidència	PR
		Sala presidència	SP
		Vestíbul presidència	VP
		Secretariat presidència	SCP
		Sala de juntes presidència	SJP
		Vestíbul sala juntes	VSP
		Terrasses (*)	T
		AREES SERVEIS	
		Circulació horitzontal	CH
		Circulació vertical	CV
		Instal·lacions	I
		Ledatons	LC
		SUBTOTAL	478
		HOTEL	
		AREES TEMÀTIQUES	
		Habitació 6.1	H 6.1
		Habitació 6.2	H 6.2
		Habitació 6.3	H 6.3
		Habitació 6.4	H 6.4
		Habitació 6.5	H 6.5
		Habitació 6.6	H 6.6
		Habitació 6.7	H 6.7
		Habitació 6.8	H 6.8
		Habitació 6.9	H 6.9
		Terrassa menjador (*)	TJ
		AREES SERVEIS	
		Circulació horitzontal	CH
		Circulació vertical	CV
		Instal·lacions	I
		Ledatons	LC
		SUBTOTAL	177
		TOTAL P. SISENA	1281

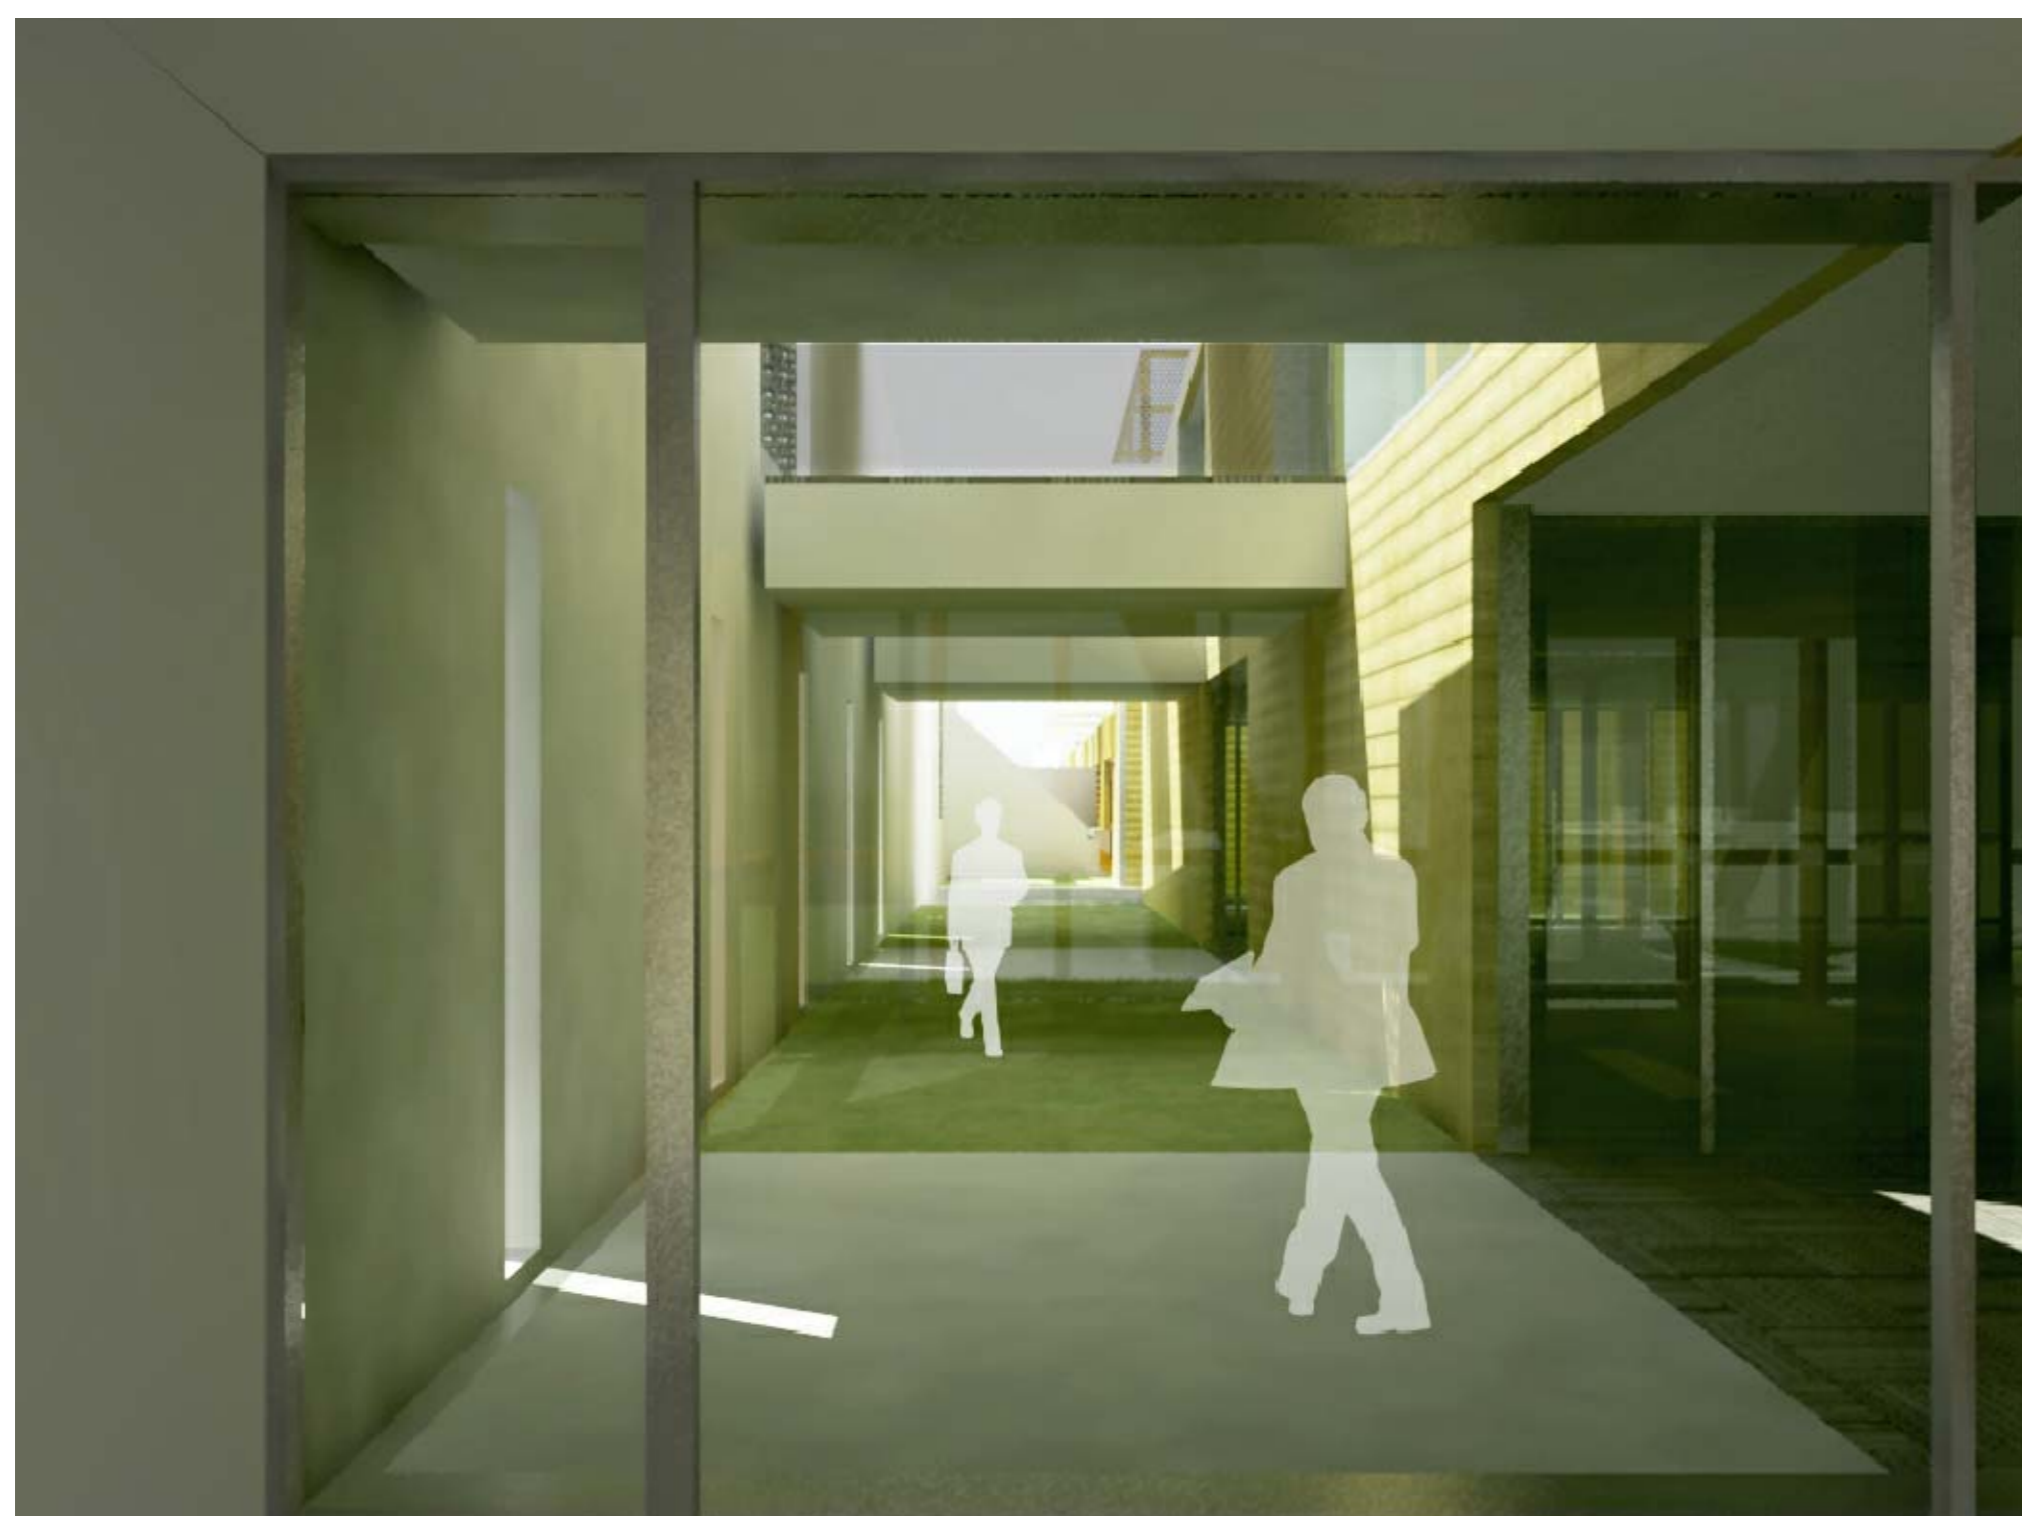
VISTA DE LA DOBLE FAÇANA EN PLANTA CINQUENA

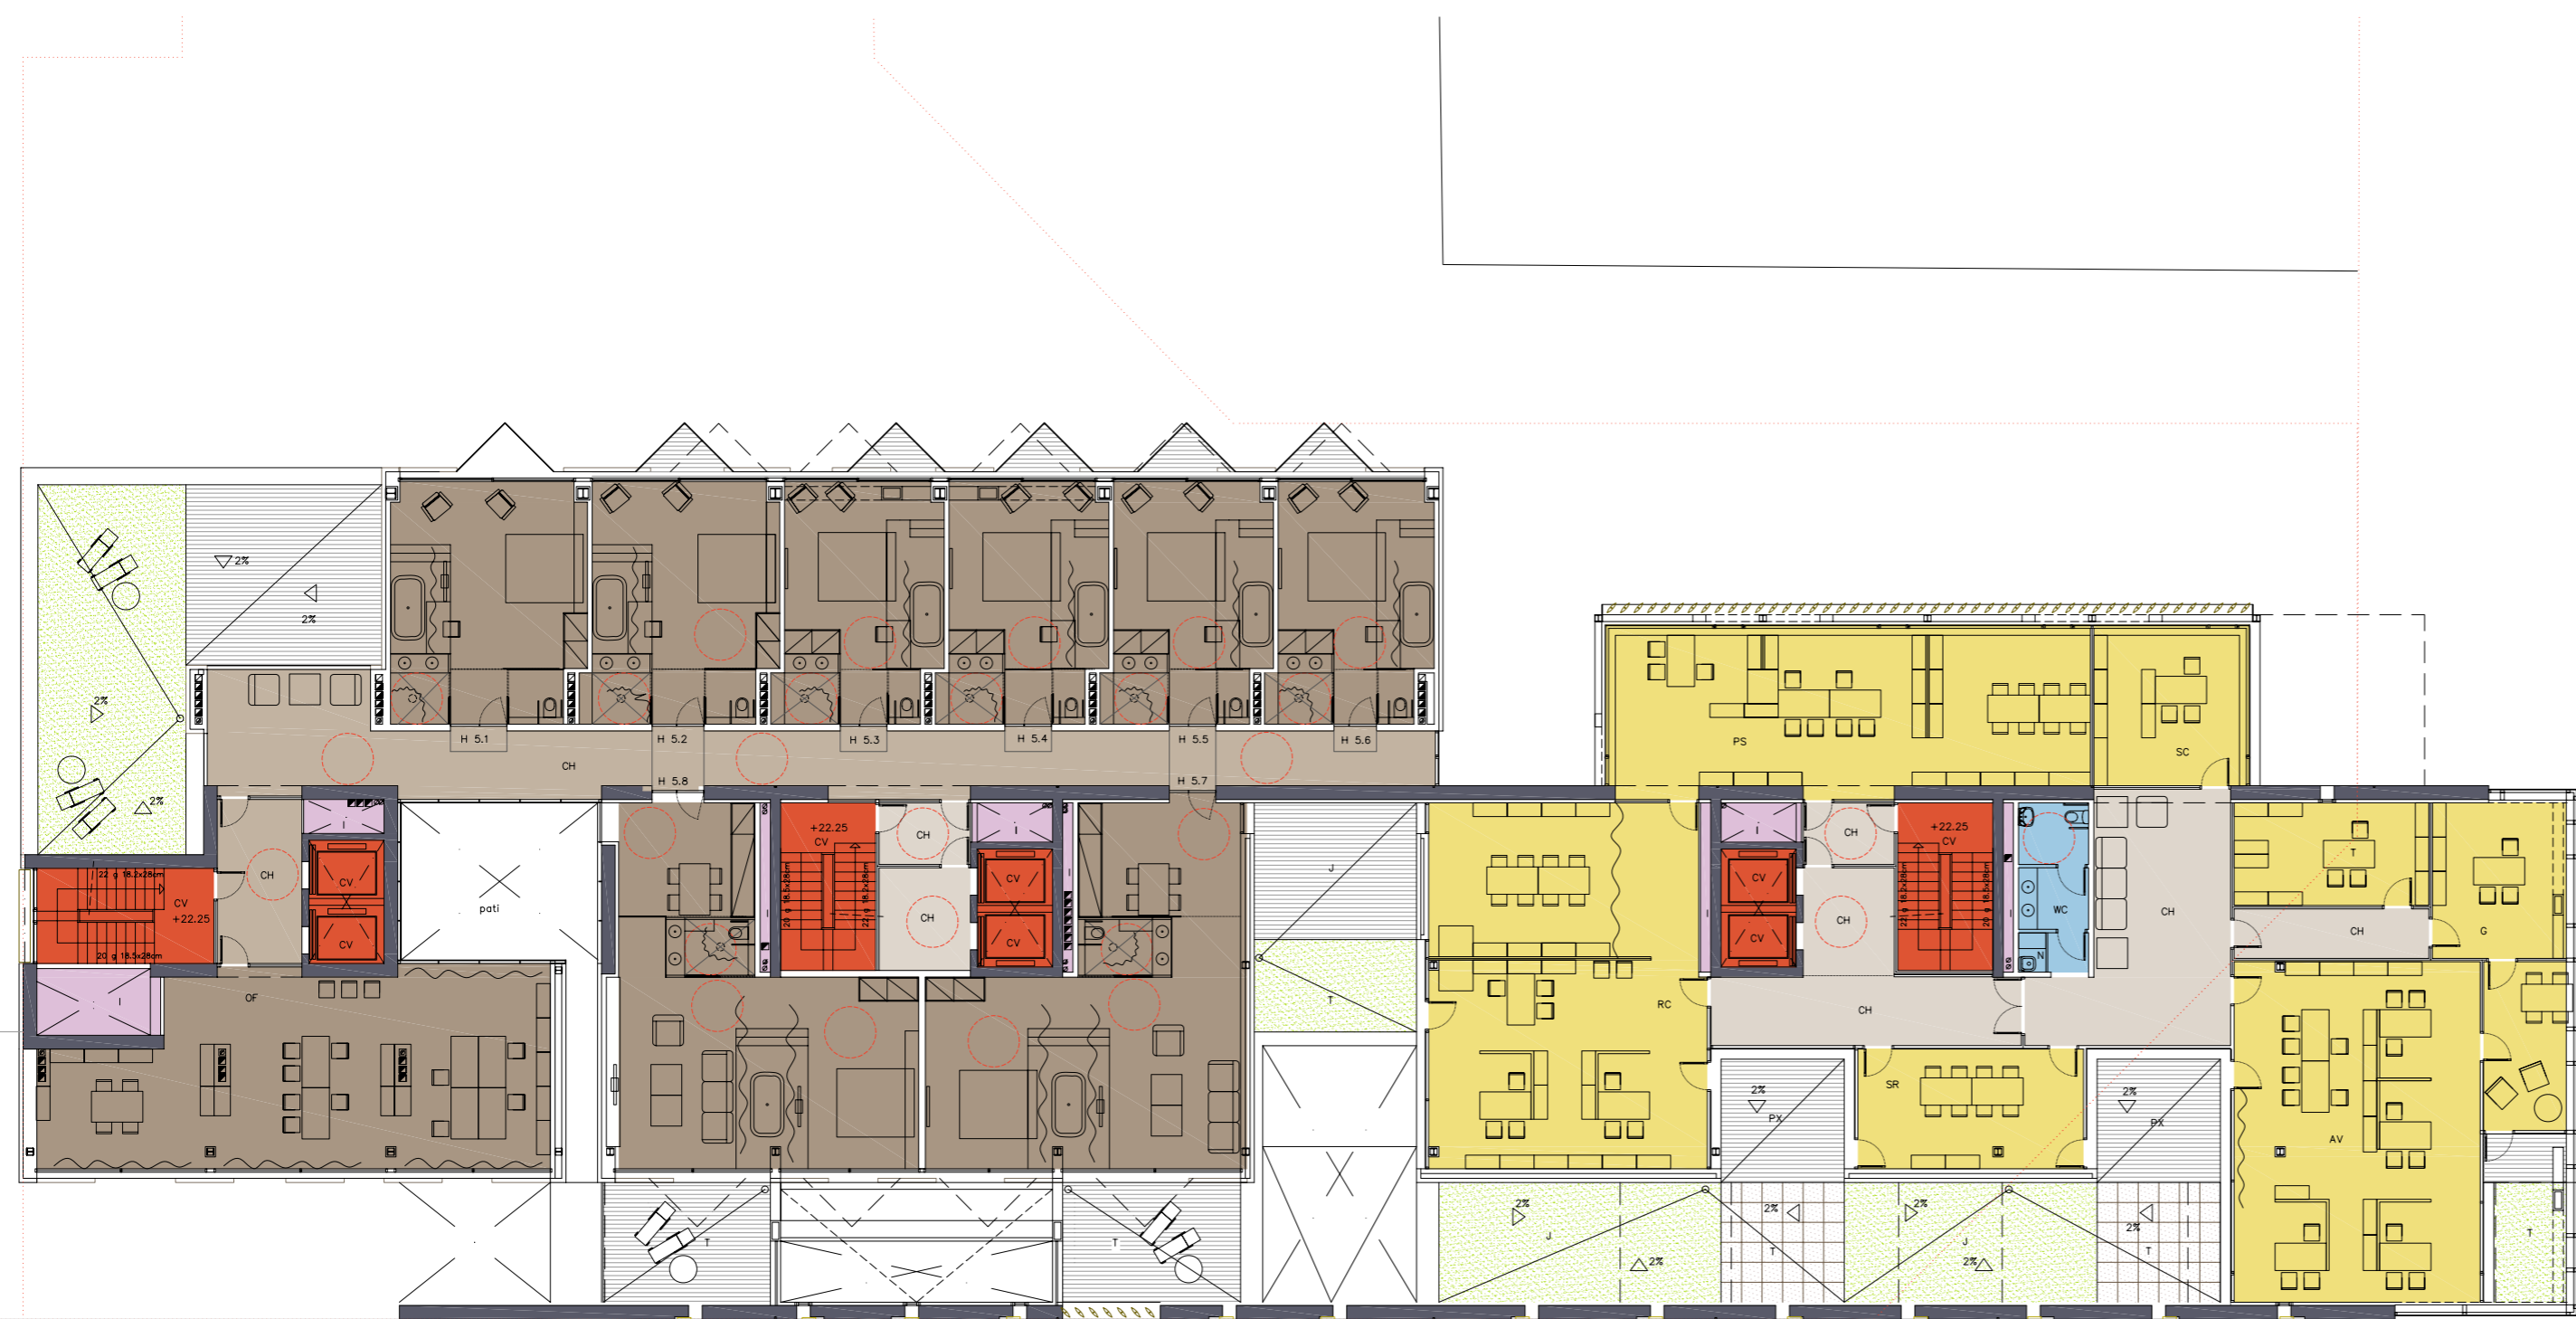
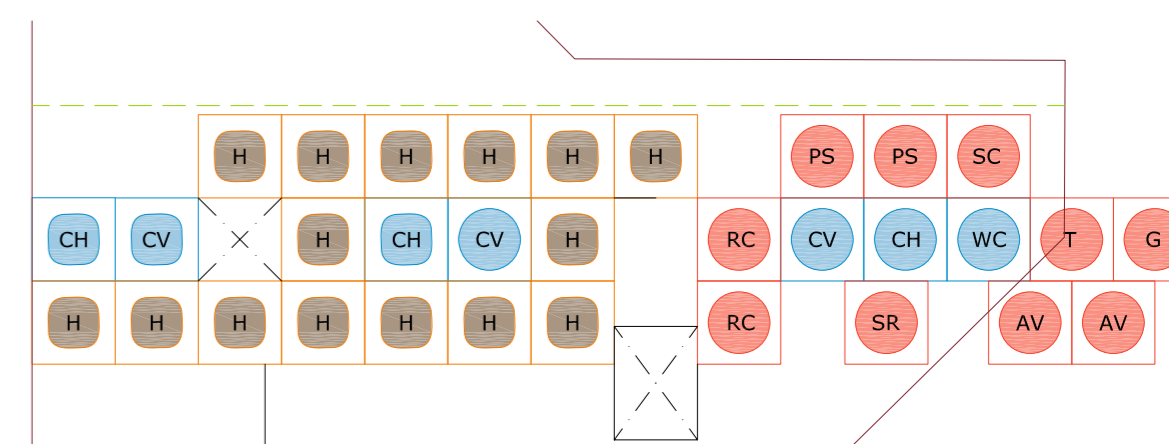
PLANTA CINQUENA	COL·LEGI FARMACÈUTICS OFICINES	CUPIULA COL·LEGI	
		Terrassa	T
		Gerència	G
		Àrea vistes	AV
		Premsa	PR
		Sala de reunió usos diversos	SR
		Sala de reunió consorsors	RC
		Terrassa menjador consorsors (*)	TJ
		Porxes coberts col·legi	PC
		AREES SERVEIS	
		Circulació horitzontal	CH
		Circulació vertical	CV
		Instal·lacions	I
		Ledatons	LC
		SUBTOTAL	103
		HOTEL	
		AREES TEMÀTIQUES	
		Oficina hotel	OF
		Habitació 5.1	H 5.1
		Habitació 5.2	H 5.2
		Habitació 5.3	H 5.3
		Habitació 5.4	H 5.4
		Habitació 5.5	H 5.5
		Habitació 5.6	H 5.6
		Habitació 5.7	H 5.7
		Habitació 5.8	H 5.8
		Habitació 5.9	H 5.9
		Terrassa menjador (*)	TJ
		AREES SERVEIS	
		Circulació horitzontal	CH
		Circulació vertical	CV
		Instal·lacions	I
		Ledatons	LC
		SUBTOTAL	1384
