Detall lama horizontal de fusta dels porticons
e:1/3 (A1)

Secció constructiva per Hotel D1
e: 1/20 (A1)

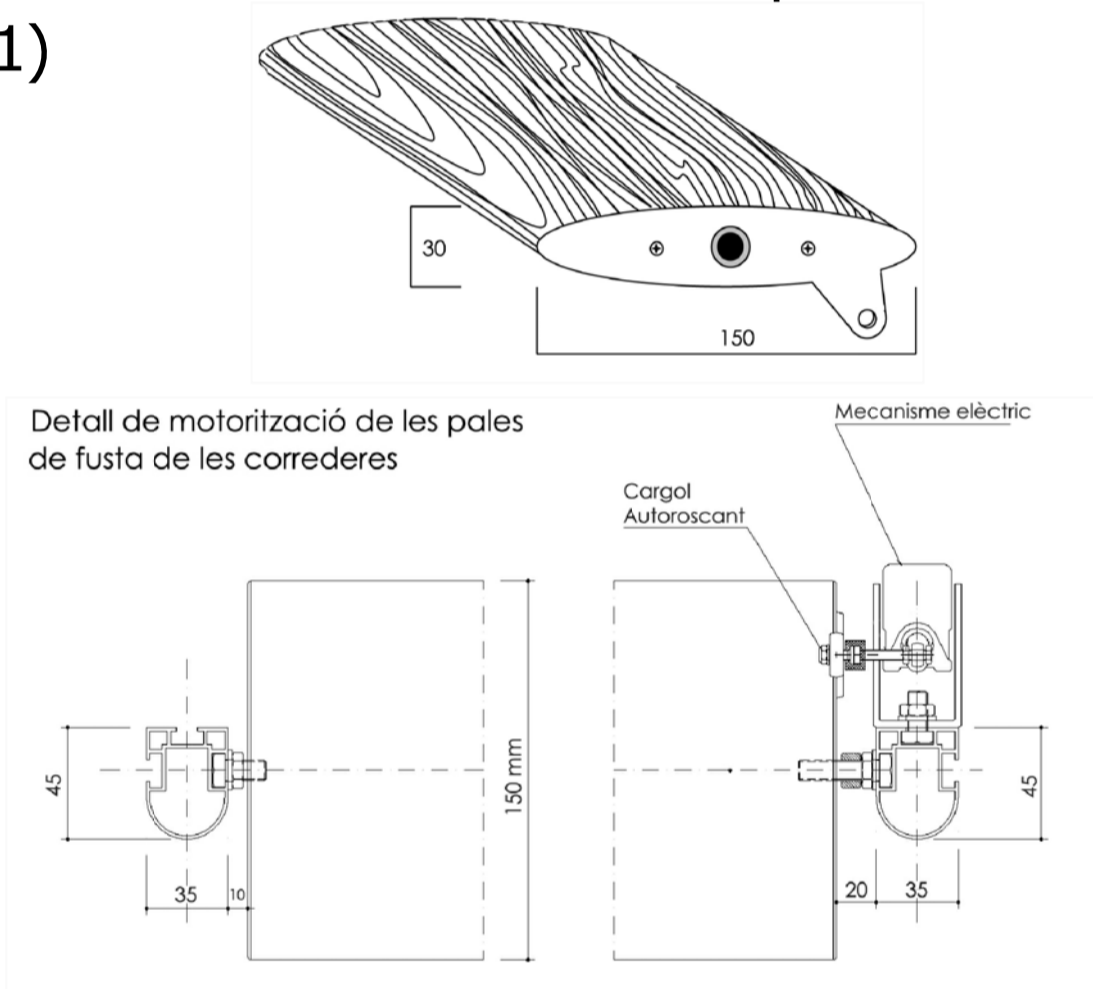
Exemple d'obertura automatitzada dels porticons.

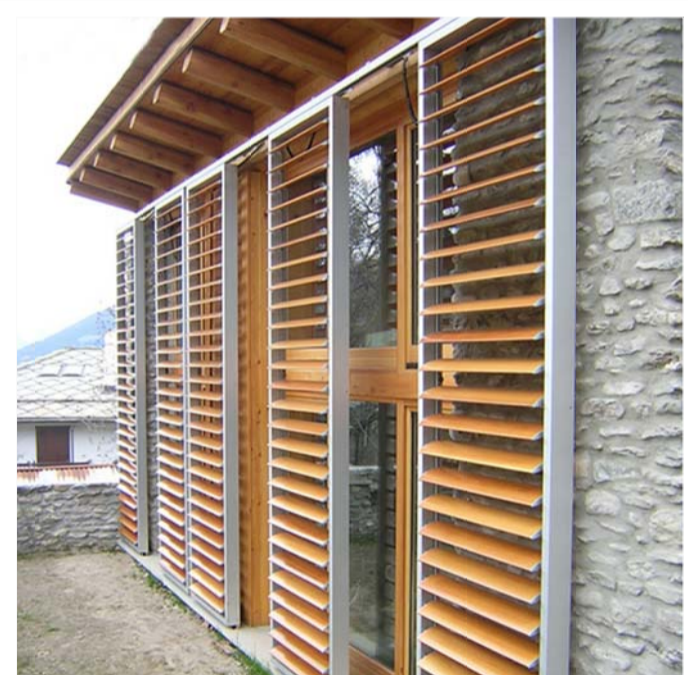
Detall d'encontre de la pala on s'observa la tapeta de la pala per unir-se amb el muntant.

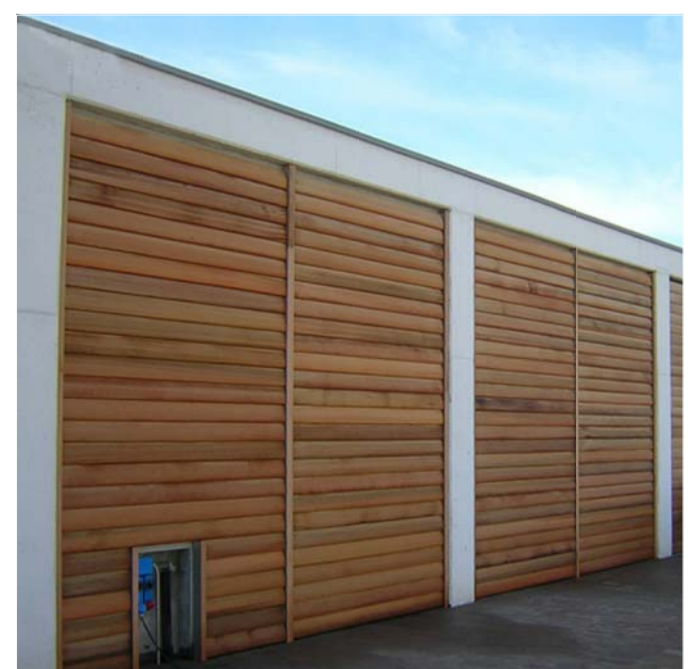
Porticó amb les pales tancades.
