LEYENDA DE COLORES UTILIZADOS EN LOS PLANOS  
■ Rehabilitación de lo existente catalogado y diseñado por José de Yarza  
■ Reconstrucción según diseño de José de Yarza  
■ Nueva construcción propuesta en proyecto

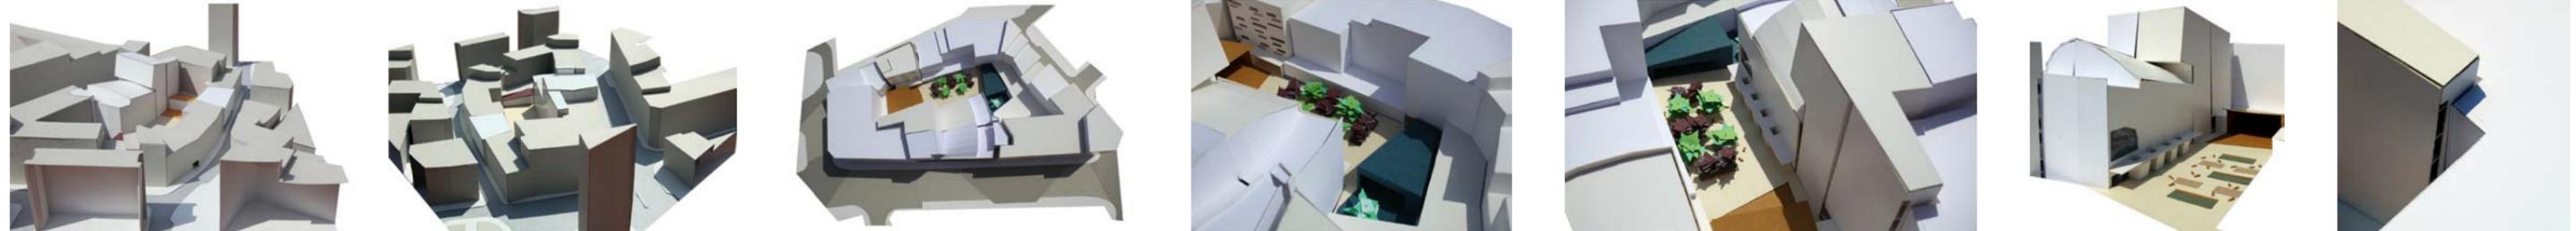
IMÁGENES DE REFERENCIA DEL ASPECTO DE LA PIEL METÁLICA DEL EDIFICIO (Fachada ventilada con paneles de aluminio lacado)
