**PUENTES, 1802:
LA RUPTURE DU PLUS GRAND BARRAGE DU MONDE,
OU LE DOUBLE ECHEC D'ANTONIO DE ROBLES
LE RAPPORT BETANCOURT**

*Jean-Pierre Chabal, Jean-Louis Bordes
jean-pierre.chabal@coyne-et-bellier.fr
jean-louis.bordes@wanadoo.fr*

Le 21 juillet 1802, l'inspecteur général des routes et canaux (inspector general de caminos y canales) Agustín (Augustin) de Betancourt signe son rapport au roi d'Espagne sur la rupture du plus grand barrage alors en service dans le monde.

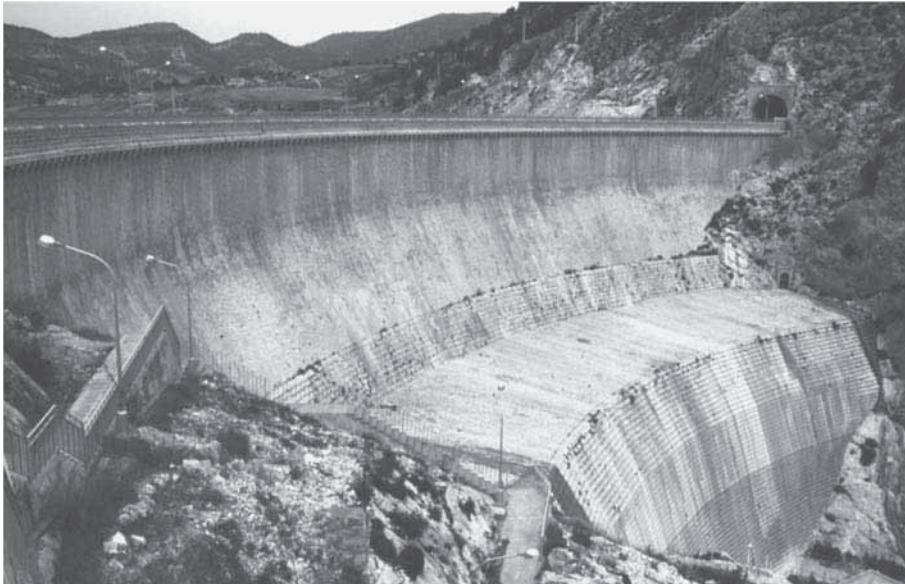
Figure 2.

Betancourt a été chargé par le roi d'élucider la cause de la rupture du barrage de Puentes. Il doit en décrire l'état actuel. Il doit également porter un jugement sur le barrage de Valdeinfierno (fig. 2), qui avait été construit simultanément plus à l'amont. Il doit enfin se prononcer sur les mesures à prendre par rapport aux irrigations, qui étaient la raison d'être de ces ouvrages³.

Le rapport traite alors du barrage de Valdeinfierno (fig. 2), situé quelque 13 km à l'amont de Puentes. Les caractéristiques principales de cet ouvrage figurent dans le tableau en annexe. La qualité des fondations, la forme arquée du barrage ainsi que son épaisseur recueillent à juste titre l'assentiment de Betancourt. Ses remarques portent sur le fonctionnement des prises d'eau pour l'irrigation. Betancourt constate le fonctionnement défectueux de la prise de fond en principe destinée à l'évacuation des dépôts limoneux:
