### Contexto histórico

Can Montmany es una de las masías más importantes del municipio, su origen es medieval.  
Antiguamente se conocía como Mas Serarbone (s. XIV), Can Clapers (s. XV-XVII) y más tarde Mas Brunet.  
En 1639 fue adquirida por Francisco Montmany y inició su proceso de crecimiento.

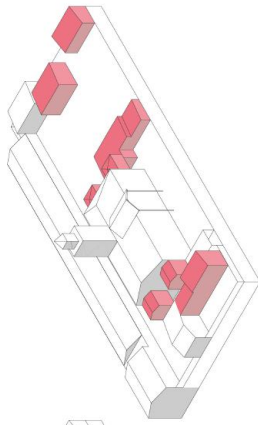
### Añadidos

Conjunto de edificaciones varias, construidas sin ninguna visión de conjunto. Carecen de valor patrimonial y no tienen singularidad alguna. Algunas de ellas en mal estado de conservación. Impiden entender el volumen del edificio principal.
