2. urbanització
recuperació de les zones industrials
reinterpretació de la platja de vies i els dipòsits com a miradors
integrats dins el paisatge rural de l'entorn

axonomètries
reinterpretació platja de vies
e:1.100

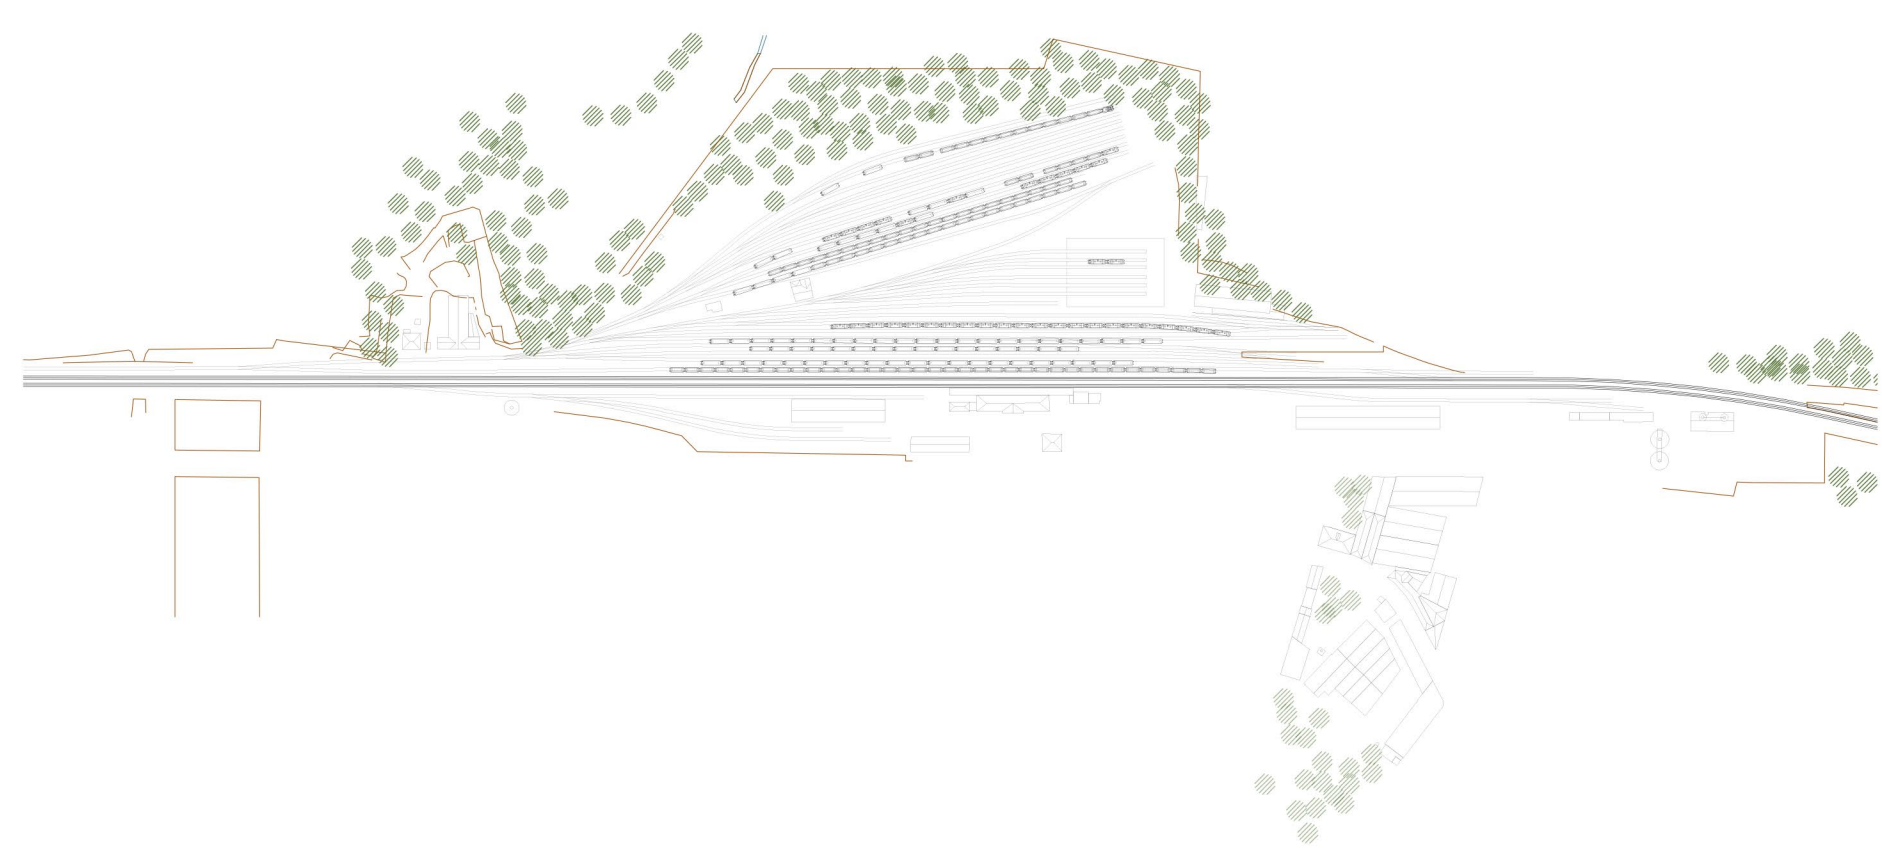
1. estat actual
situació d'abandonament

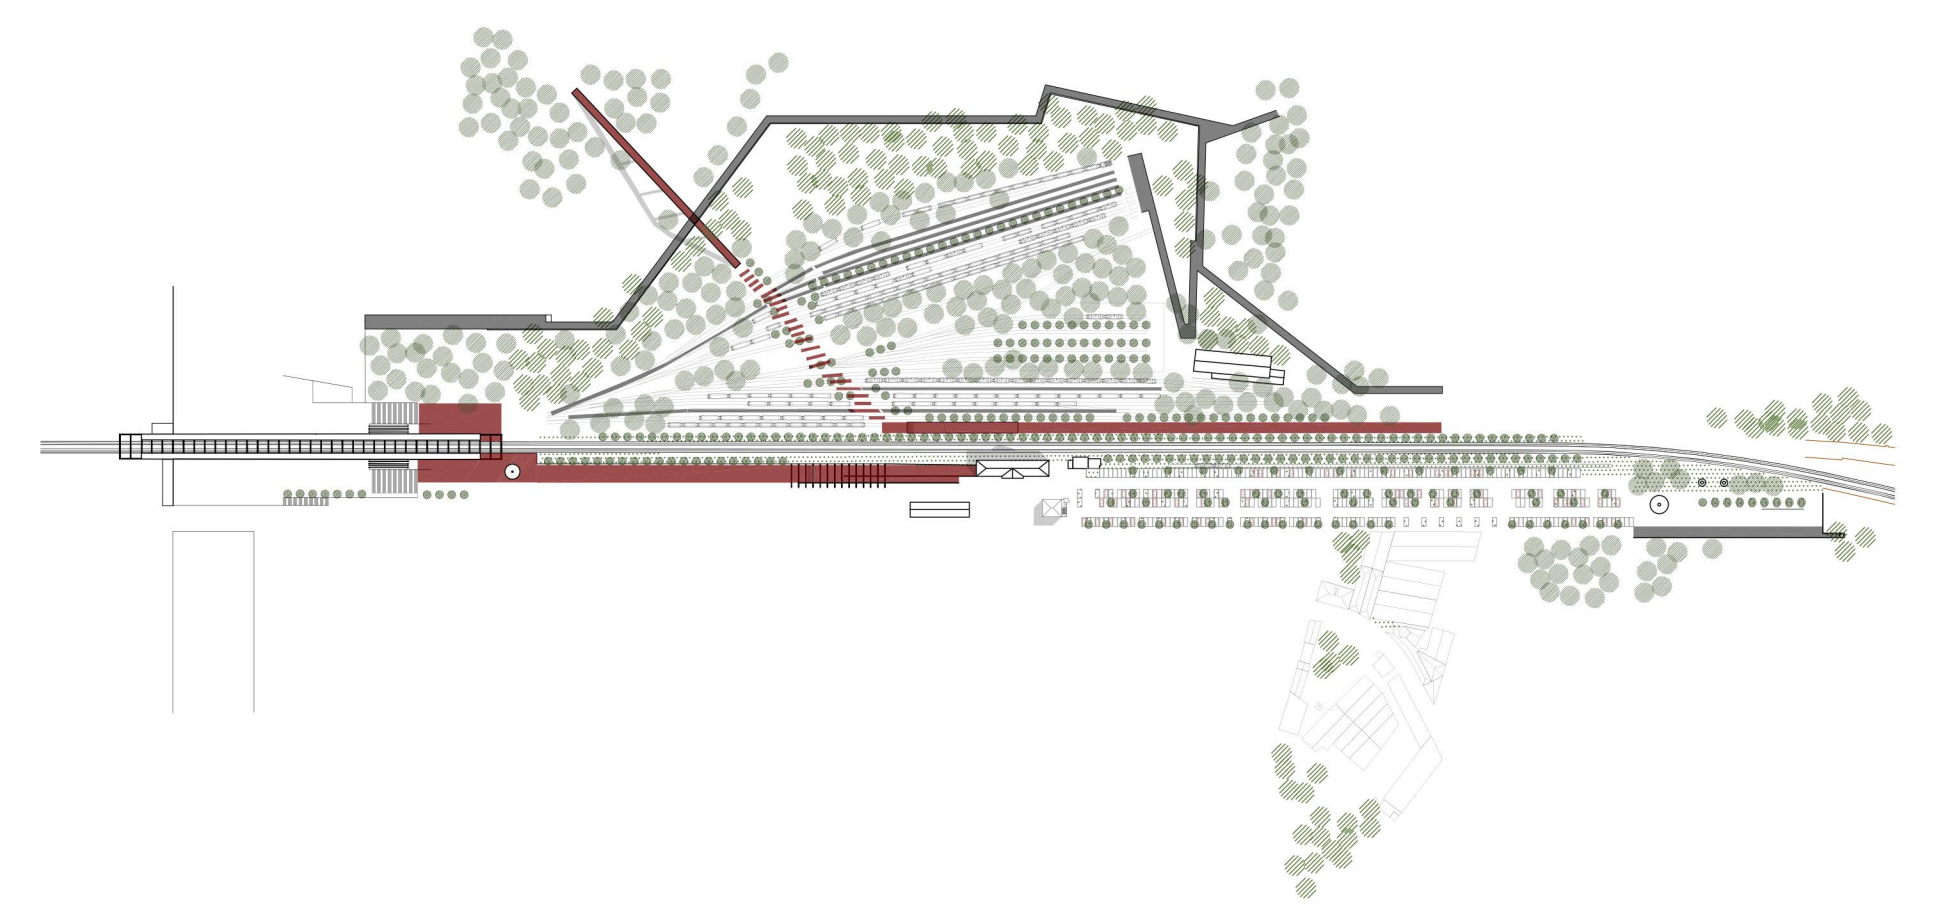
3. accessibilitat
punt d'accés a l'estació intermodal
pas inferior a les vies del tren
pont peatonal sobre el torrent

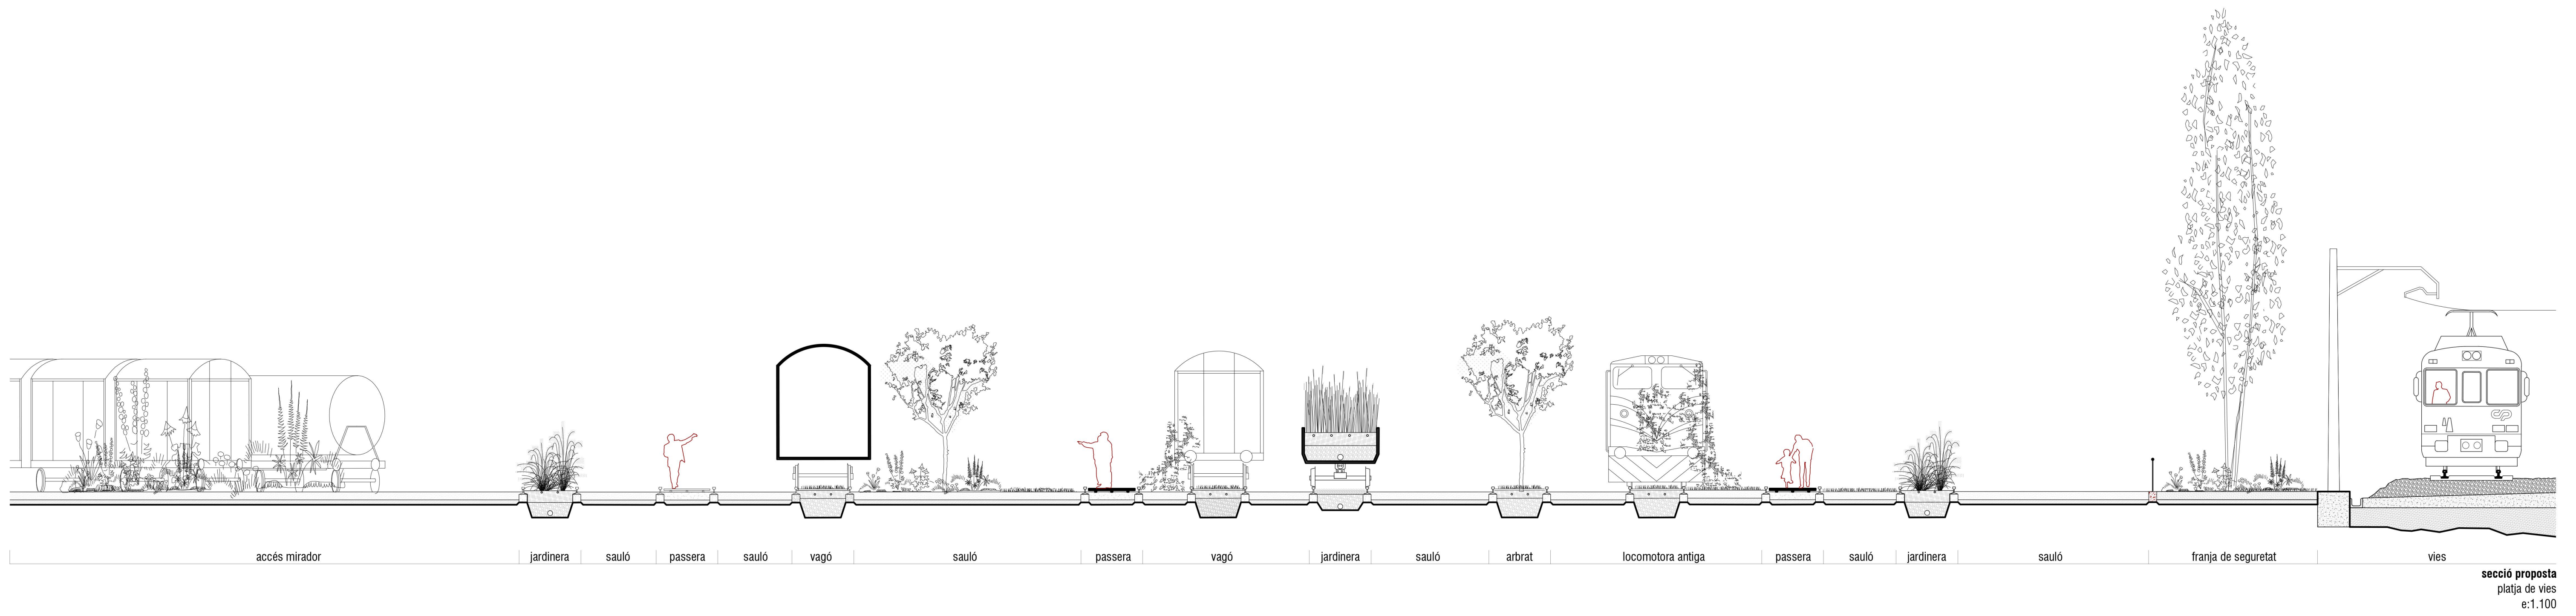
accés mirador | jardinera | sauló | passera | sauló | vagó | sauló | passera | vagó | jardinera | sauló | arbre | locomotora antiga | passera | sauló | jardinera | sauló | franja de seguretat | vies
secció proposta
platja de vies
e:1.100

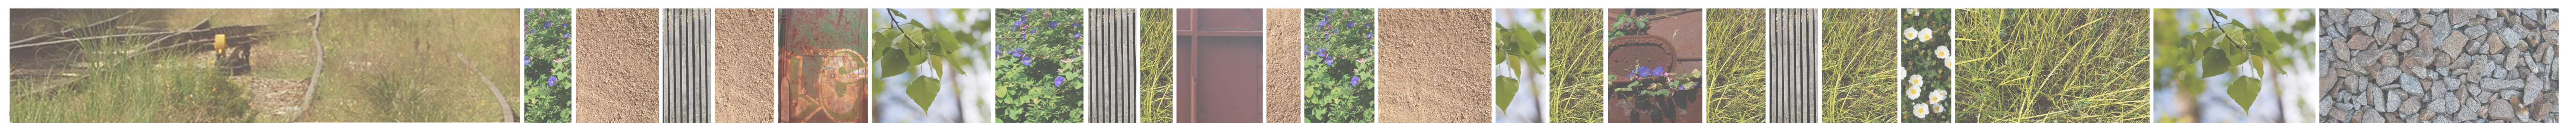
materialitat
pla horitzontal
s/e

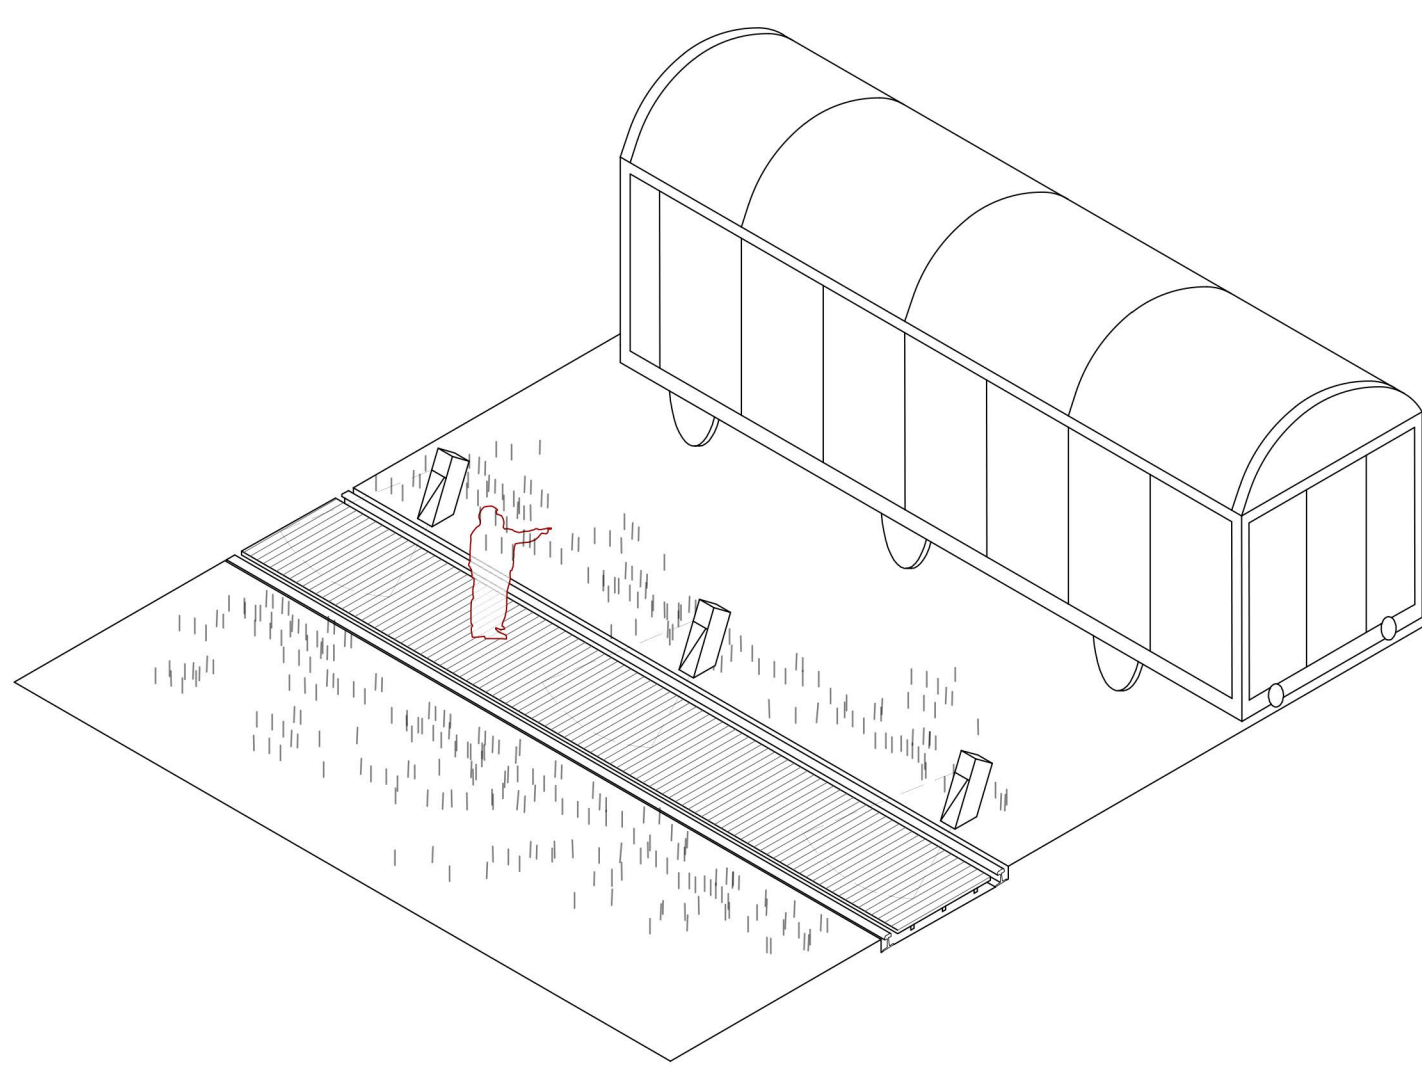
situació 3
zones mirador

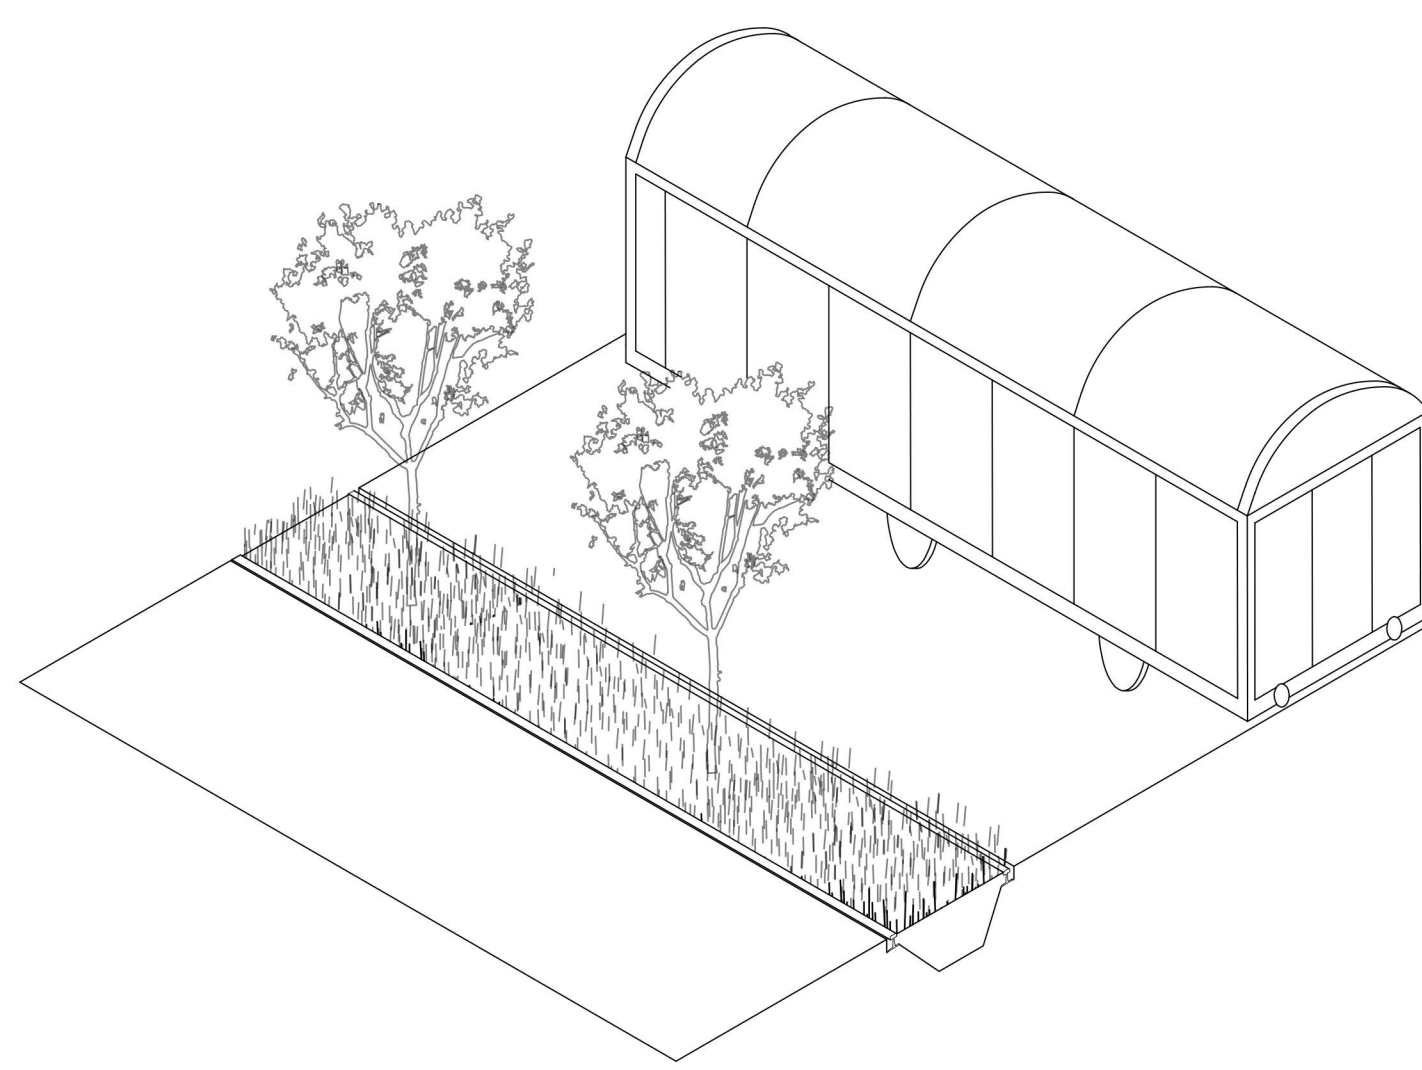
situació 2
relació amb els vagons

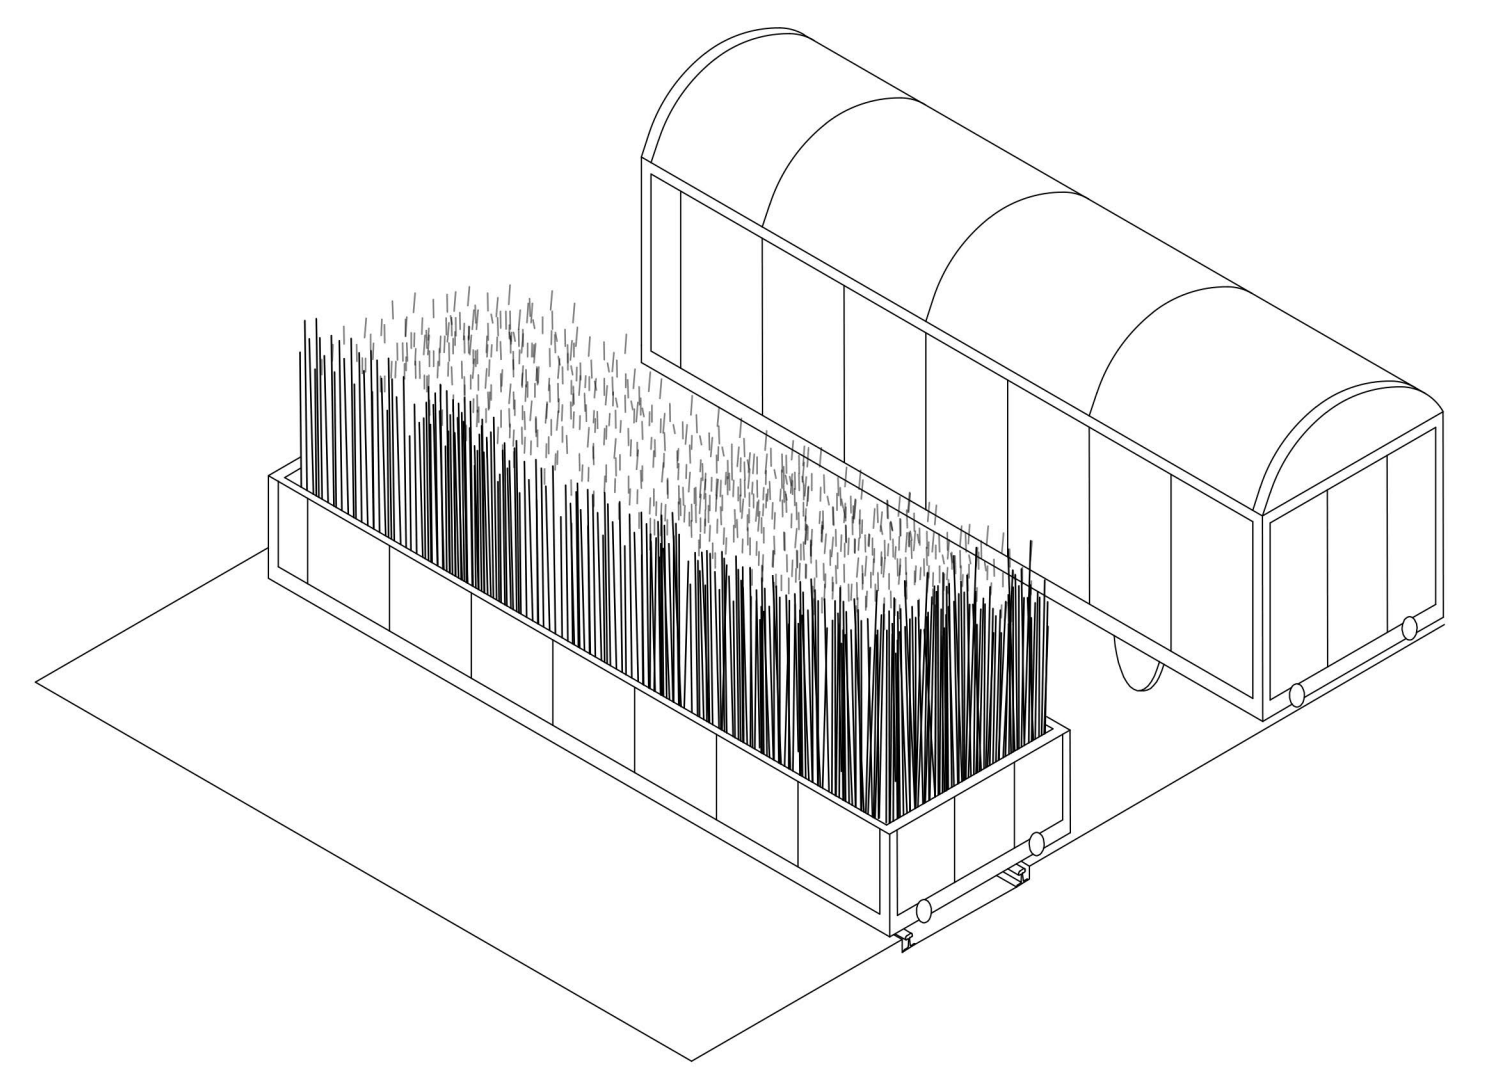
situació 1
reinterpretació de les vies

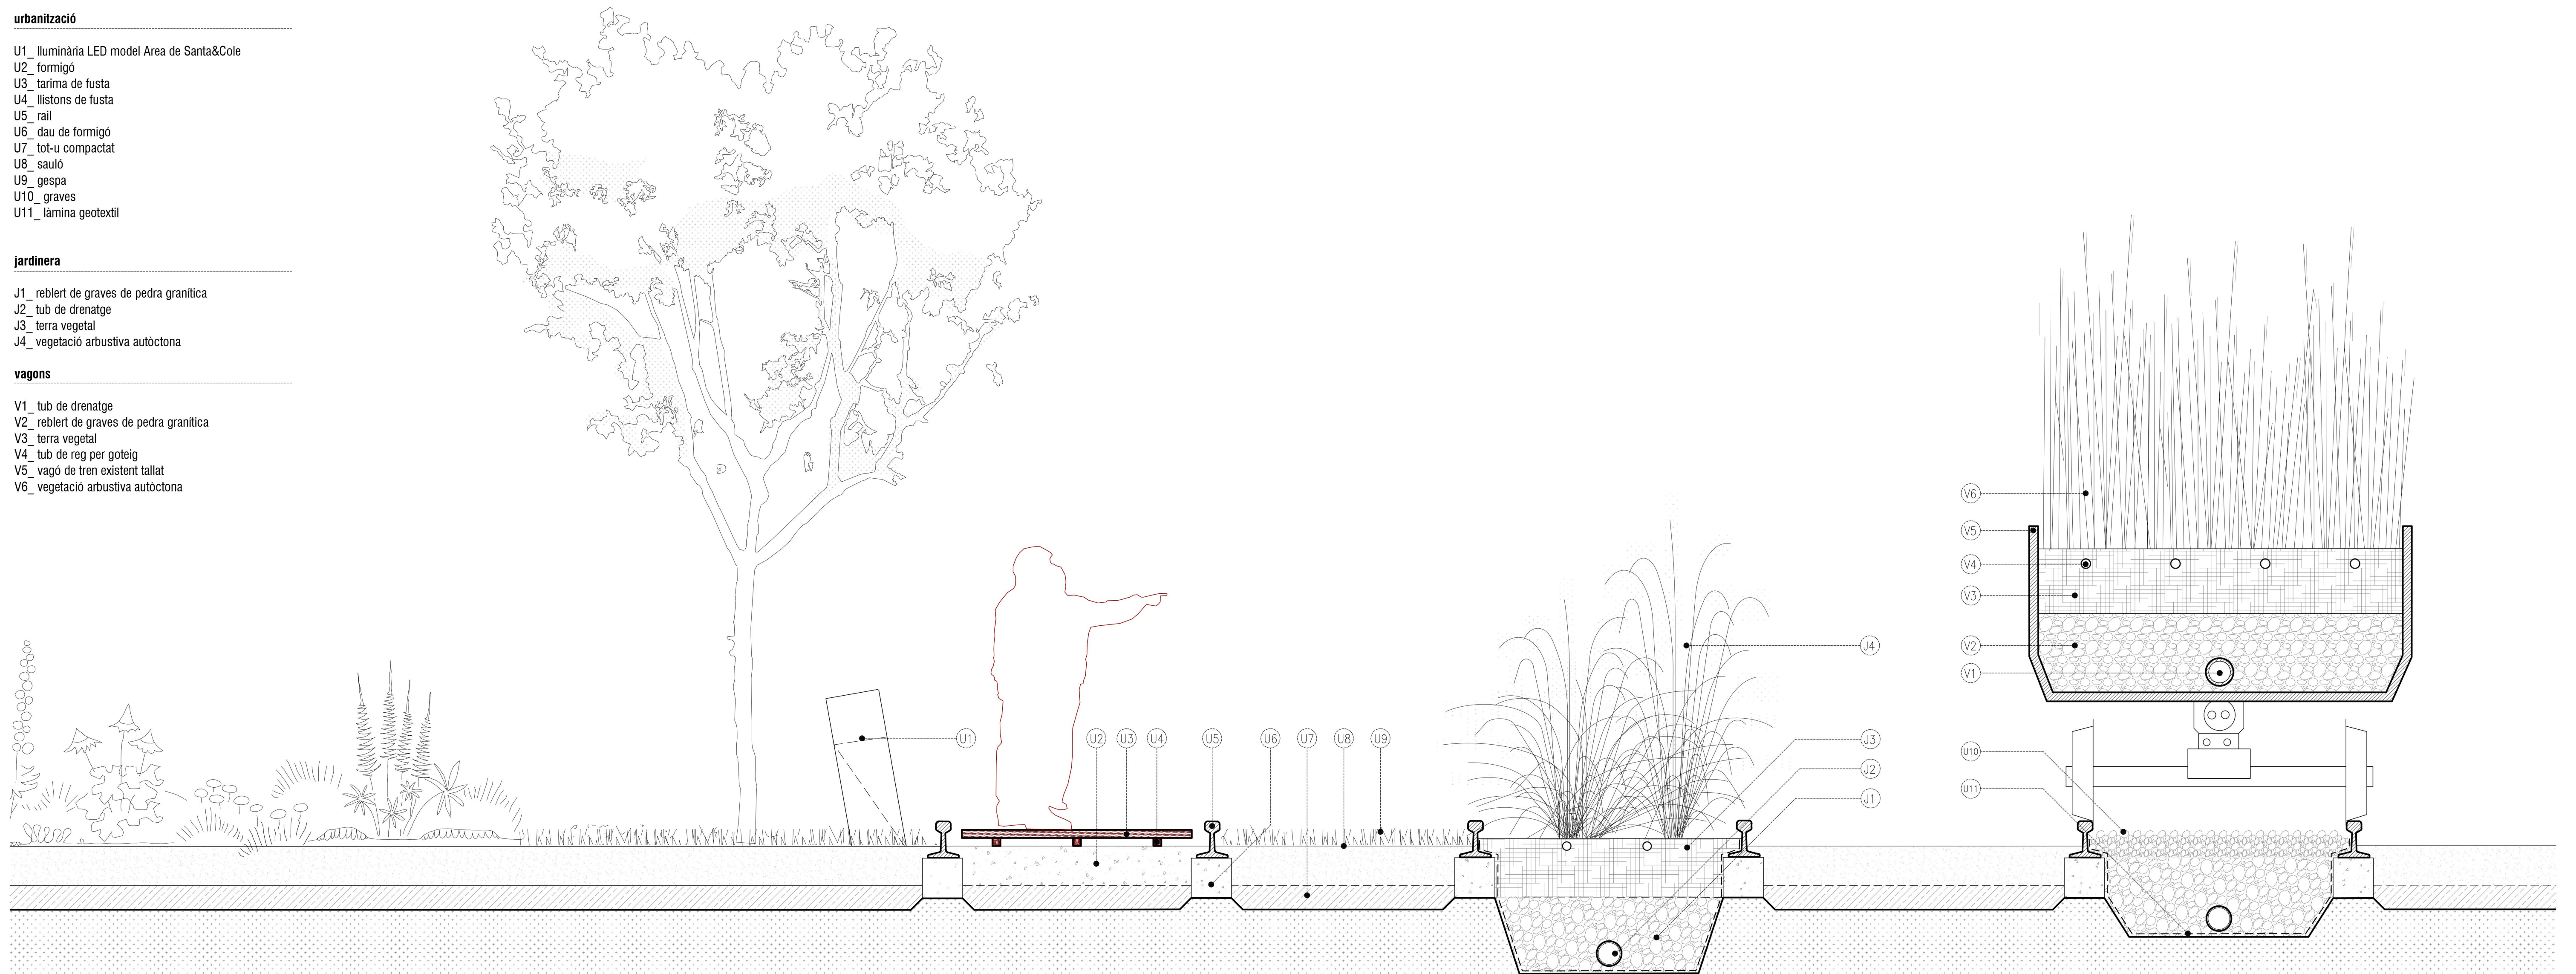
detall constructiu
passera vies
e:1.20
