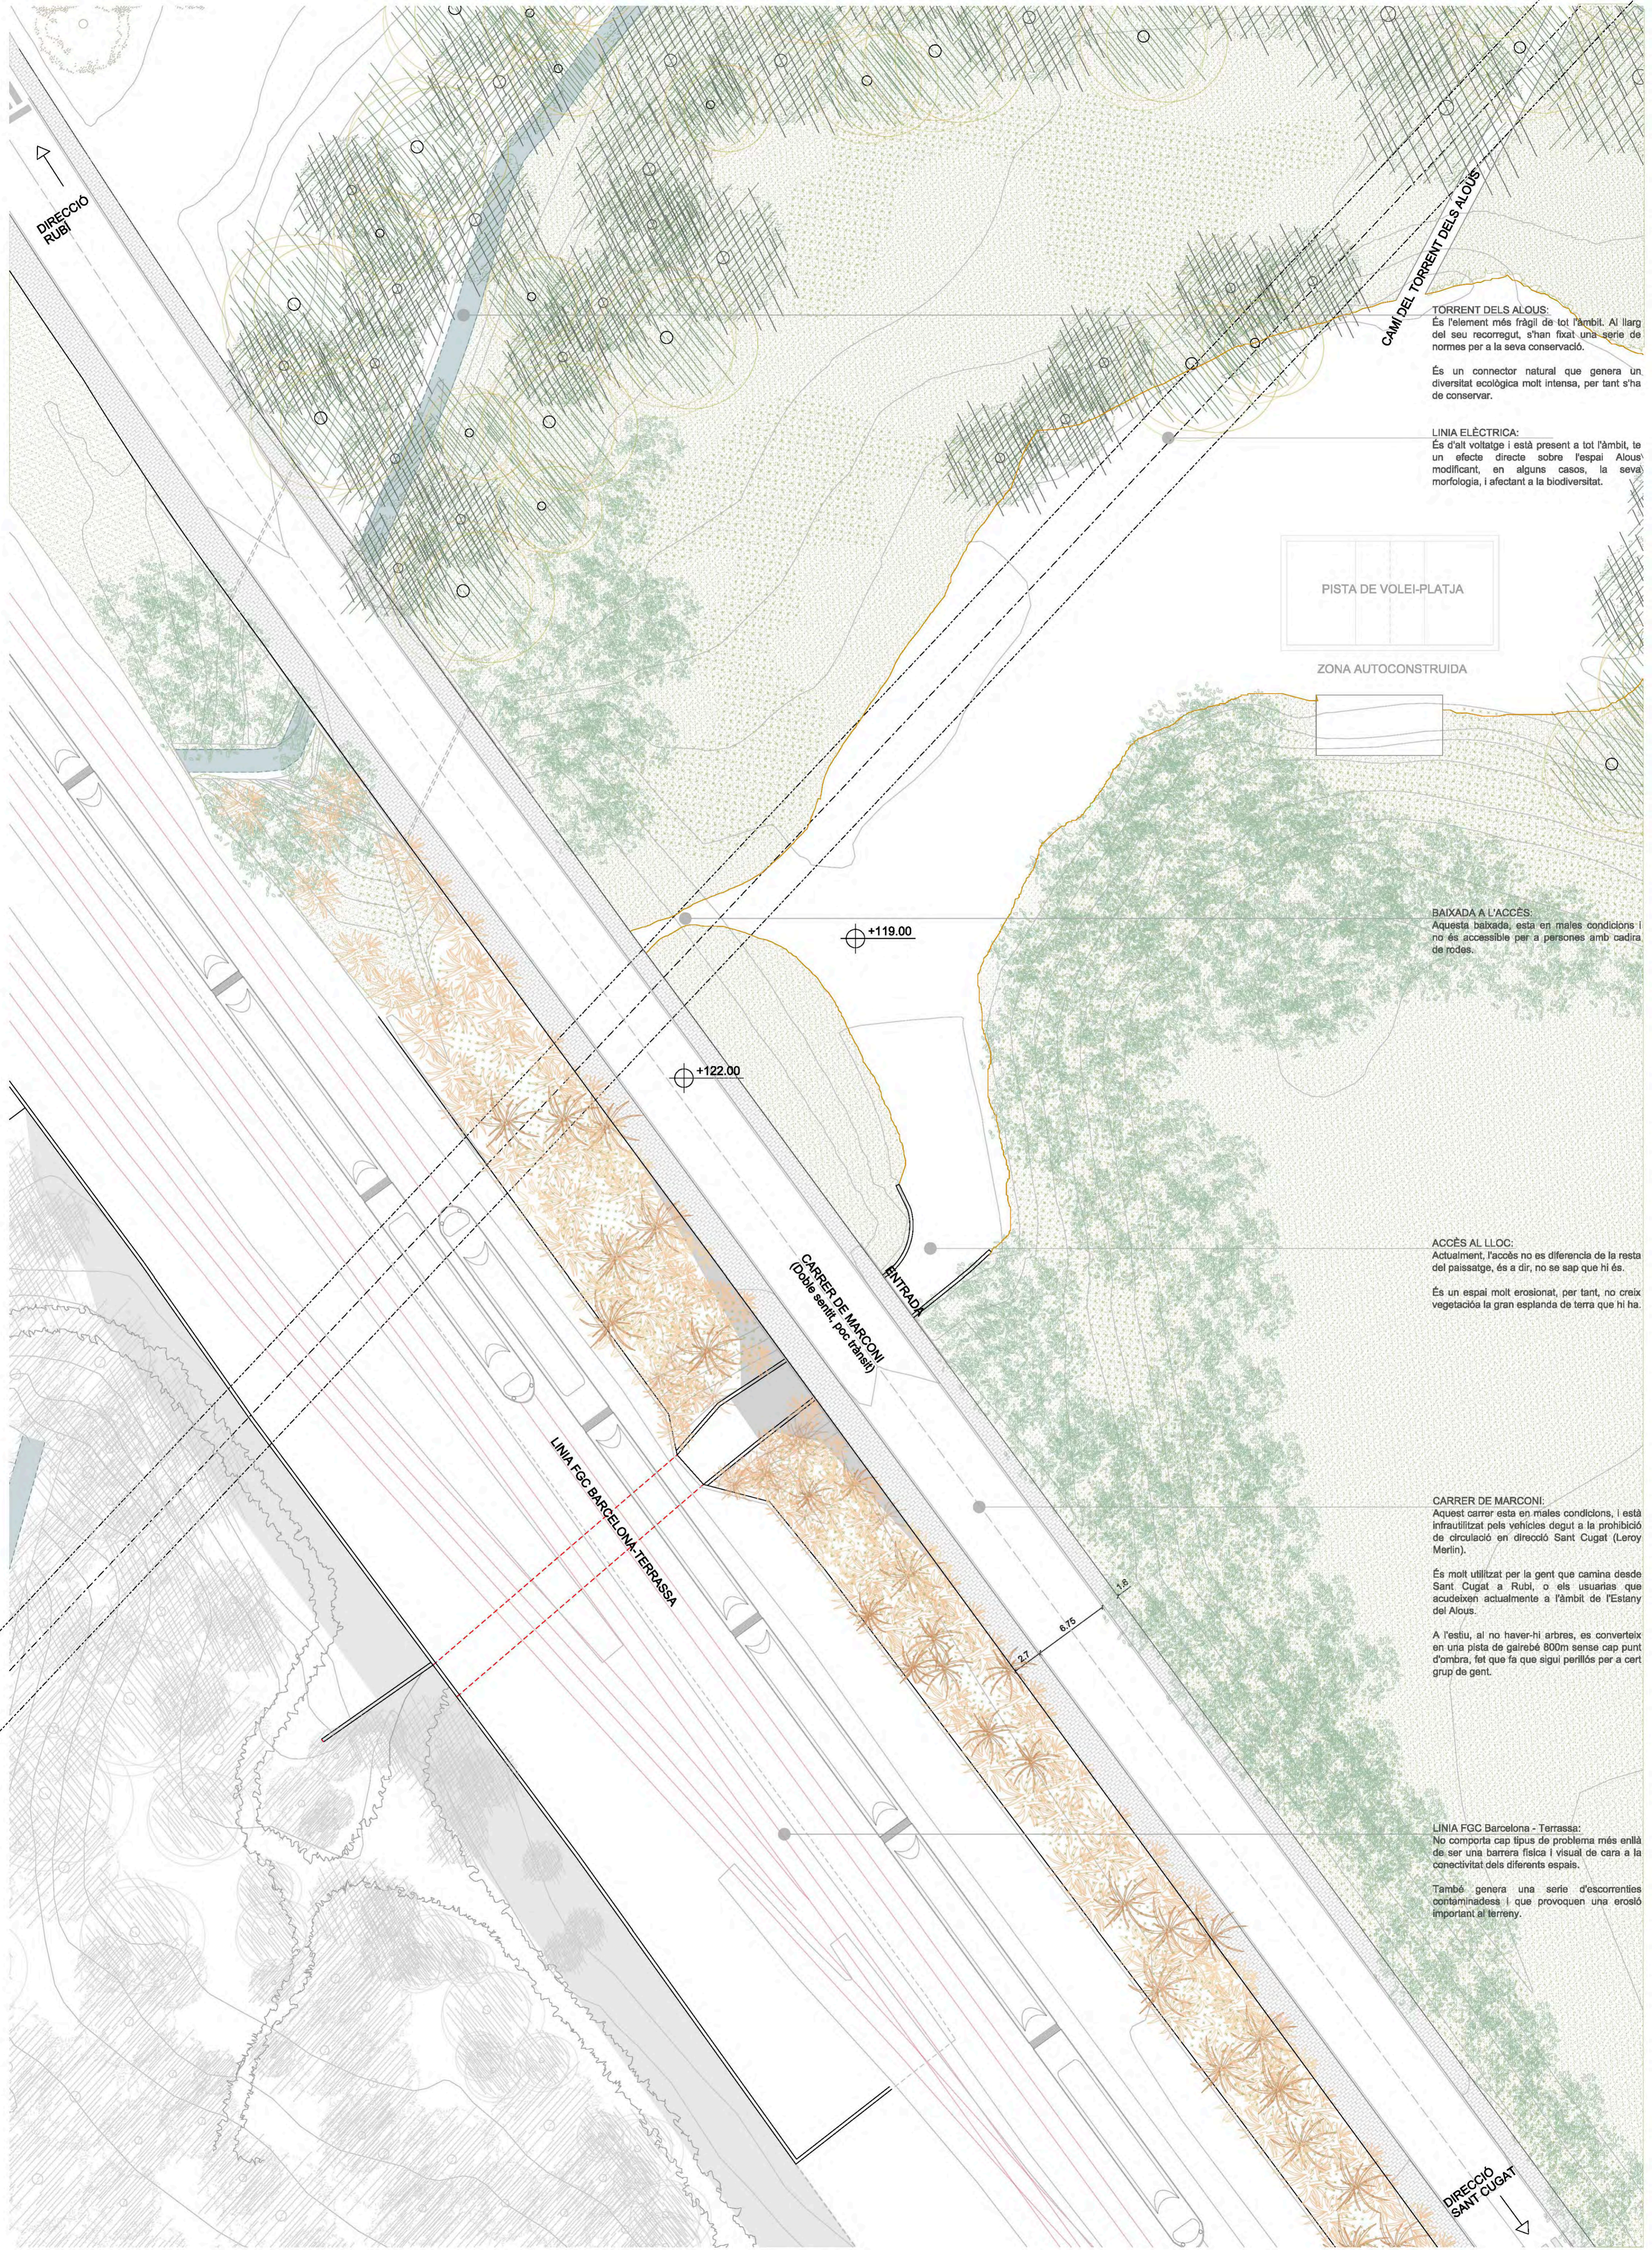
TORRENT DELS ALOUS:
És l'element més fràgil de tot l'àmbit. Al llarg del seu recorregut, s'han fixat una sèrie de normes per a la seva conservació.

És un connector natural que genera un diversitat ecològica molt intensa, per tant s'ha de conservar.

LÍNIA ELÈCTRICA:
És d'alt voltatge i està present a tot l'àmbit, té un efecte directe sobre l'espai Aulus, modificant, en alguns casos, la seva morfologia, i afectant a la biodiversitat.

BAIXADA A L'ACCÉS:
Aquesta baixada, està en males condicions i no és accessible per a persones amb cadira de rodes.

ACCÉS AL LLOC:
Actualment, l'accés no es diferencia de la resta del paisatge, és a dir, no se sap que hi és.

És un espai molt erosionat, per tant, no creix vegetació a la gran esplanada de terra que hi ha.

CARRER DE MARCONI:
Aquest carrer està en males condicions, i està infrautilitzat pels vehicles degut a la prohibició de circulació en direcció Sant Cugat (Leroy Merin).

És molt utilitzat per la gent que camina desde Sant Cugat a Rubí, o els usuaris que acudeixen actualment a l'àmbit de l'Estany dels Aulus.

A l'estiu, al no haver-hi arbres, es converteix en una pista de gairebé 800m sense cap punt d'ombra, fet que fa que sigui perillós per a cert grup de gent.

LÍNIA FGC Barcelona - Terrassa:
No comporta cap tipus de problema més enllà de ser una barrera física i visual de cara a la connectivitat dels diferents espais.

També genera una sèrie d'escorrenties contaminades i que provoquen una erosió important al terreny.
