ESTAT ACTUAL EMPLAÇAMENT a: 1/1000

BOSCESCOLA ESTANY DELS ALDUS APRENENT A LA NATURA

Rehabilitació de l'espai de l'Estany del Aldius per generar una escola natura

PFMZ017_Luis Salguero Rodríguez

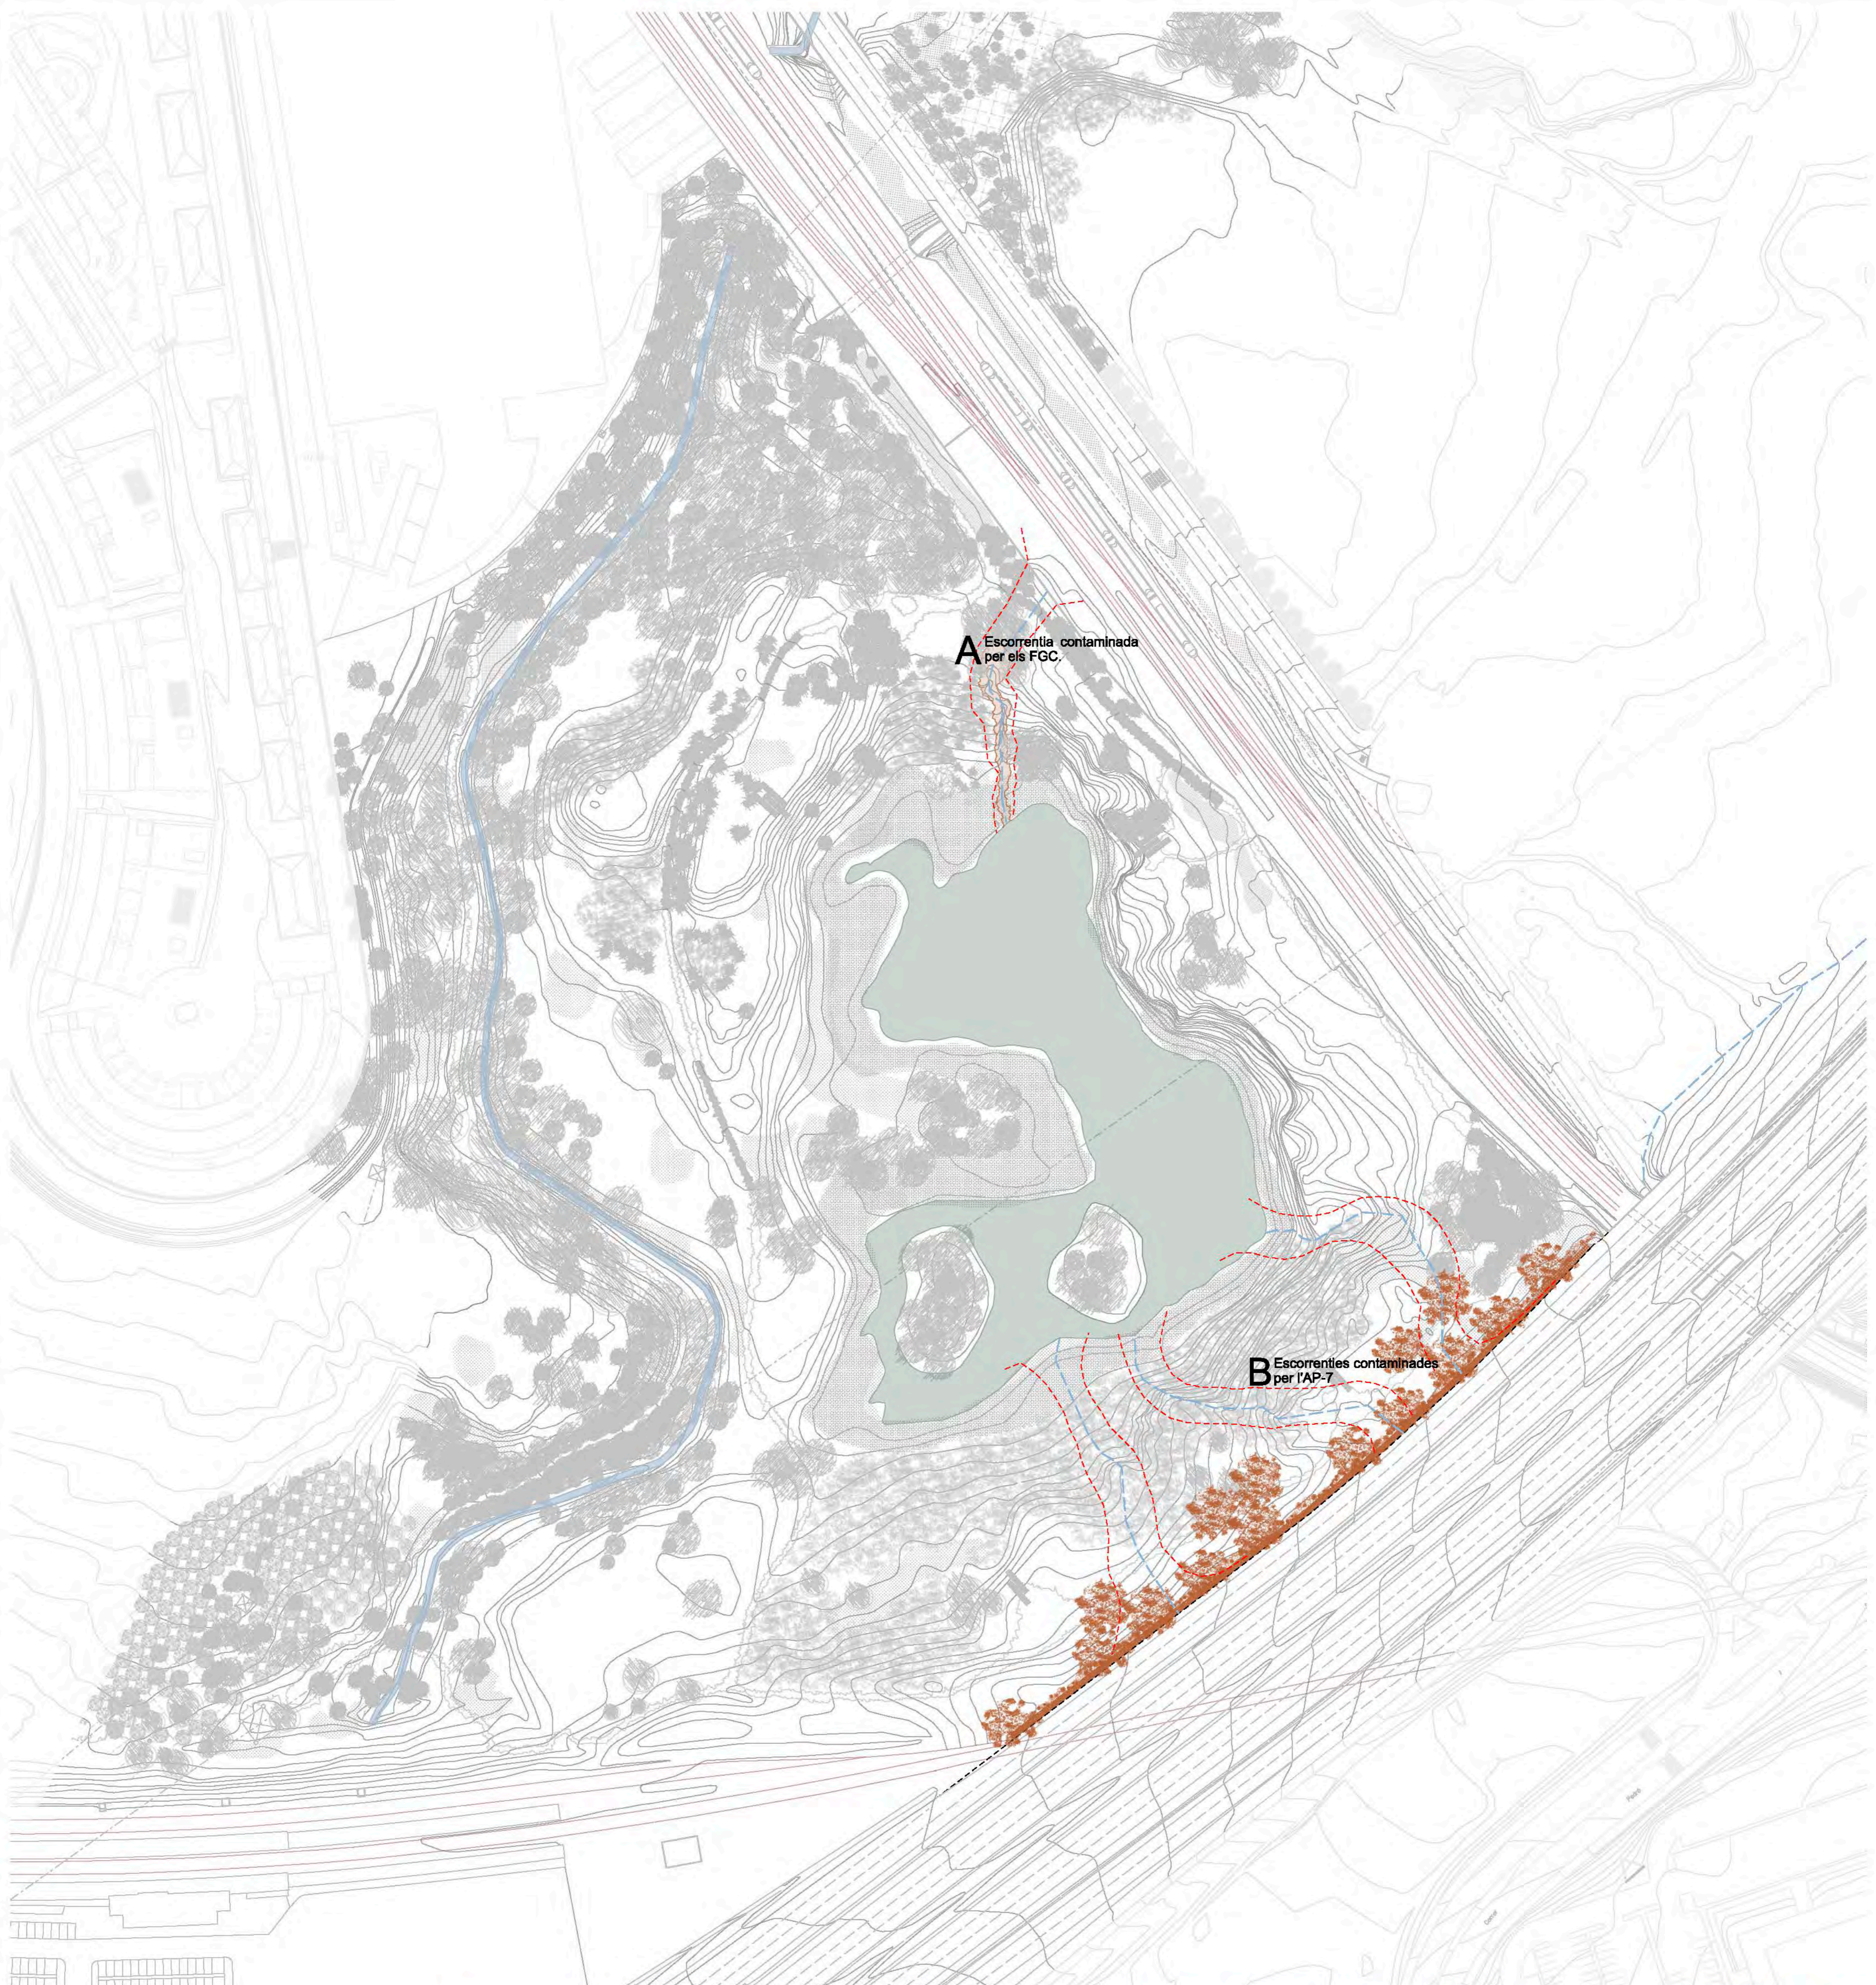
A CORRIOL CONTAMINAT FGC

El principal problema és l'erosió del terreny i la desprotecció a calgués, ja que l'aigua a arribat a erosionar fins a 3m, a més és molt fàcil accedir-hi al lloc.

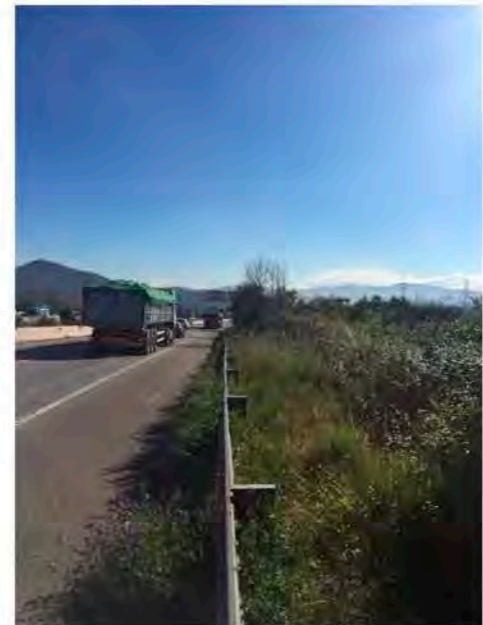
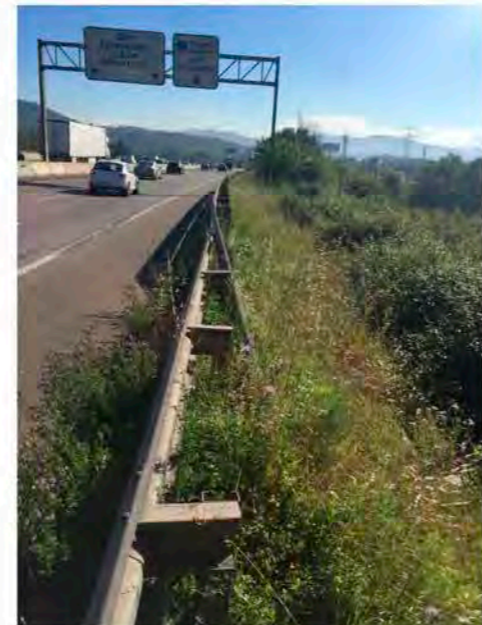
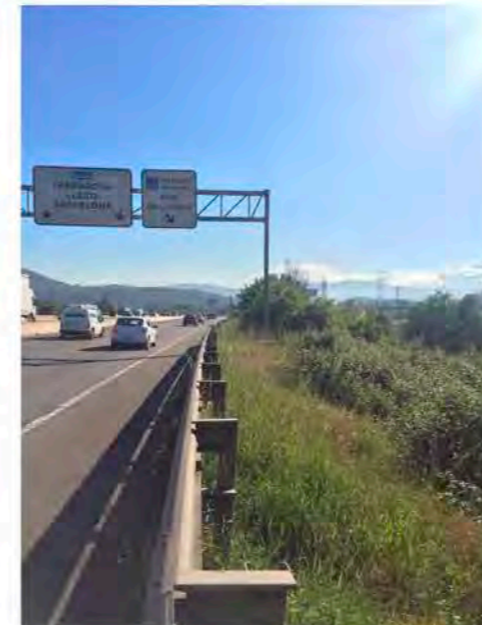
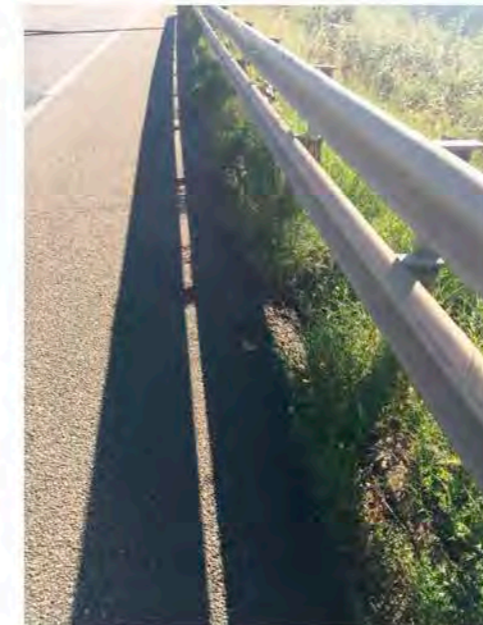
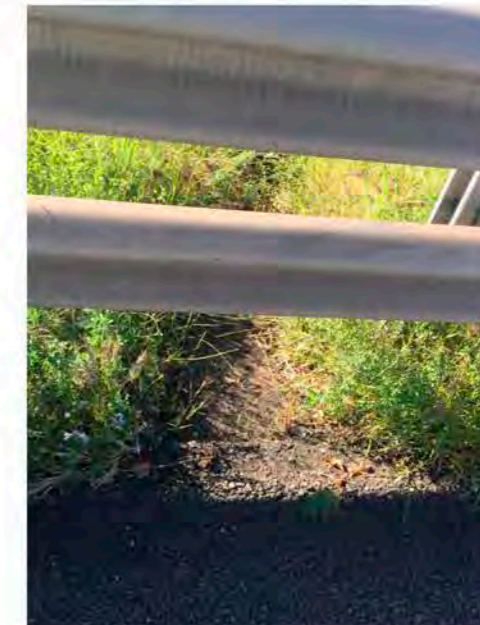
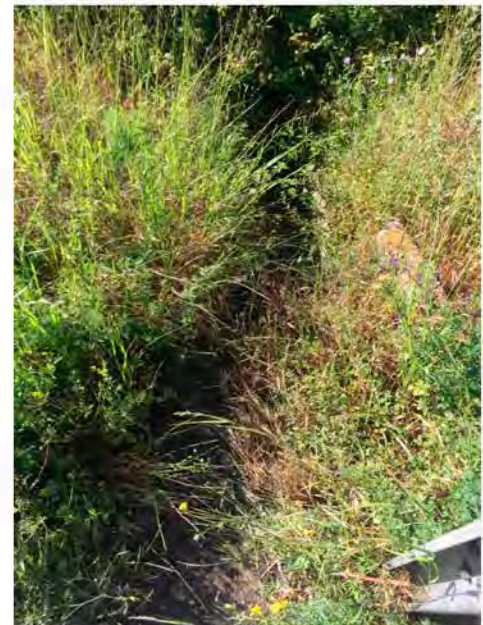
B ESCORRENTIES CONTAMINADES

En aquest cas, el principal problema és la contaminació de l'escorrentia amb l'aigua de l'autopista i tots els productes derivats de la contaminació dels vehicles. Degut a que les plantes no fitodepuradores que hi ha al recorregut de les escorrenties, l'aigua arriba a l'estany amb molts d'aquests contaminants, contaminant l'aigua superficial i l'aquífer subterrani.
