RECOEXIMENT DE L'ENTORN
DEMANDES I DISPONIBILITATS

MEMÒRIA I PAISATGE
MILLORA, REACTIVACIÓ I REVALORITZACIÓ DE
L'ESGLÉSIA VELLA I EL SEU ENTORN

TERESA FARRÀS I CARLA GARCIA
ETSAV- MArq tardor 2016

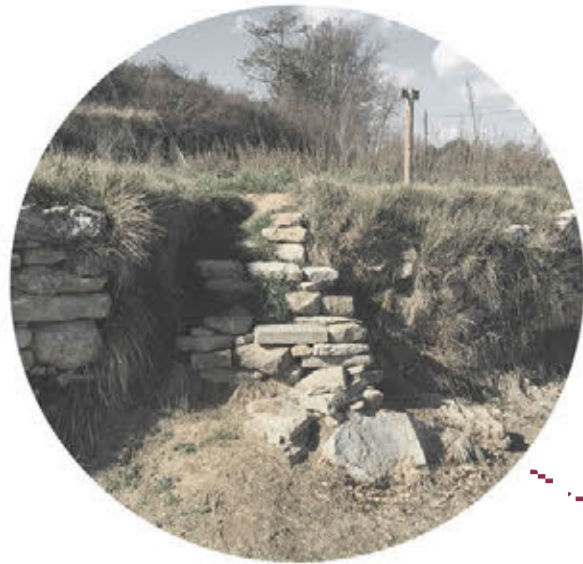
L'accessibilitat a la terrassa dels horts superiors es dur a terme a través d'unes escales de pedra seca actualment inestables i poc practicables.

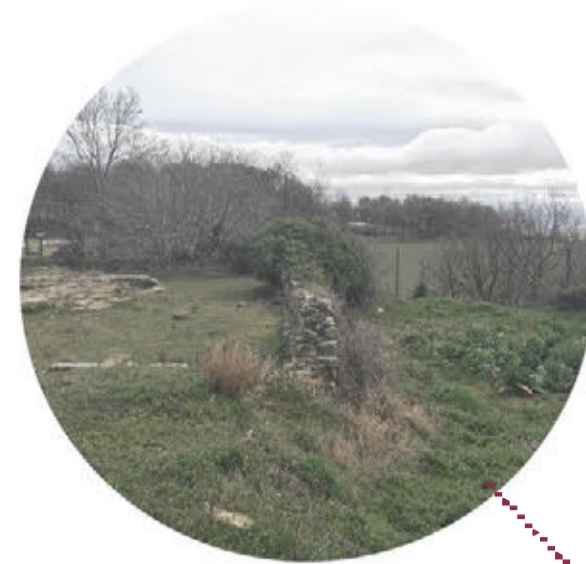
El mur que limita l'àmbit de l'Església Vella en la seva cara sud permet la connexió visual amb el paisatge tot i que la vegetació que actualment l'imbaeix obstaculitza les visuals en molts punts.

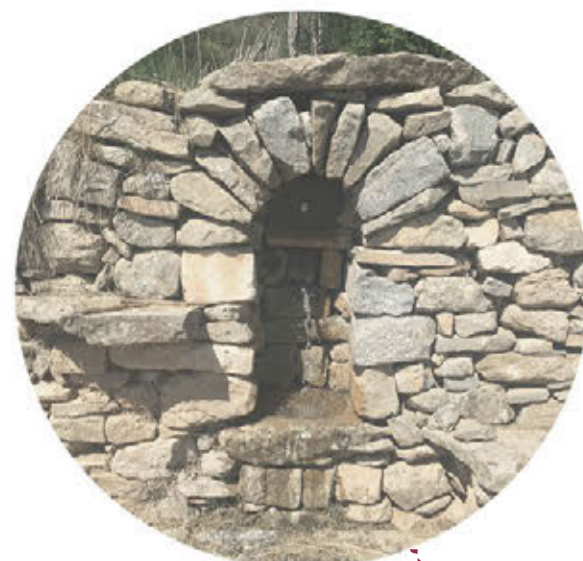
La font de l'Església Vella és un punt d'aigua potable, lliure de nitrats, l'objectiu de la qual era subministrar aigua als horts de l'emplaçament.

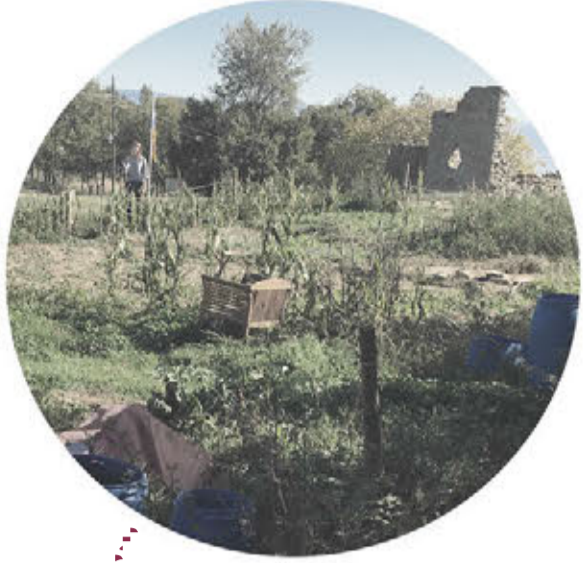
Els horts tenen una utilització discontinua i les dificultats per a accedir al recurs de l'aigua han propiciat l'aparició de bidons, plàstics i altres utensilis que tenen un impacte visual negatiu.

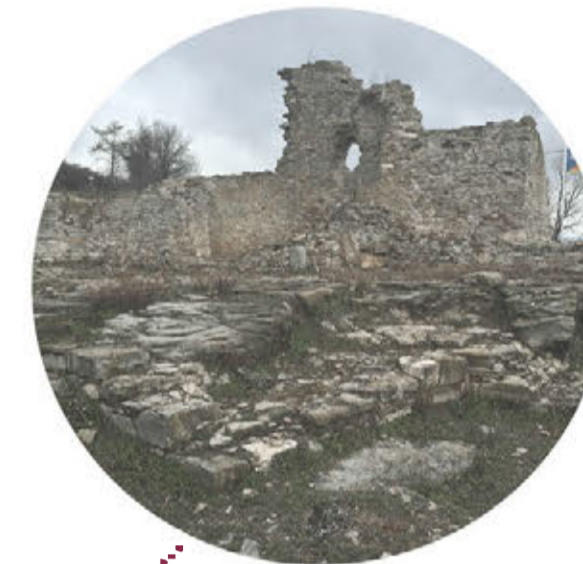
La deconstrucció que es va dur a terme de l'Església Vella i la el seu deteriorament al llarg del temps impedeixen que la planta original espugui identificar fàcilment, tot i les excavacions dutes a terme el 2002.

Per tal de revaloritzar l'entorn en el qual ens trobem i el propi jaciment es durà a terme una tasca de restauració dels murs que rodegen el jaciment i els propis murs originals de l'Església Vella. Actualment estan afectats per patologies i estant en un constant procés de degradació al qual cal posar fi.

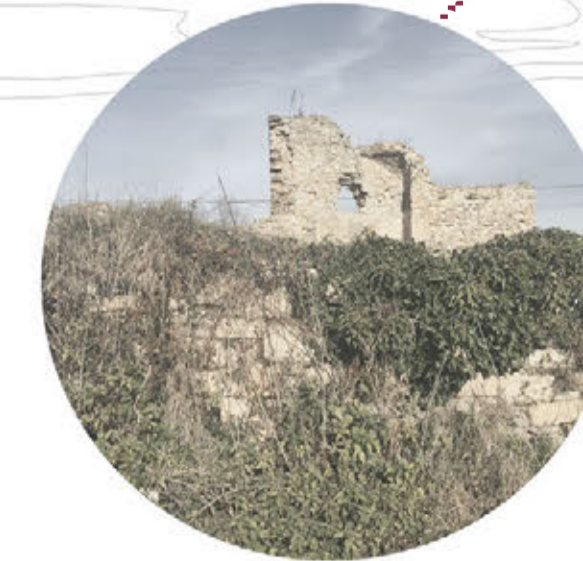
El mur que separa la plataforma de l'església i la terrassa inferior està actualment colonitzat per vegetació i forà afectat per fongs i humitat.

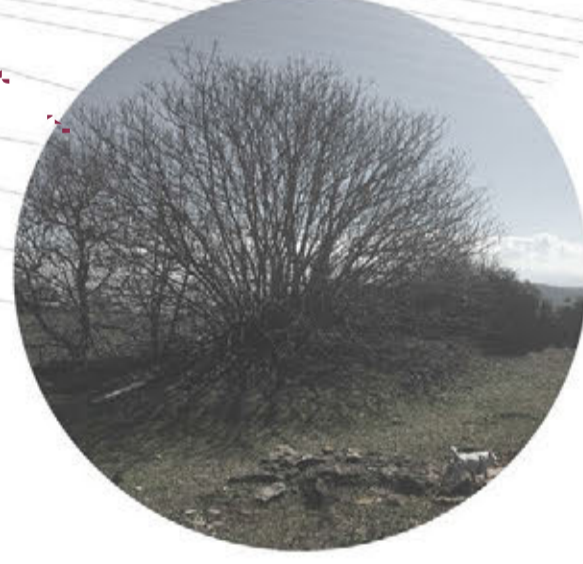
L'àmbit que rodeja l'Església Vella es força accidentat, impedit un recorregut accessible i provocant escorrenties i acumulació d'aigua en punts que malmeten l'integritat dels murs originals del jaciment.

La topografia que envolta l'Església Vella es força accidentada i es per això que es proposa un seguit d'actuacions de moviment de terres i pavimentació que permeti un control de les escorrenties i l'habilitació d'un recorregut accessible. A més a més la pavimentació mitjançant el carvi de granulometria dels materials pretén fer més evident la planta original de l'església i ressaltar els murs original.
