MEMÒRIA I PAISATGE
MILLORA, REACTIVACIÓ I REVALORITZACIÓ DE
L'ESGLÉSIA VELLA I EL SEU ENTORN

TERESA FARRÀS I CARLA GARCIA
ETSAV- MArq tardor 2016

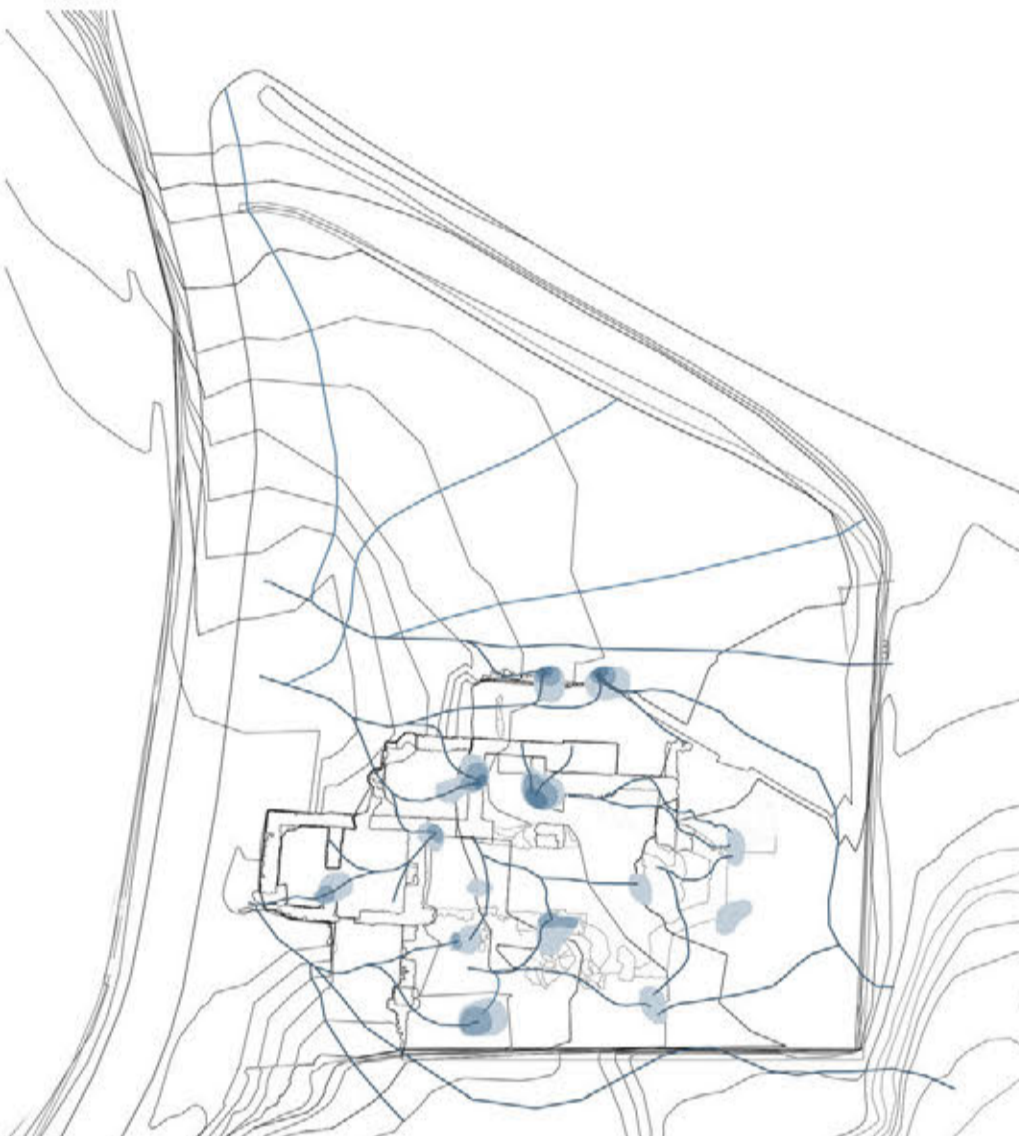
La topografia que envolta l'Església Vella és força accidentada i impedeix que pugui ser rodejada amb un recorregut accessible, amb desnivells importants i pendents molt pronunciades.

L'actual topografia que rodeja l'Església Vella provoca la formació d'es-correnties i la conseqüent acumulació d'aigua en punts en que el drenatge lent fa que es malmetin els murs originals del jaciment.

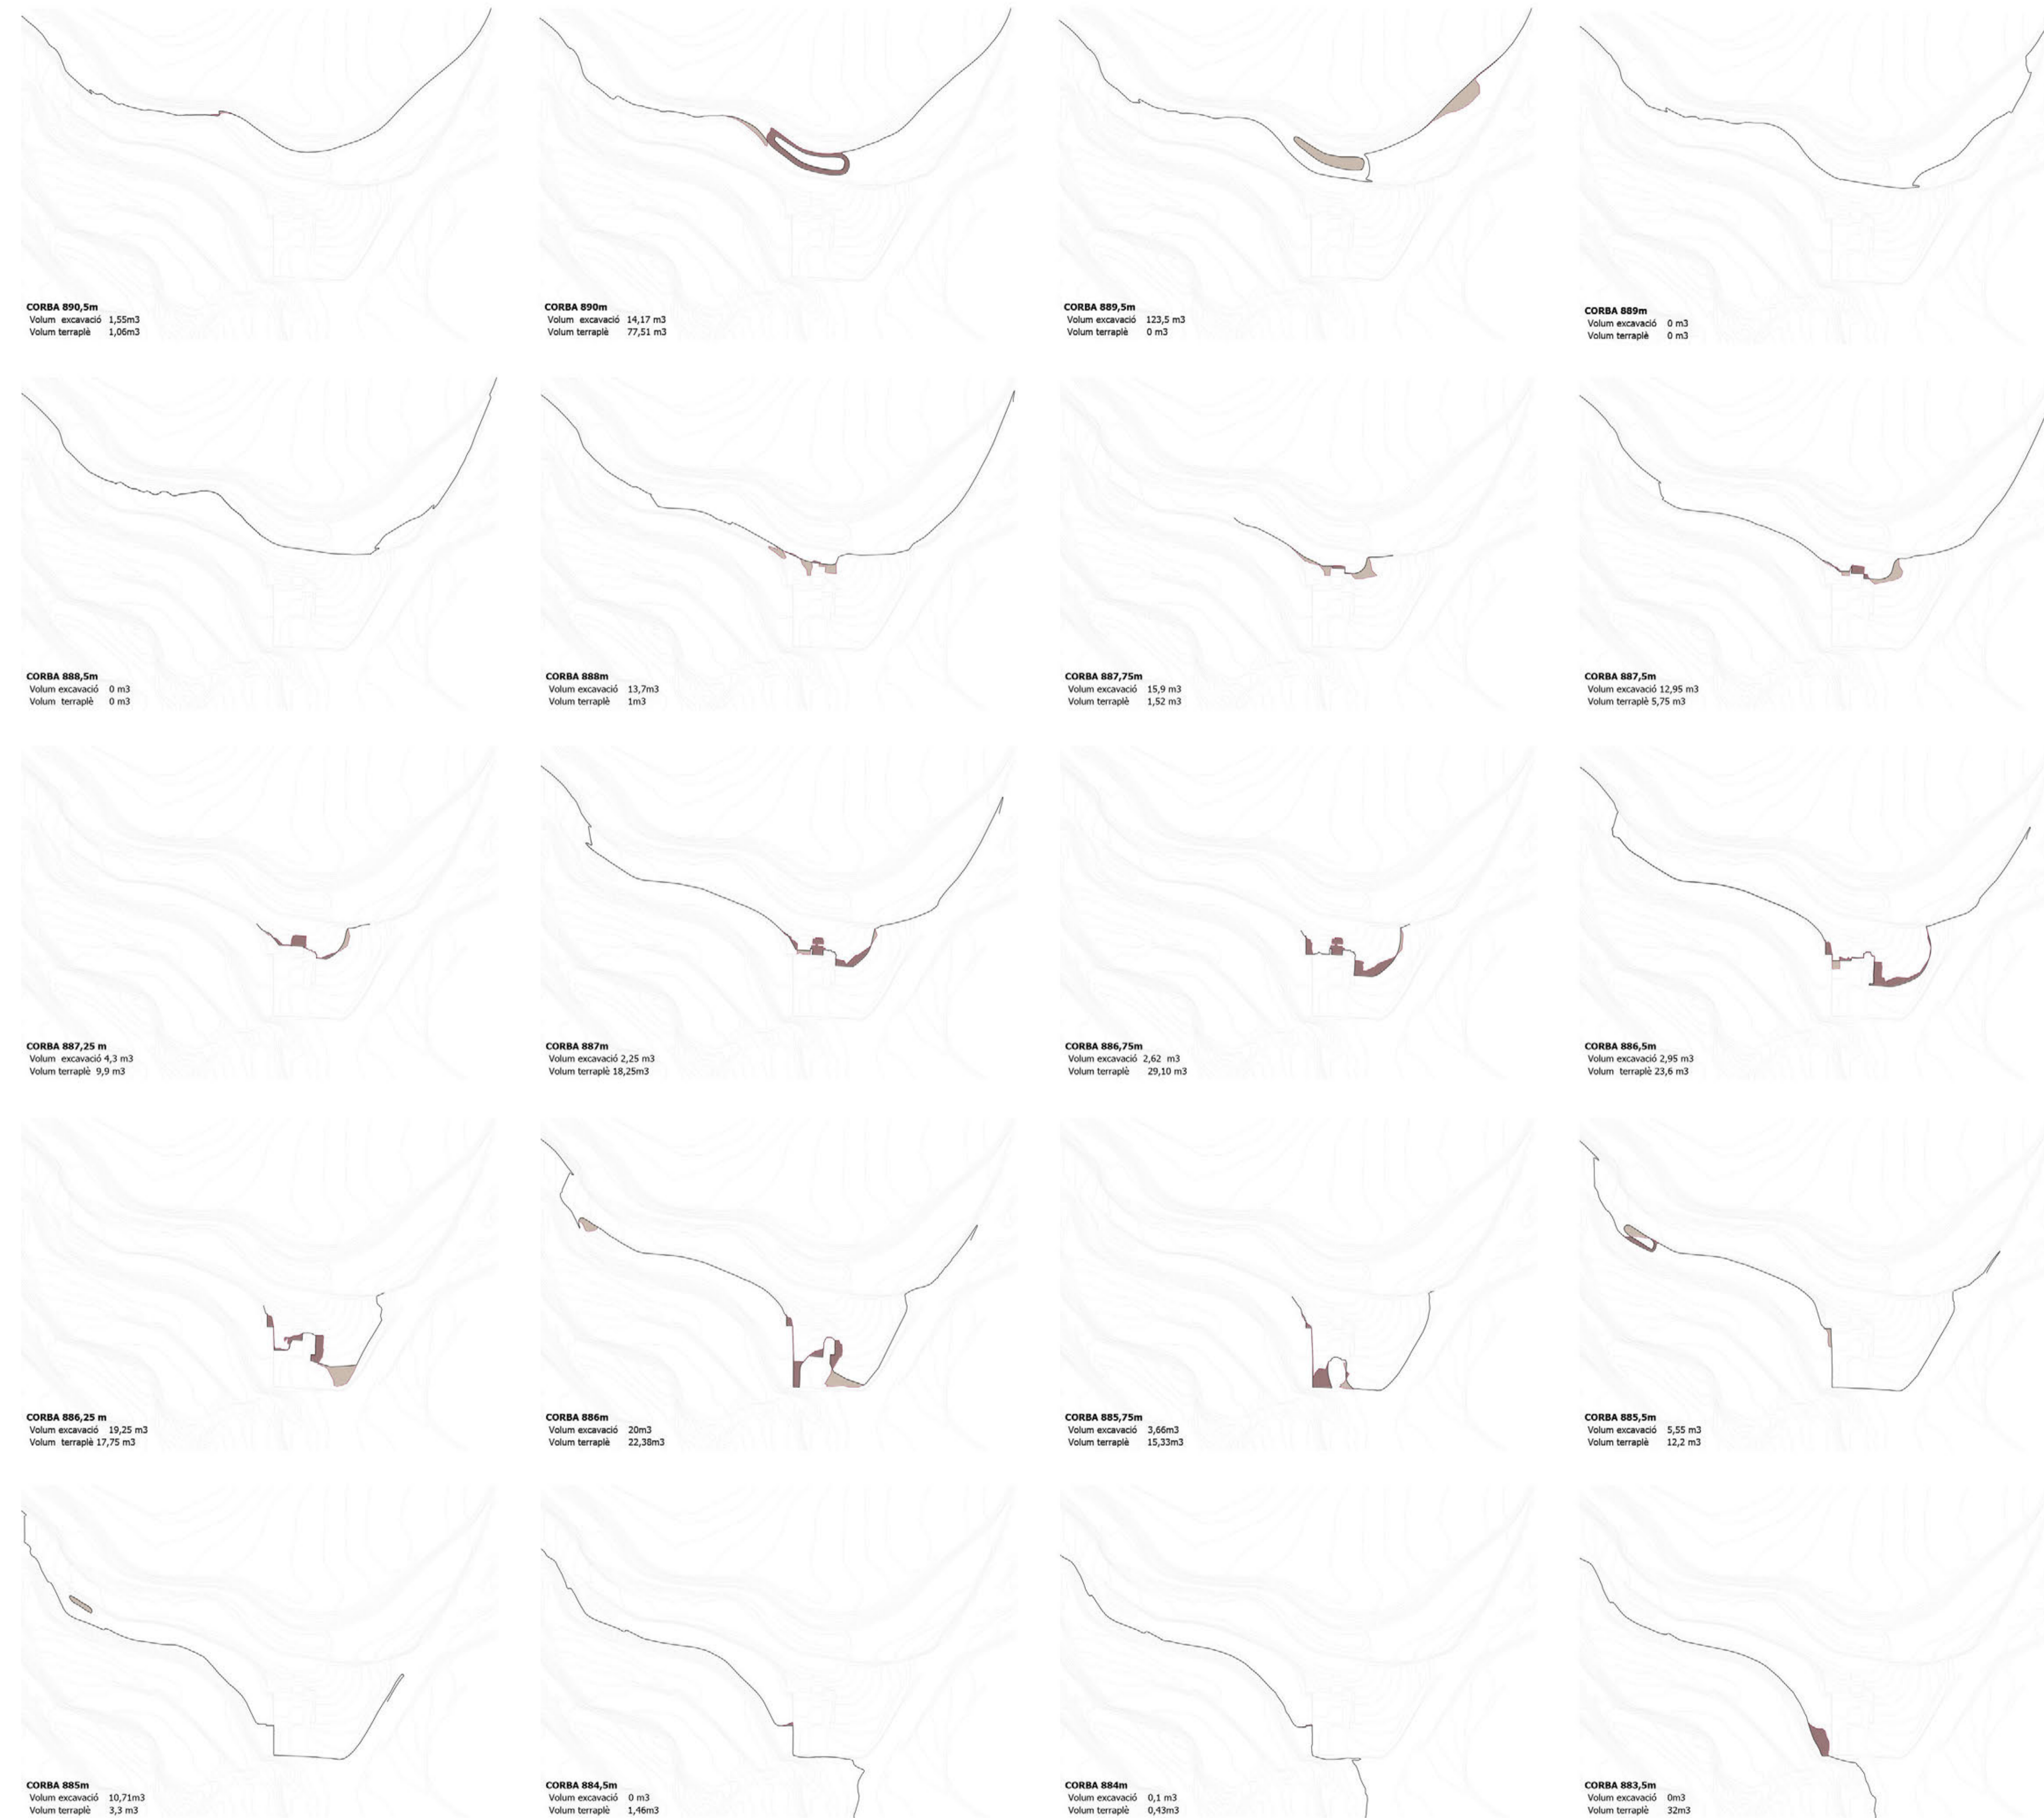
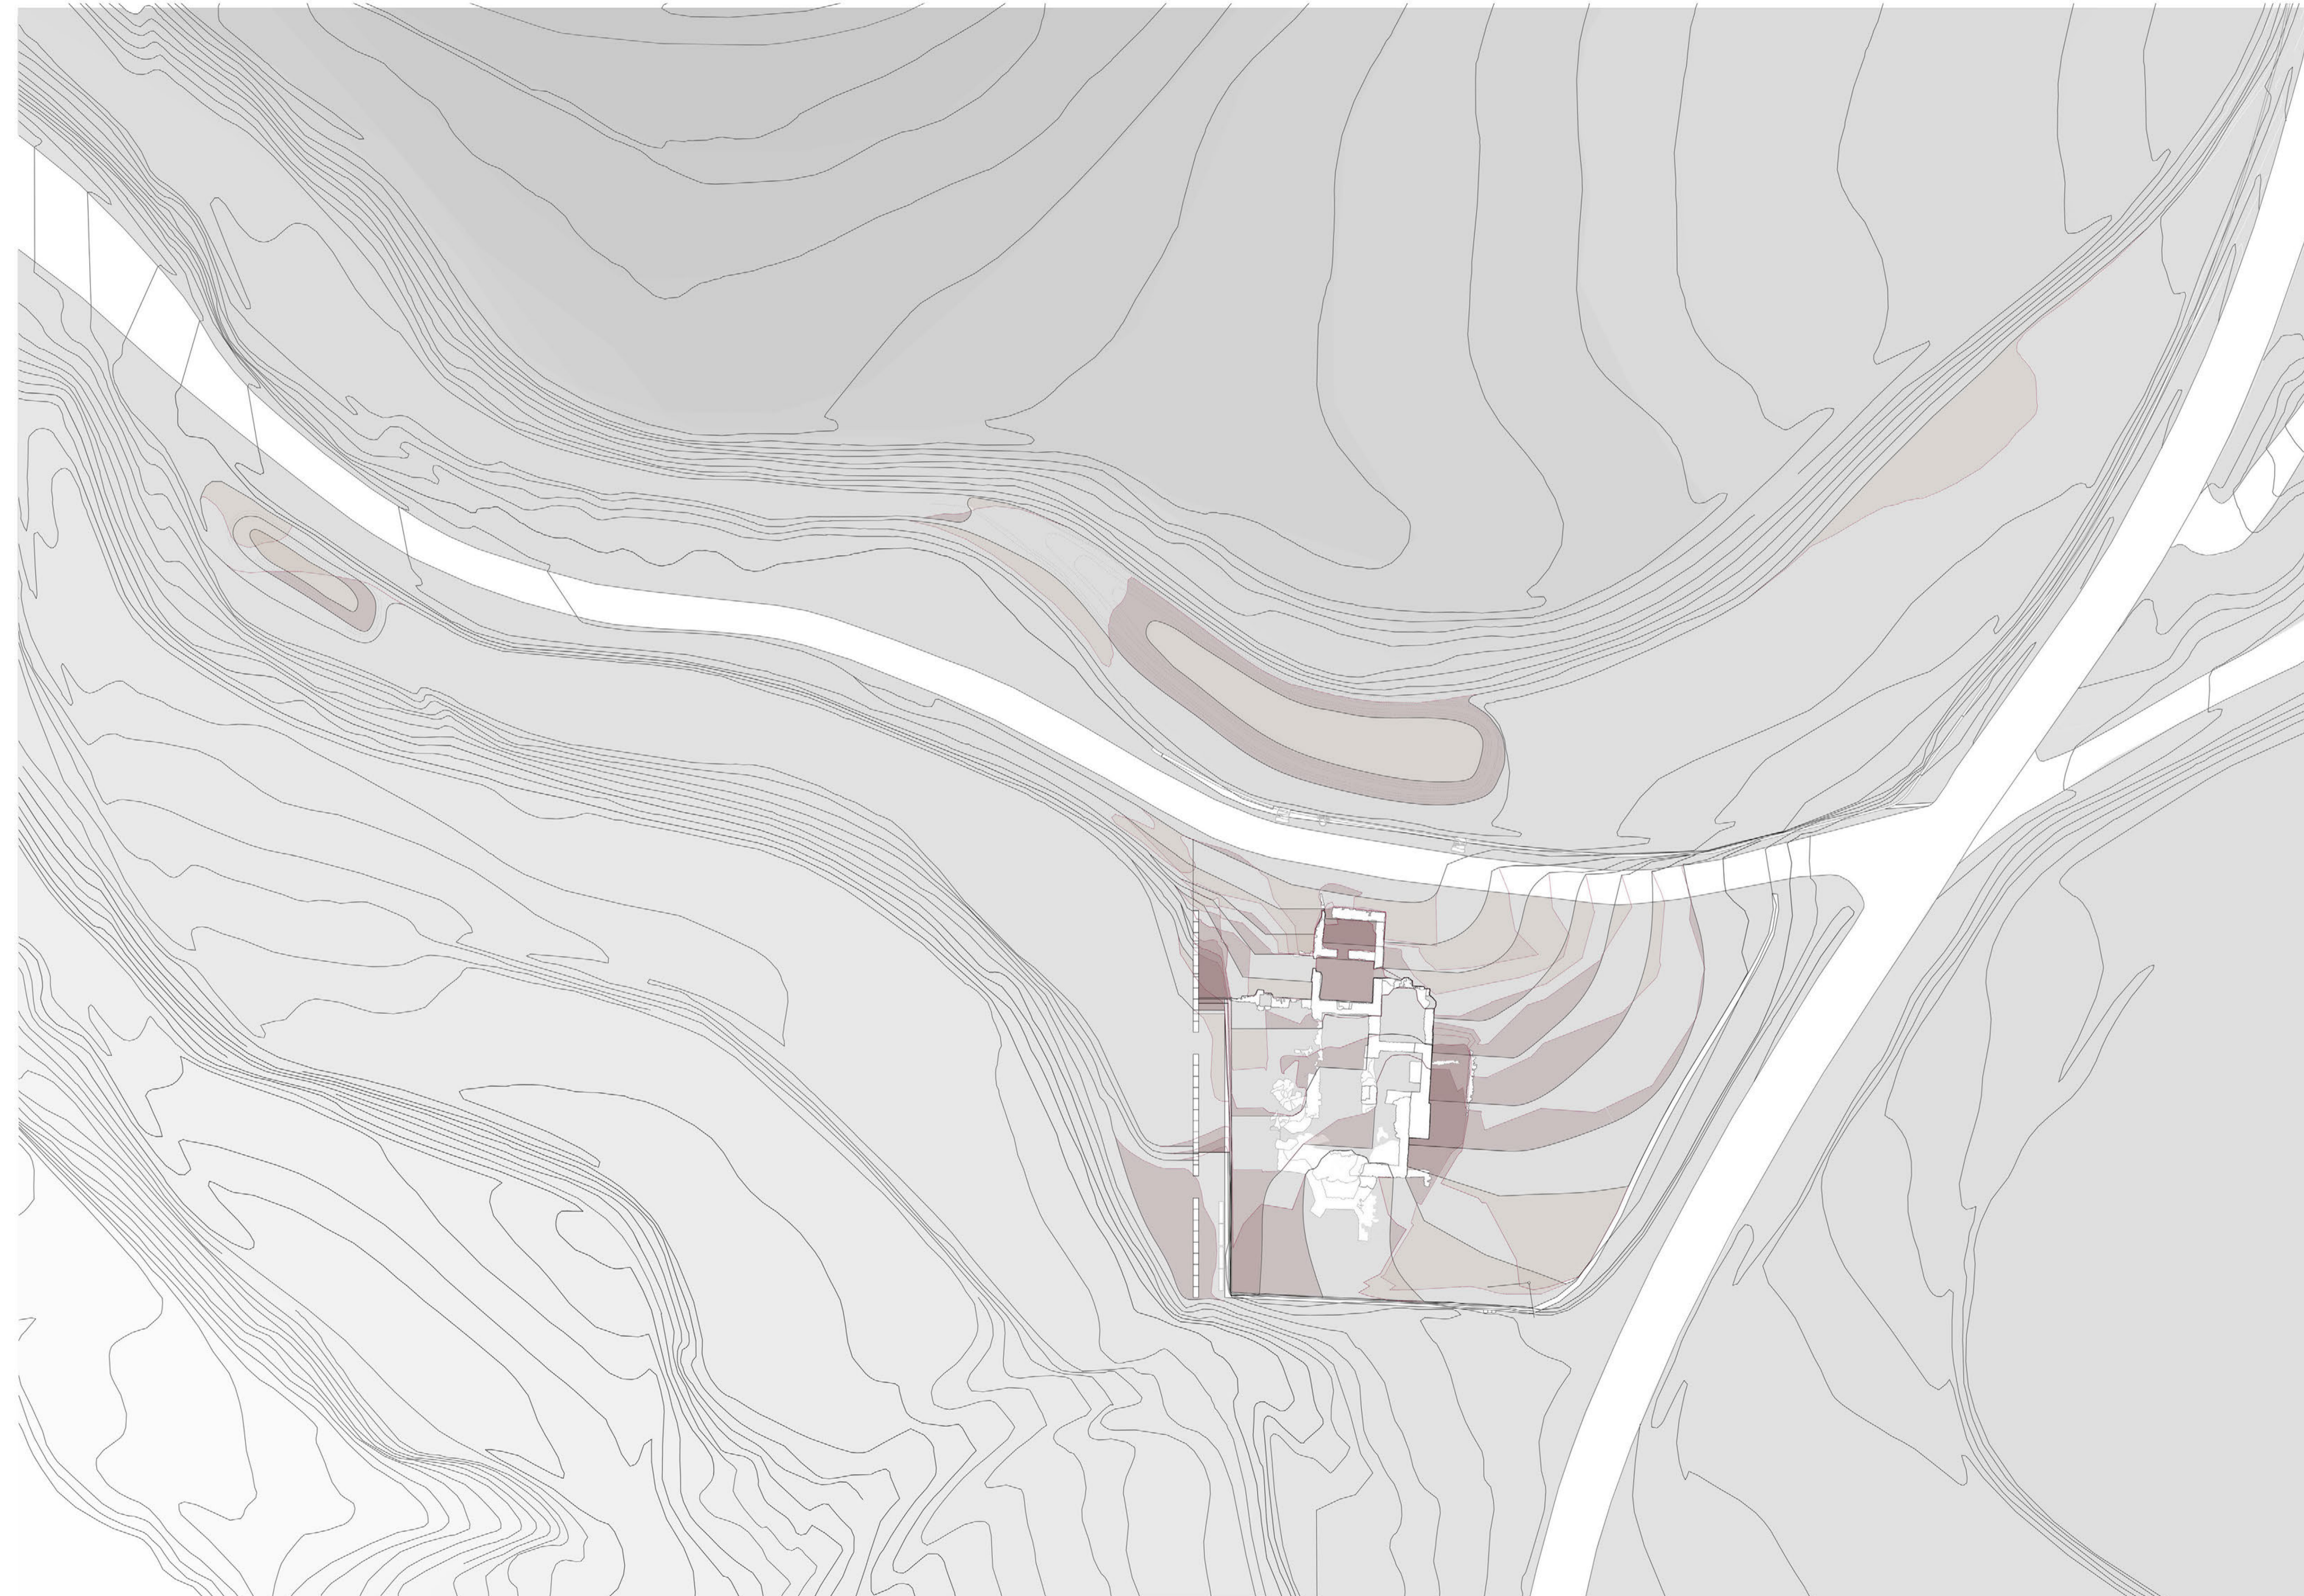
MOVIMENT DE TERRES

VOLUM TOTAL EXCAVAT : 272,58m³

VOLUM TOTAL TERRAPLENAT: 253,13m³

Per tant serà necessària l'aportació de 19,45m³ de terres.
