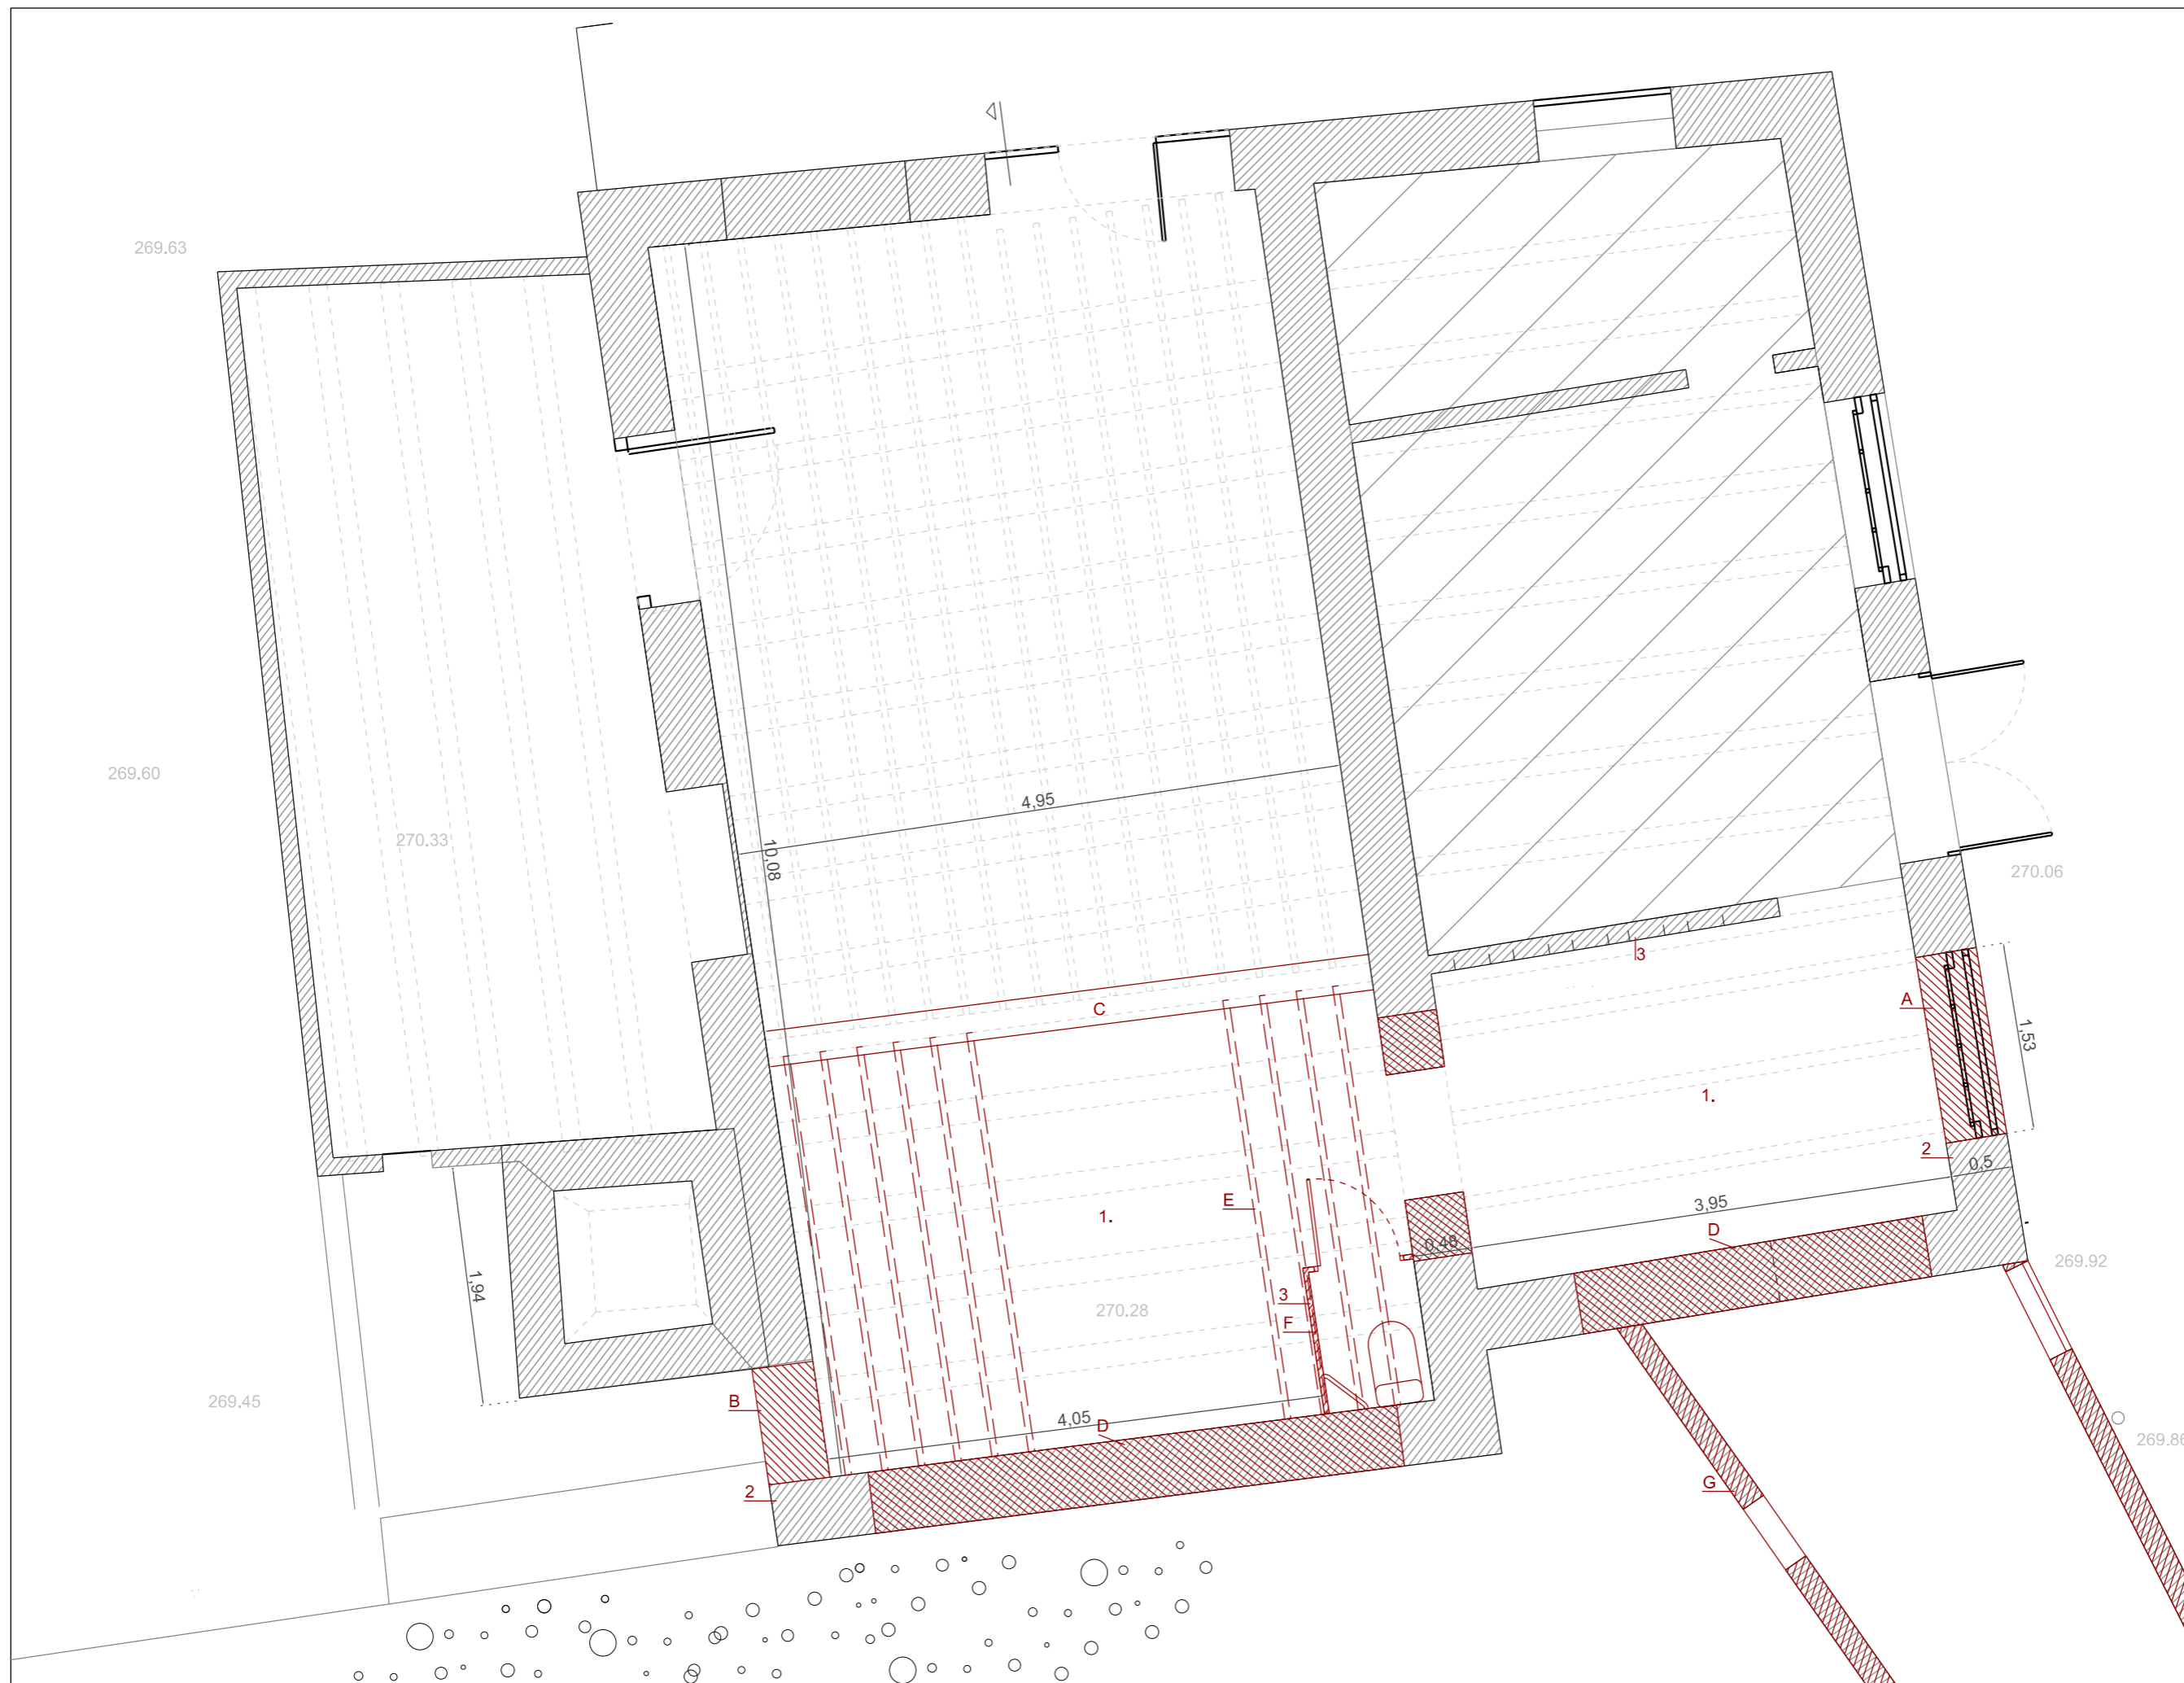
estat actual

- 1 solera de formigó armat sobre graves.
Es necessari fer una cata per saber-ne l'estat.
- 2 murs de carrega de barreja de pedra natural i fàbrica de 50 cm de gruix.
- 3 envans de de fàbrica de 14 cm.

actuacions

- A obertura per la façana aprofitant la finestra existent.
- B estintolament de mur per pas al passeig.
- C tancament de separació.
- D obertura del mur
- E retirada de biguetes
- F enderroc dels envans de fàbrica
- G enderroc de les casetes de les comportes

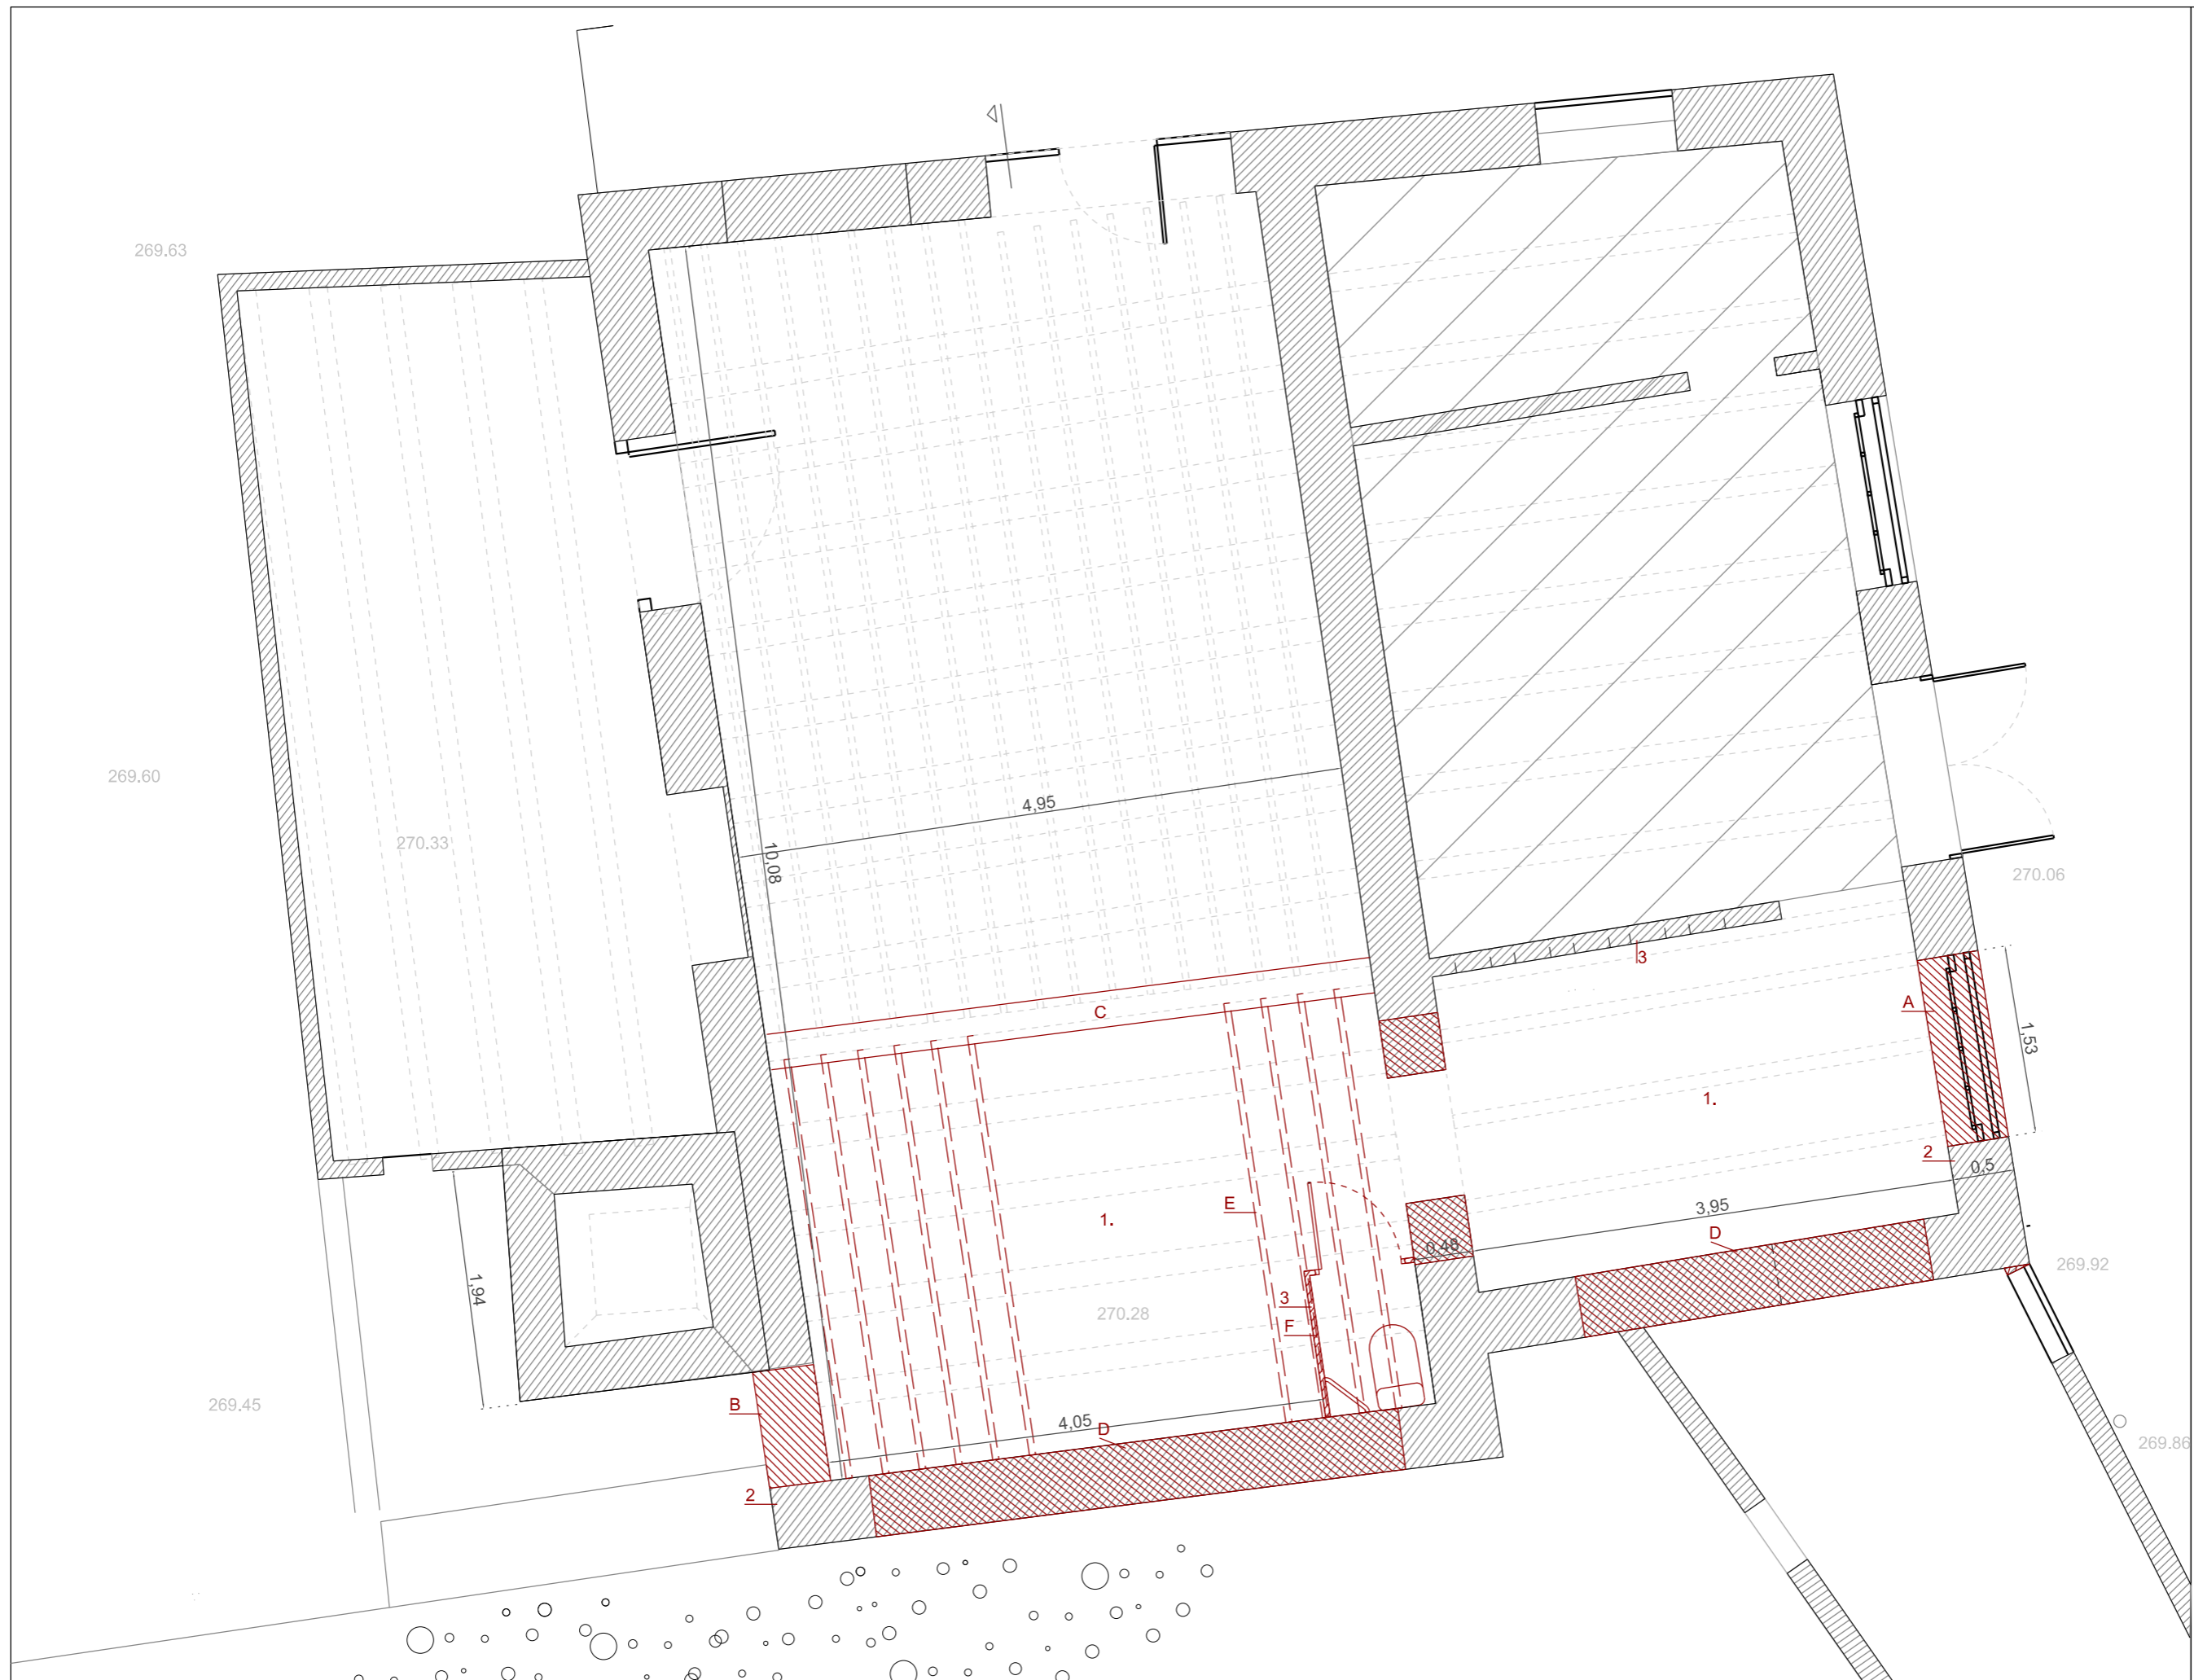
estat actual

- 1 solera de formigó armat sobre graves.
Es necessari fer una cata per saber-ne l'estat.
- 2 murs de carrega de barreja de pedra natural i fàbrica de 50 cm de gruix.
- 3 envans de de fàbrica de 14 cm.

actuacions

- A obertura per la façana aprofitant la finestra existent.
- B estintolament de mur per pas al passeig.
- C tancament de separació.
- D obertura del mur
- E retirada de biguetes
- F enderroc dels envans de fàbrica
