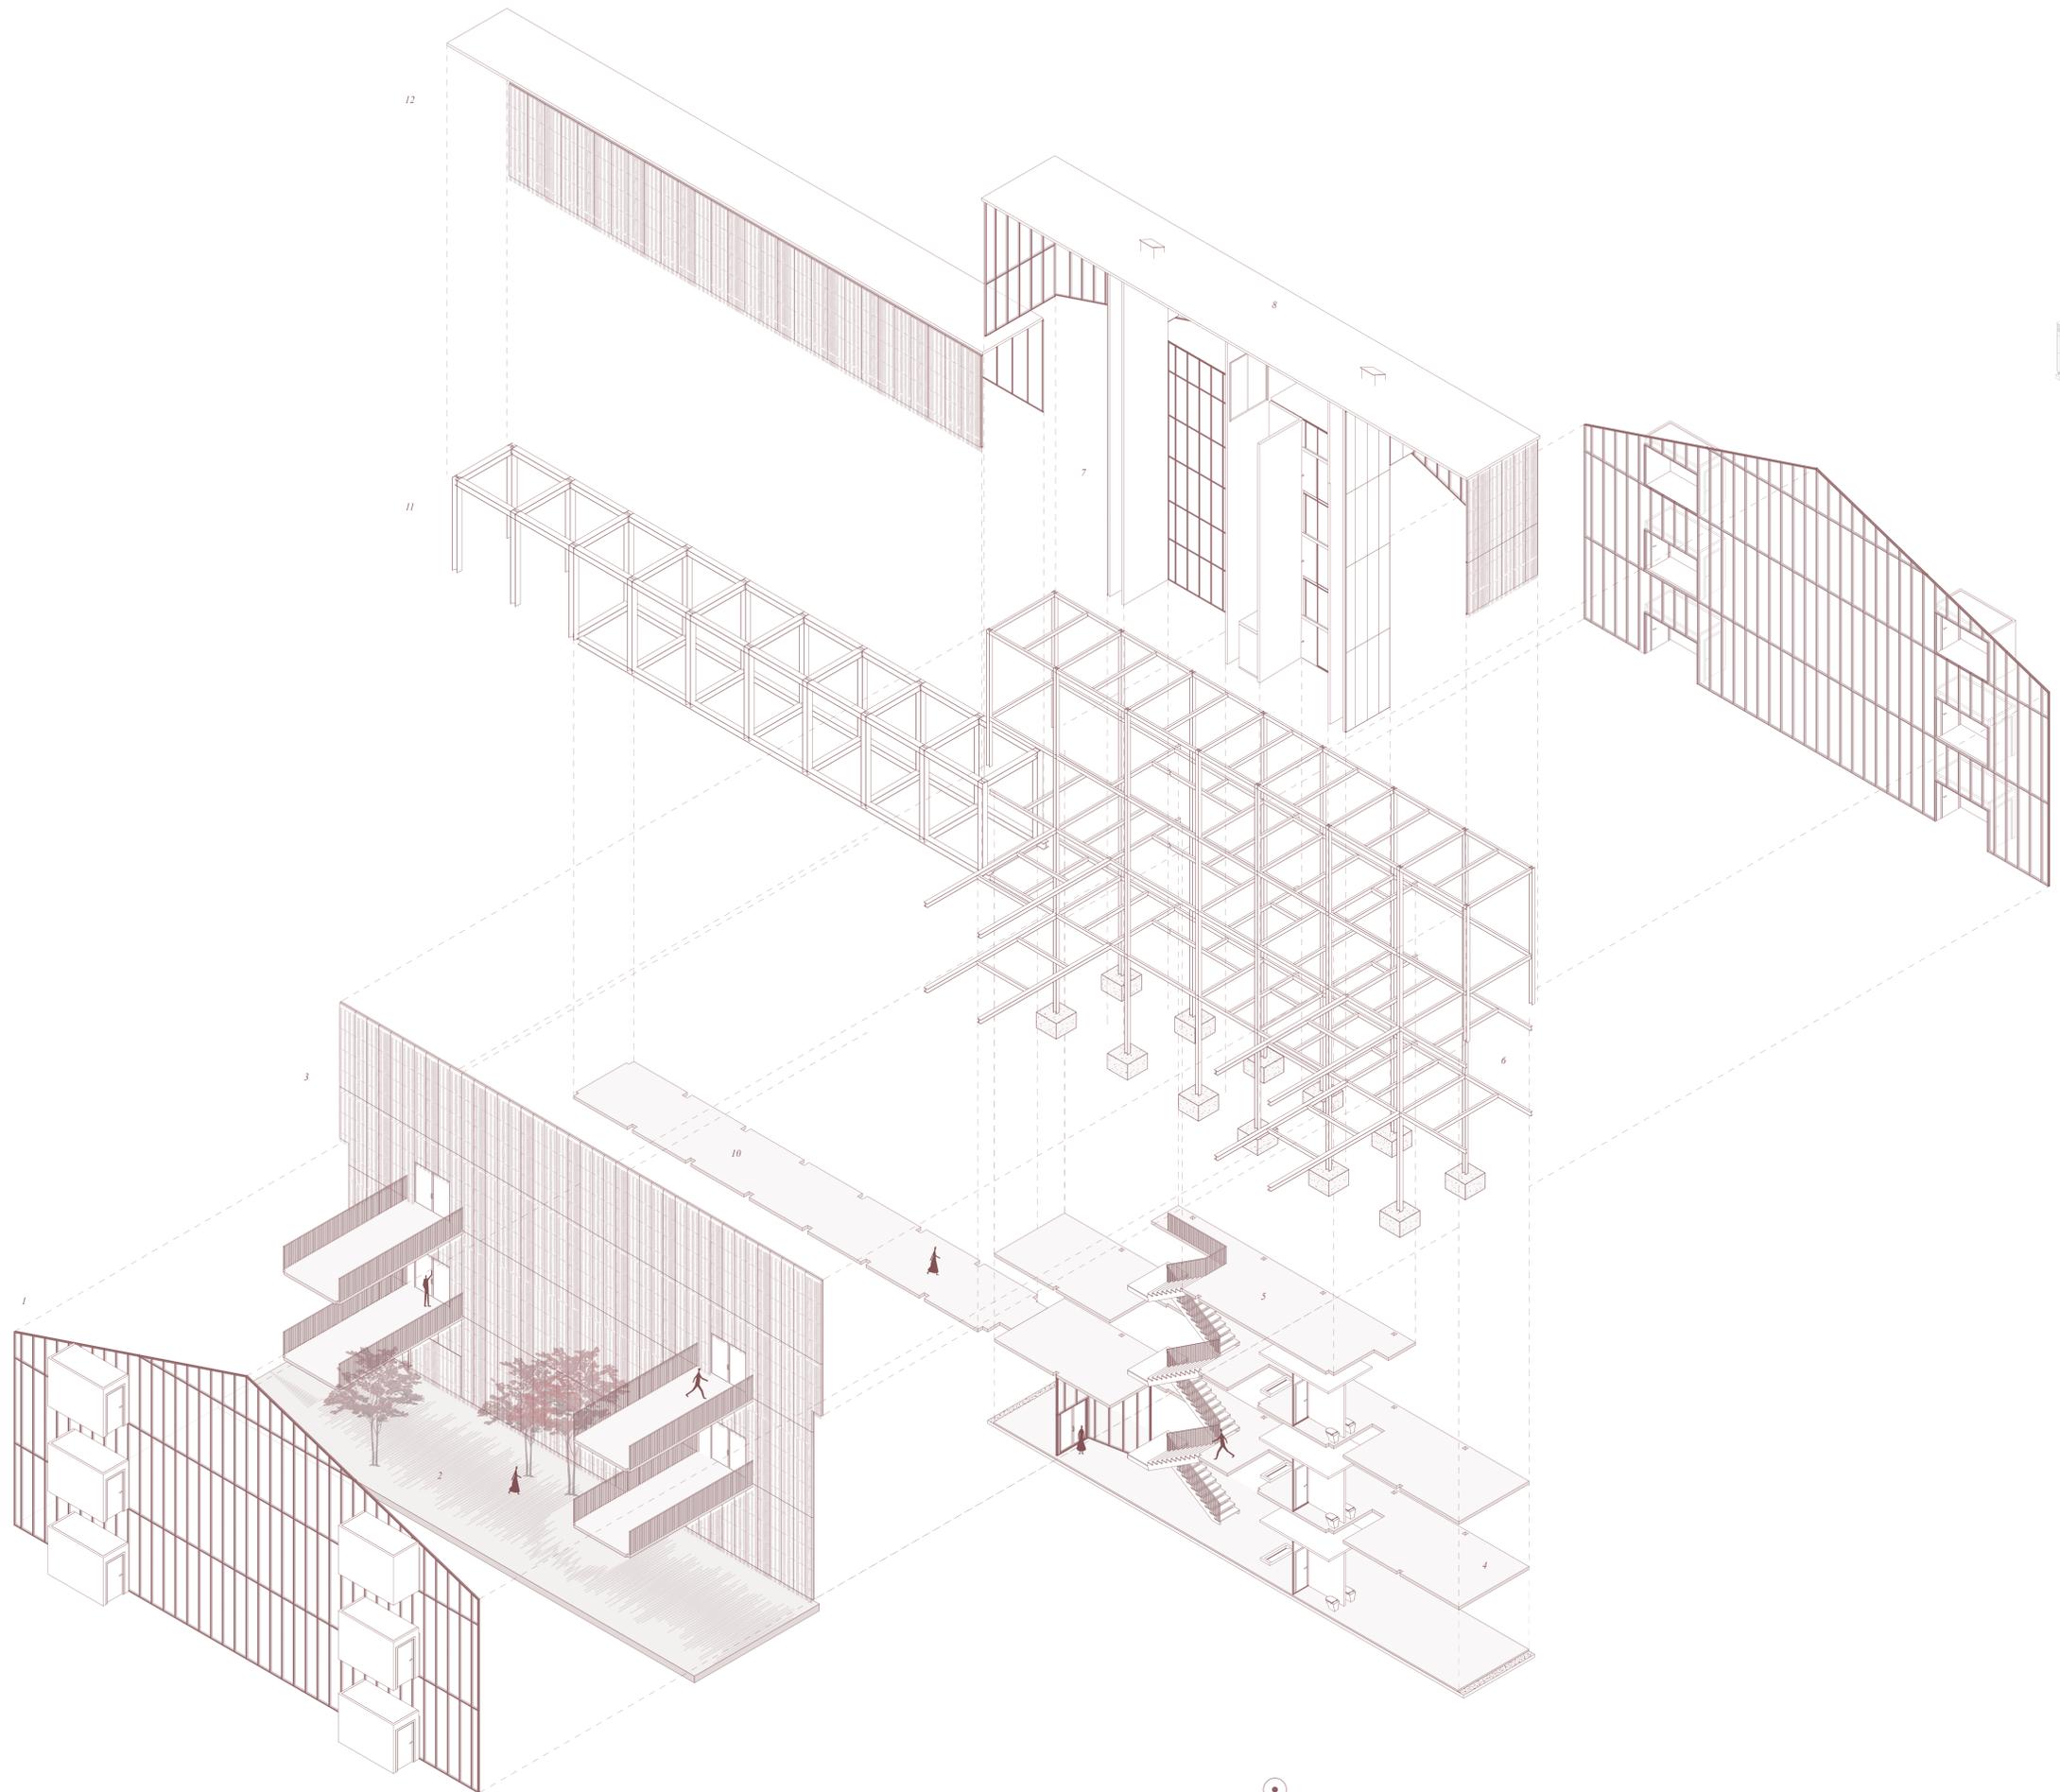
1. La envolvente que cierra la cara sur del patio está resuelta con doble policarbonato transparente de 22mm + cámara de aire. La exposición es noreste, por lo que no recibirá radiación solar directa. Se integran a la envolvente dos vestíbulos con dos entradas en cada planta para flexibilizar la compartimentación de cada tramo de nave. Los accesos se prevén como elementos exteriores pero cubiertos, a modo de prevestíbulo.

2. El patio es el resultado del vaciado de dos crujías, retirando los forjados de bóveda catalana. Las cerchas planas y la cubierta. Este se ofrece como antecala de acceso a las distintas partes de la nave en planta baja, así como paso público permeable entre la colonia y el canal o el río. Este vaciado genera dos nuevos forjados que se conectan por pasarelas que proporcionan una relación continua entre las distintas piezas. También permiten la entrada de luz y aire al interior de la nave. El suelo del patio se resuelve mediante un sistema urbano de drenaje sostenible (SUDS), compuesto por una capa inferior de grava fina, una intermedia de grava gruesa y una superior de arena compactada. Como pavimento se utilizarán las piezas cerámicas provenientes de los derribos. Estas piezas se colocarán a tabla incrustadas en el terreno de manera orgánica, guiando los recorridos.

3. Esta envolvente está compuesta por una capa exterior de chapa grecada perforada de 20mm + policarbonato transparente de 22mm. La doble capa permite contener el 75% de la radiación solar directa debida a la orientación suroeste. Aún así, la chapa perforada permite la entrada de luz tamizada, ofreciendo claridad al espacio.

4. Detrás de la envolvente se sitúa el núcleo de servicios, compuesto por unas escaleras, montacargas con capacidad para un portapales y una zona de aseo, con aseo accesible. Estas piezas se repiten en planta baja, primera y segunda, dando servicio a todos los espacios arrendables de la nave. Los forjados se resuelven con un sistema de chapa colaborante y hormigón armado, con una acabado de hormigón cepillado.

5. Dentro de los mismos límites donde se encuentran los elementos de servicio, se eleva una planta por encima de la zona de cubierta de la nave, donde se localizarán todos los elementos pertinentes de instalaciones. Maquinaria como las bombas de calor para la instalación de climatización o depósitos de agua para fontanería.

6. La estructura del nuevo volumen construido se basa en unas zapatas de hormigón armado de 1200x1200x900mm, posicionadas de tal forma que la excavación y posterior construcción no repercuta en la cimentación existente. Incluidos a estas, surgen unos pilares HEB 140 y tanto las vigas que arriesan el perímetro, como las correas del forjado de chapa colaborante son perfiles IPE 200.

7. Los patillos, situados en los extremos de la pieza de servicio, transportan las biombas de la red sanitaria y su ventilación primaria, las tuberías de fontanería y el circuito refrigerante de la climatización. Estos se compartimentan para dar lugar a la chimenea solera que en cada planta cuenta con una rejilla de sobrepresión para renovar el aire del interior de la nave. La chimenea sobreele 300mm en cubierta para evacuar el aire caliente.

8. En el interior, la pieza rígida tiene una envolvente de policarbonato opaco de 10mm. En el traslúcido, los elementos como patillos y el buco del ascensor, cuentan con un paramento resistente al fuego de 120mm. Al igual que la cara norte del patio, las envolventes exteriores norte, este y oeste, se resuelven mediante chapa grecada perforada de 20mm + policarbonato de 22mm, para así dar unidad a la envolvente exterior de la pieza nueva. La cubierta está resuelta con un sistema tipo deck, compuesta por chapa, aislante térmico de lana mineral, lámina impermeabilizante autoprotégida.

9. Esta envolvente se resuelve de la misma manera que la que se encuentra al otro lado del patio, porque ambas deben cumplir las mismas condiciones térmicas. Esto se debe a que el núcleo nuevo no contará con climatización activa. Por tanto, se compone de doble policarbonato transparente de 22mm + cámara de aire. En este caso la exposición directa es nula, por la presencia del núcleo entre el patio y el interior de la nave. También como ocurre en su homólogo, se le integran dos vestíbulos con dos entradas en cada planta para flexibilizar la compartimentación de cada tramo de nave. La diferencia de este cerramiento es que se une de suelo a techo y el otro se resuelve como un muro cortina.

10. En este patio se integra una pasarela que une en primera planta el conjunto de naves longitudinal, con las naves situadas al noroeste, favoreciendo la continuidad de los espacios y sirviendo como puente de acceso de maquinaria o mercancía si esta planta se alquilase para una actividad que lo requiriese.

11. La pasarela se construye como una viga puente, de tipo Vierendeel (módos rígidos), salvando 24'65m de luz, apoyada con una articulación sobre el muro de la nave, y un apoyo traslacional en el eje longitudinal de la viga contra el terreno. Toda la viga se resuelve con perfiles HEB 300, tanto cordones, como montantes, para ofrecer mayor inercia.

12. La envolvente de la pasarela es más permeable, al tratarse de un exterior, sin embargo, para ofrecer una luz tamizada a la nave de menor tamaño, también se utiliza la chapa grecada perforada en la orientación suroeste, para sin policarbonato en el traslúcido, permitiendo el paso de aire a través del puente. En el lado noreste de la viga puente se utiliza un panel de 32mm de policarbonato transparente. La cubierta está resuelta con el mismo sistema tipo deck que en el núcleo rígido.
