DOCUMENTAR NUESTRO PATRIMONIO EN RUINAS El caso de las Iglesias Románicas del Baix Llobregat

Sonia LOEWE BARANGER
Jordi XIQUES TRIQUELL

Universidad Politécnica de Catalunya. UPC
Departamento de Expresión Gráfica II

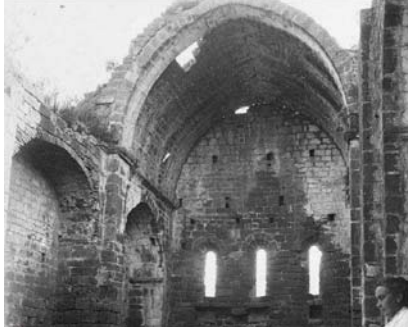
Fig. 2 Sant Genis de Rocafort. Martorell 1912. Pobles de Catalunya-Fons Salvany Biblioteca de Catalunya,

La documentación gráfica y fotográfica recopilada sobre cada iglesia se ha clasificado cronológicamente y completado con un reportaje fotográfico actual, lo cual ha permitido detectar graves situaciones de expolio y de rápida degradación desde el siglo pasado, como se aprecian en las fotografías de Sant Genis de Martorell.

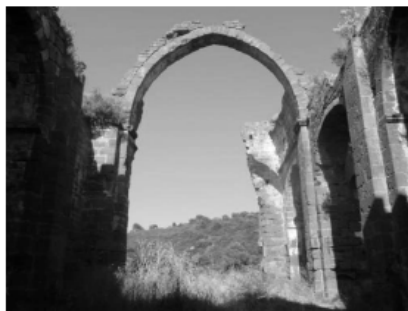
Fig. 3 Sant Genis de Rocafort. Martorell Baix Llobregat. 2011. Monica Cortina

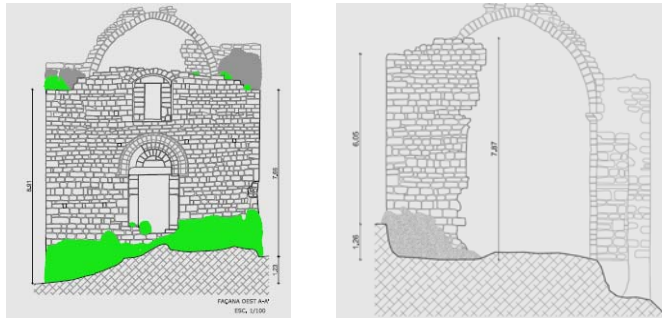
Fig. 4 Fachadas Sant Genis de Rocafort. Martorell. Baix Llobregat. 2011
Monica Cortina

La documentación gráfica consiste en el levantamiento de las plantas, alzados y secciones de cada edificio. Las plantas se han levantado por sistemas directos y las fachadas y secciones mediante rectificación fotográfica. La información de planos se ha completado con los montajes de la rectificación fotográfica de las secciones, lo cual permite apreciar el estado de la estructura y del estado actual del conjunto.

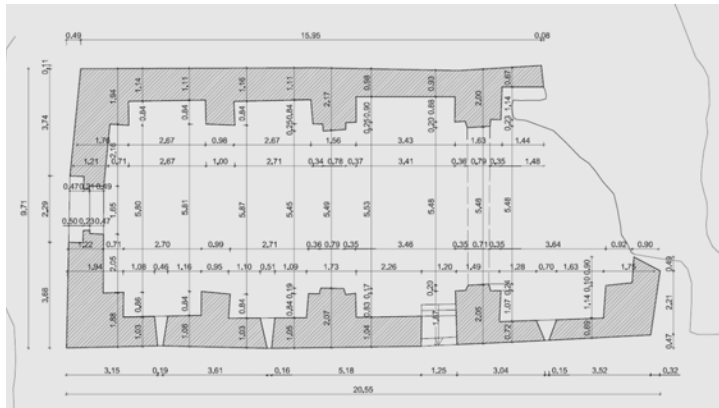
Fig. 5 Planta Sant Genis de Rocafort. Martorell. Baix Llobregat. 2011
Monica Cortina

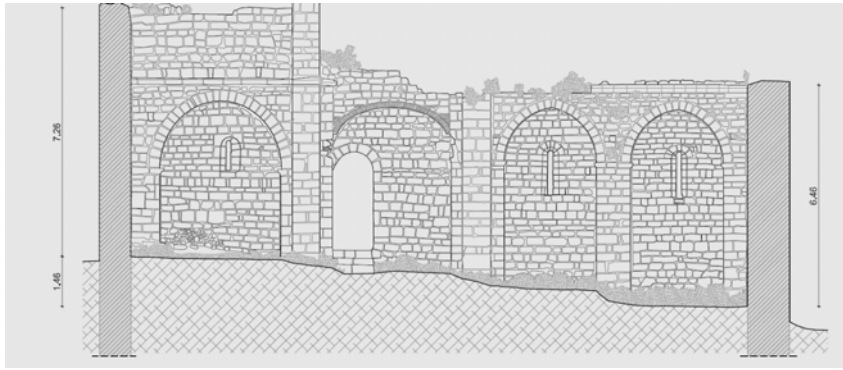
Fig. 6 Rectificación Sección. Sant Genis de Rocafort. Martorell. Baix Llobregat.
2011 Monica Cortina
