DETALLE CONSTRUCTIVO 1

DETALLES CONSTRUCTIVOS ENTORNO

Recuperación del Antiguo Matadero de Viladomiu Vell

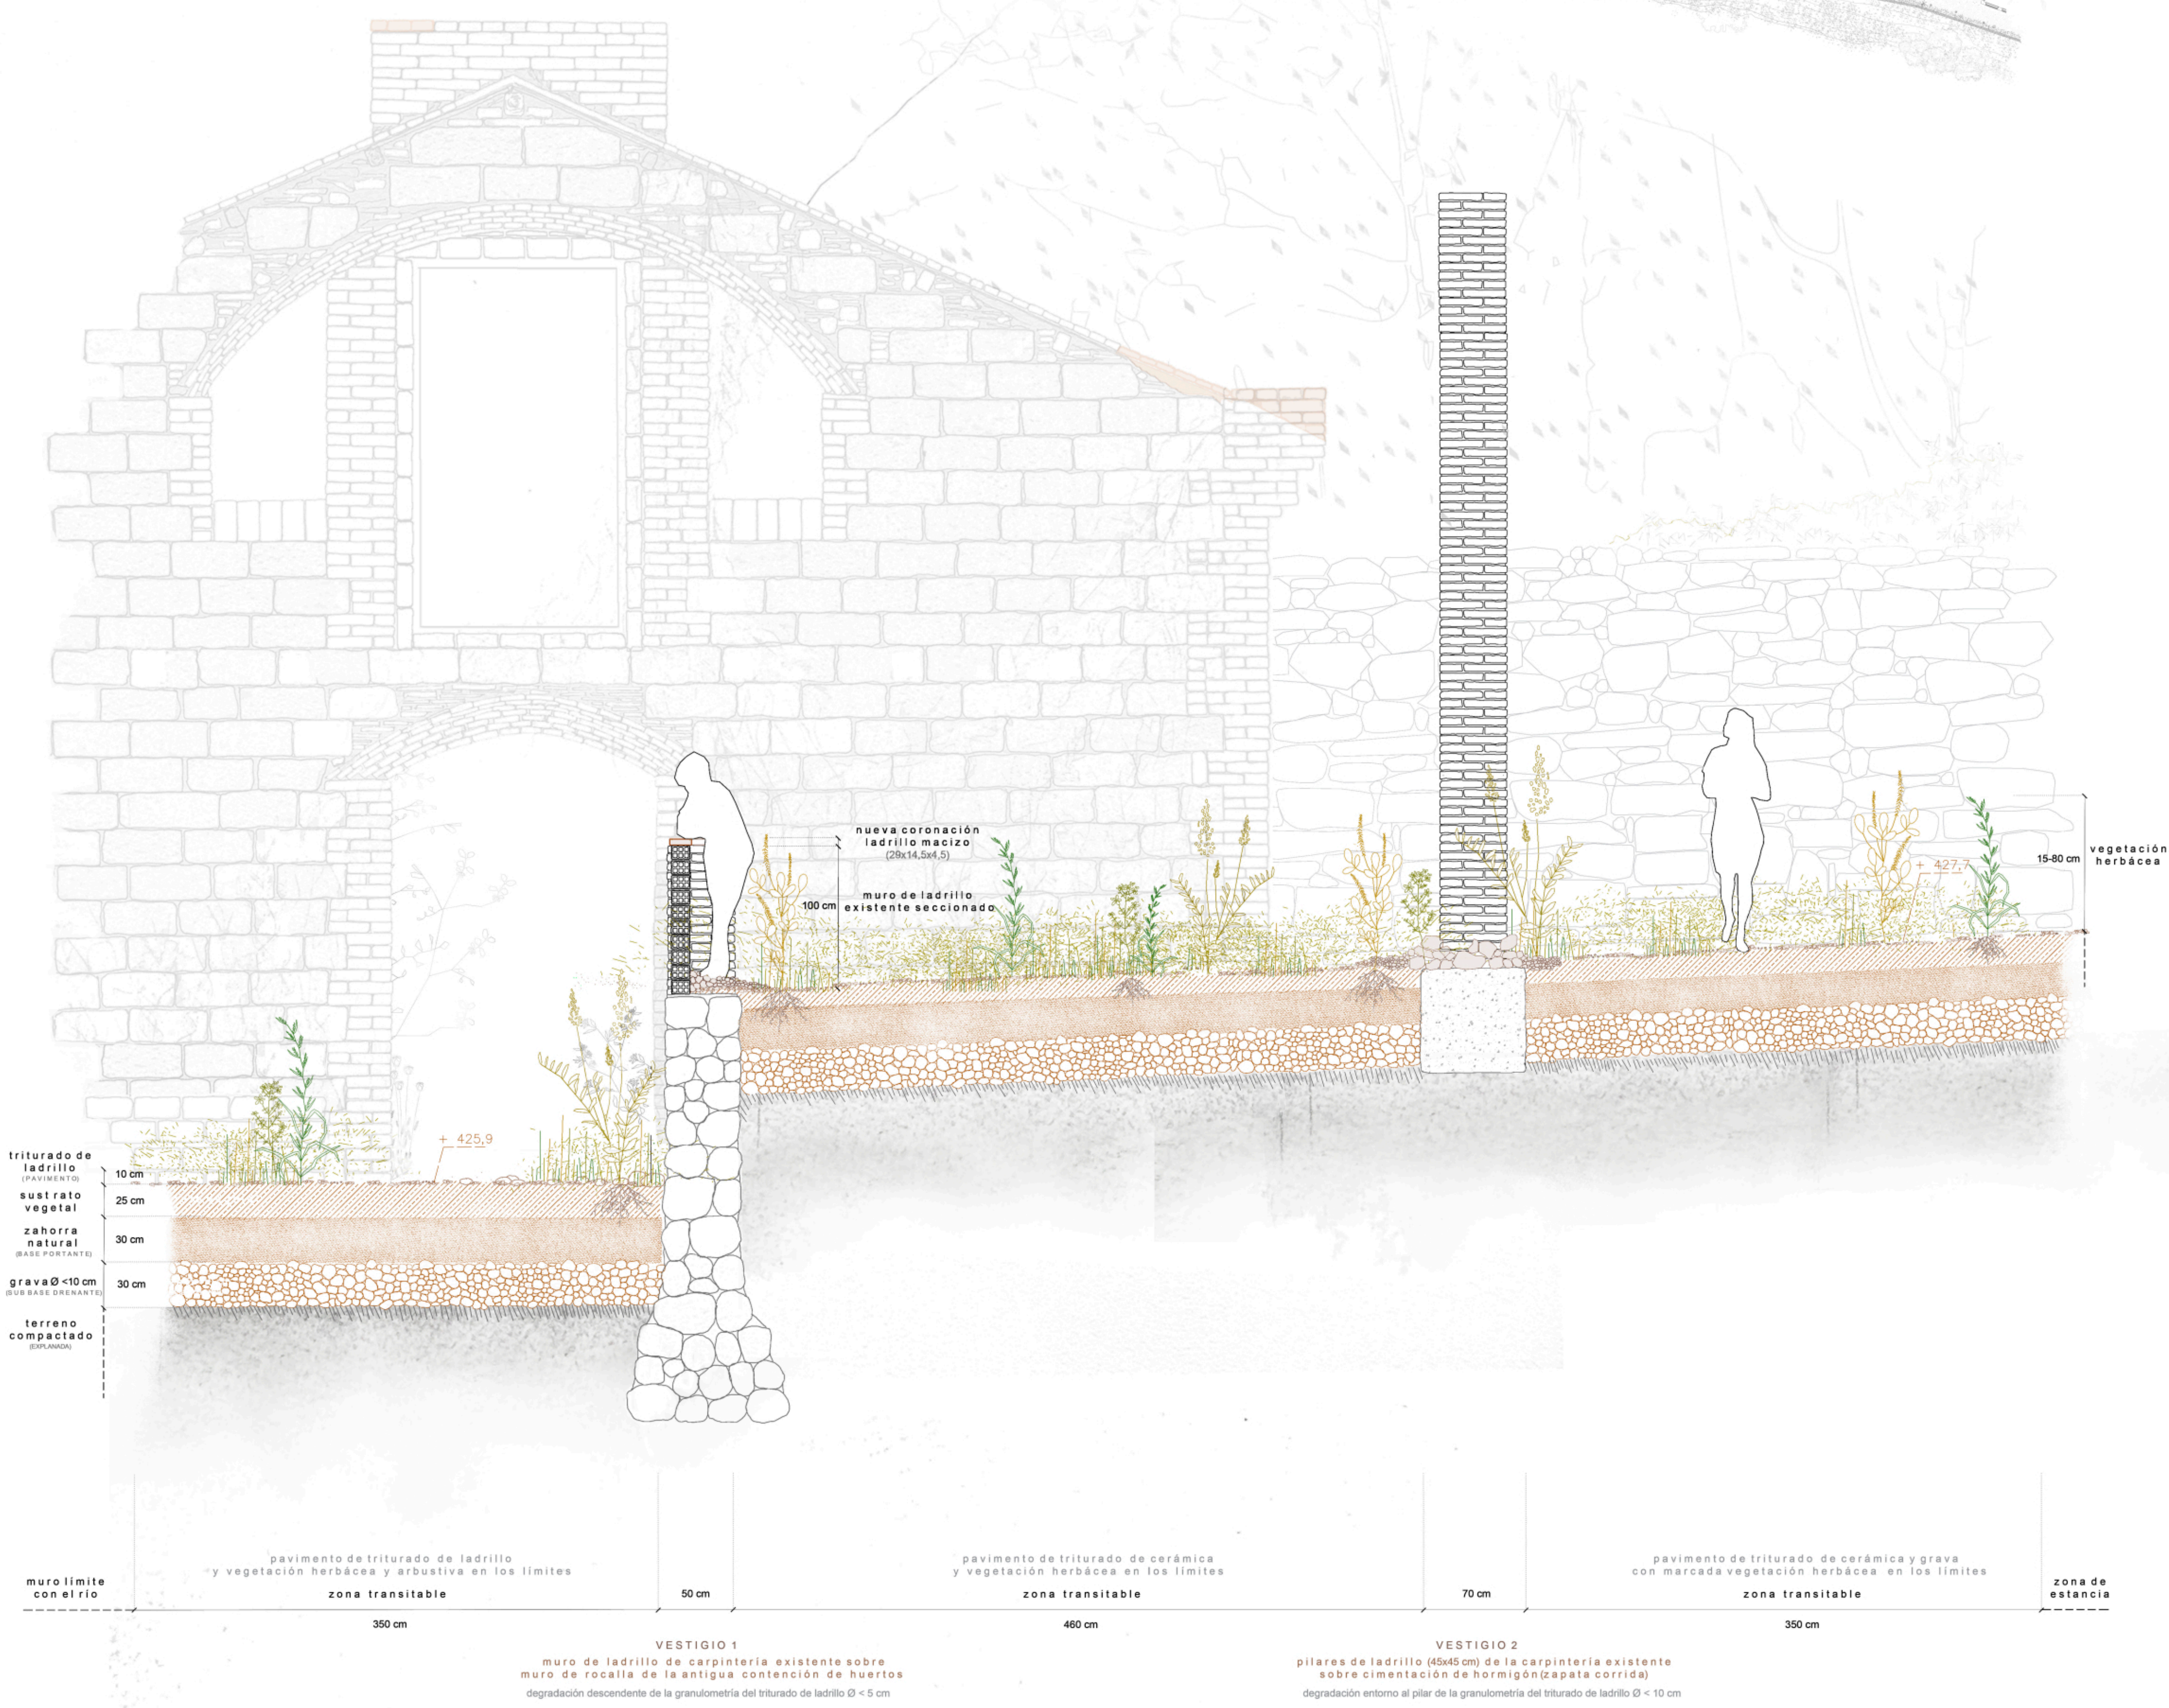
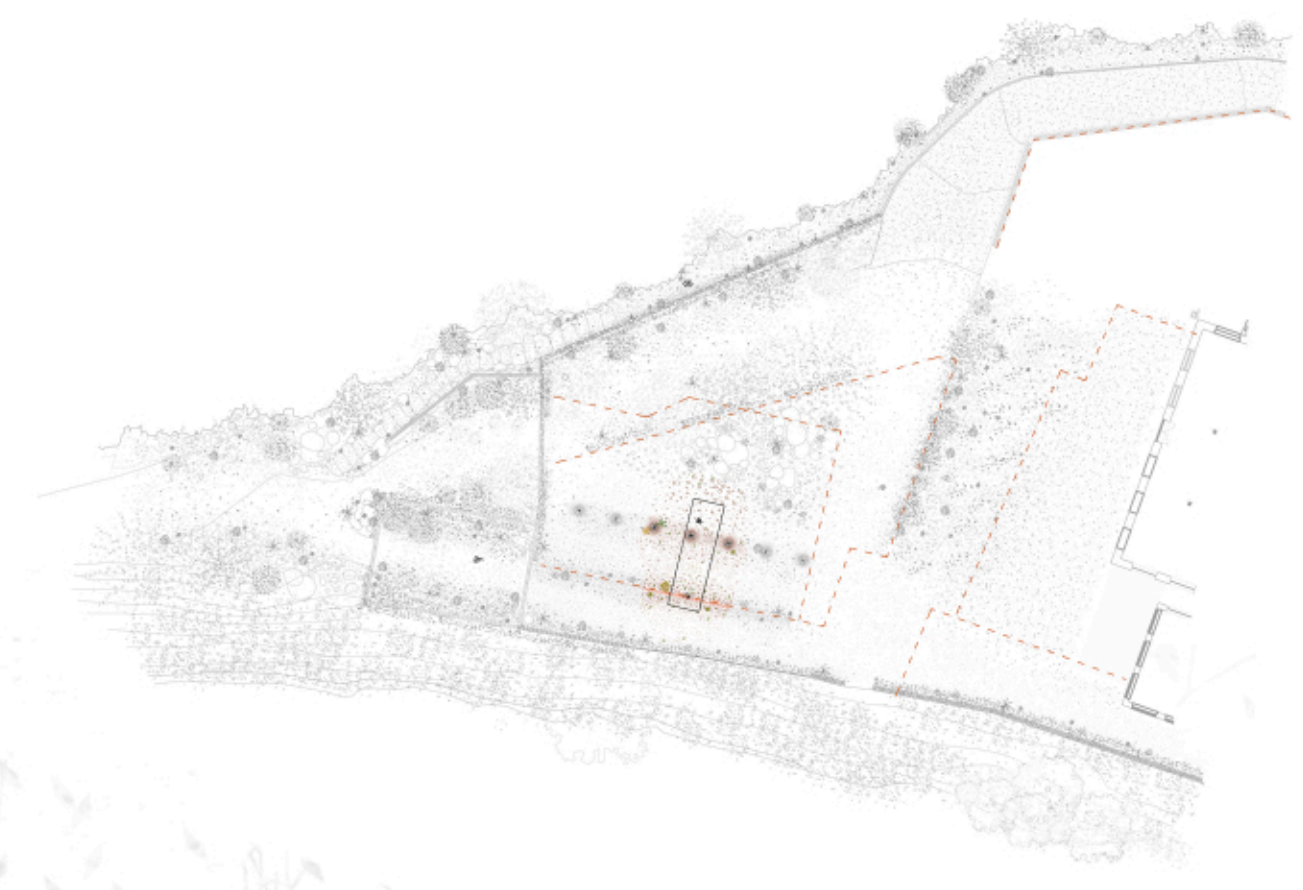
En este detalle se describe constructivamente la intervención en dos de los límites del entorno de la ruina.

El primero (Vestigio 1) corresponde al antiguo muro de contención de los huertos del siglo XX sobre el que actualmente se sitúa la fachada de ladrillo de la carpintería. Este muro se compone de pilares de ladrillo (45x45 cm) y paños de ladrillo hueco doble. Se propone seccionarlo a una altura de 1 m para 'difuminar' este límite entre el camino que conecta la colonia con Viladomiu Nou, proporcionando al usuario unas nuevas vistas hacia la ribera del Llobregat. Para hacerlo accesible, se incorporará una serie de ladrillos macizos como coronación que permitirán su uso a modo barandilla.

En segundo lugar, se salvarán los pilares de ladrillo que componen la estructura principal de la carpintería como huella (Vestigio 2) a modo de "límite difuminado" a lo largo del nuevo camino hacia la Viladomiu Vell.

El pavimento entorno a estas trazas se tratará con una degradación de granulometría de triturado de ladrillo reciclado de los derribos previos. Esta capa de áridos se colocará sobre otra de sustrato vegetal y gravas pequeñas que permitirá la renaturalización del lugar con vegetación herbácea y arbustiva, generando así, un nuevo pavimento flexible y discontinuo capaz de drenar por sí solo.
