DETALLE CONSTRUCTIVO 3

DETALLES CONSTRUCTIVOS ENTORNO
Recuperación del Antiguo Matadero de Viladomiu Vell

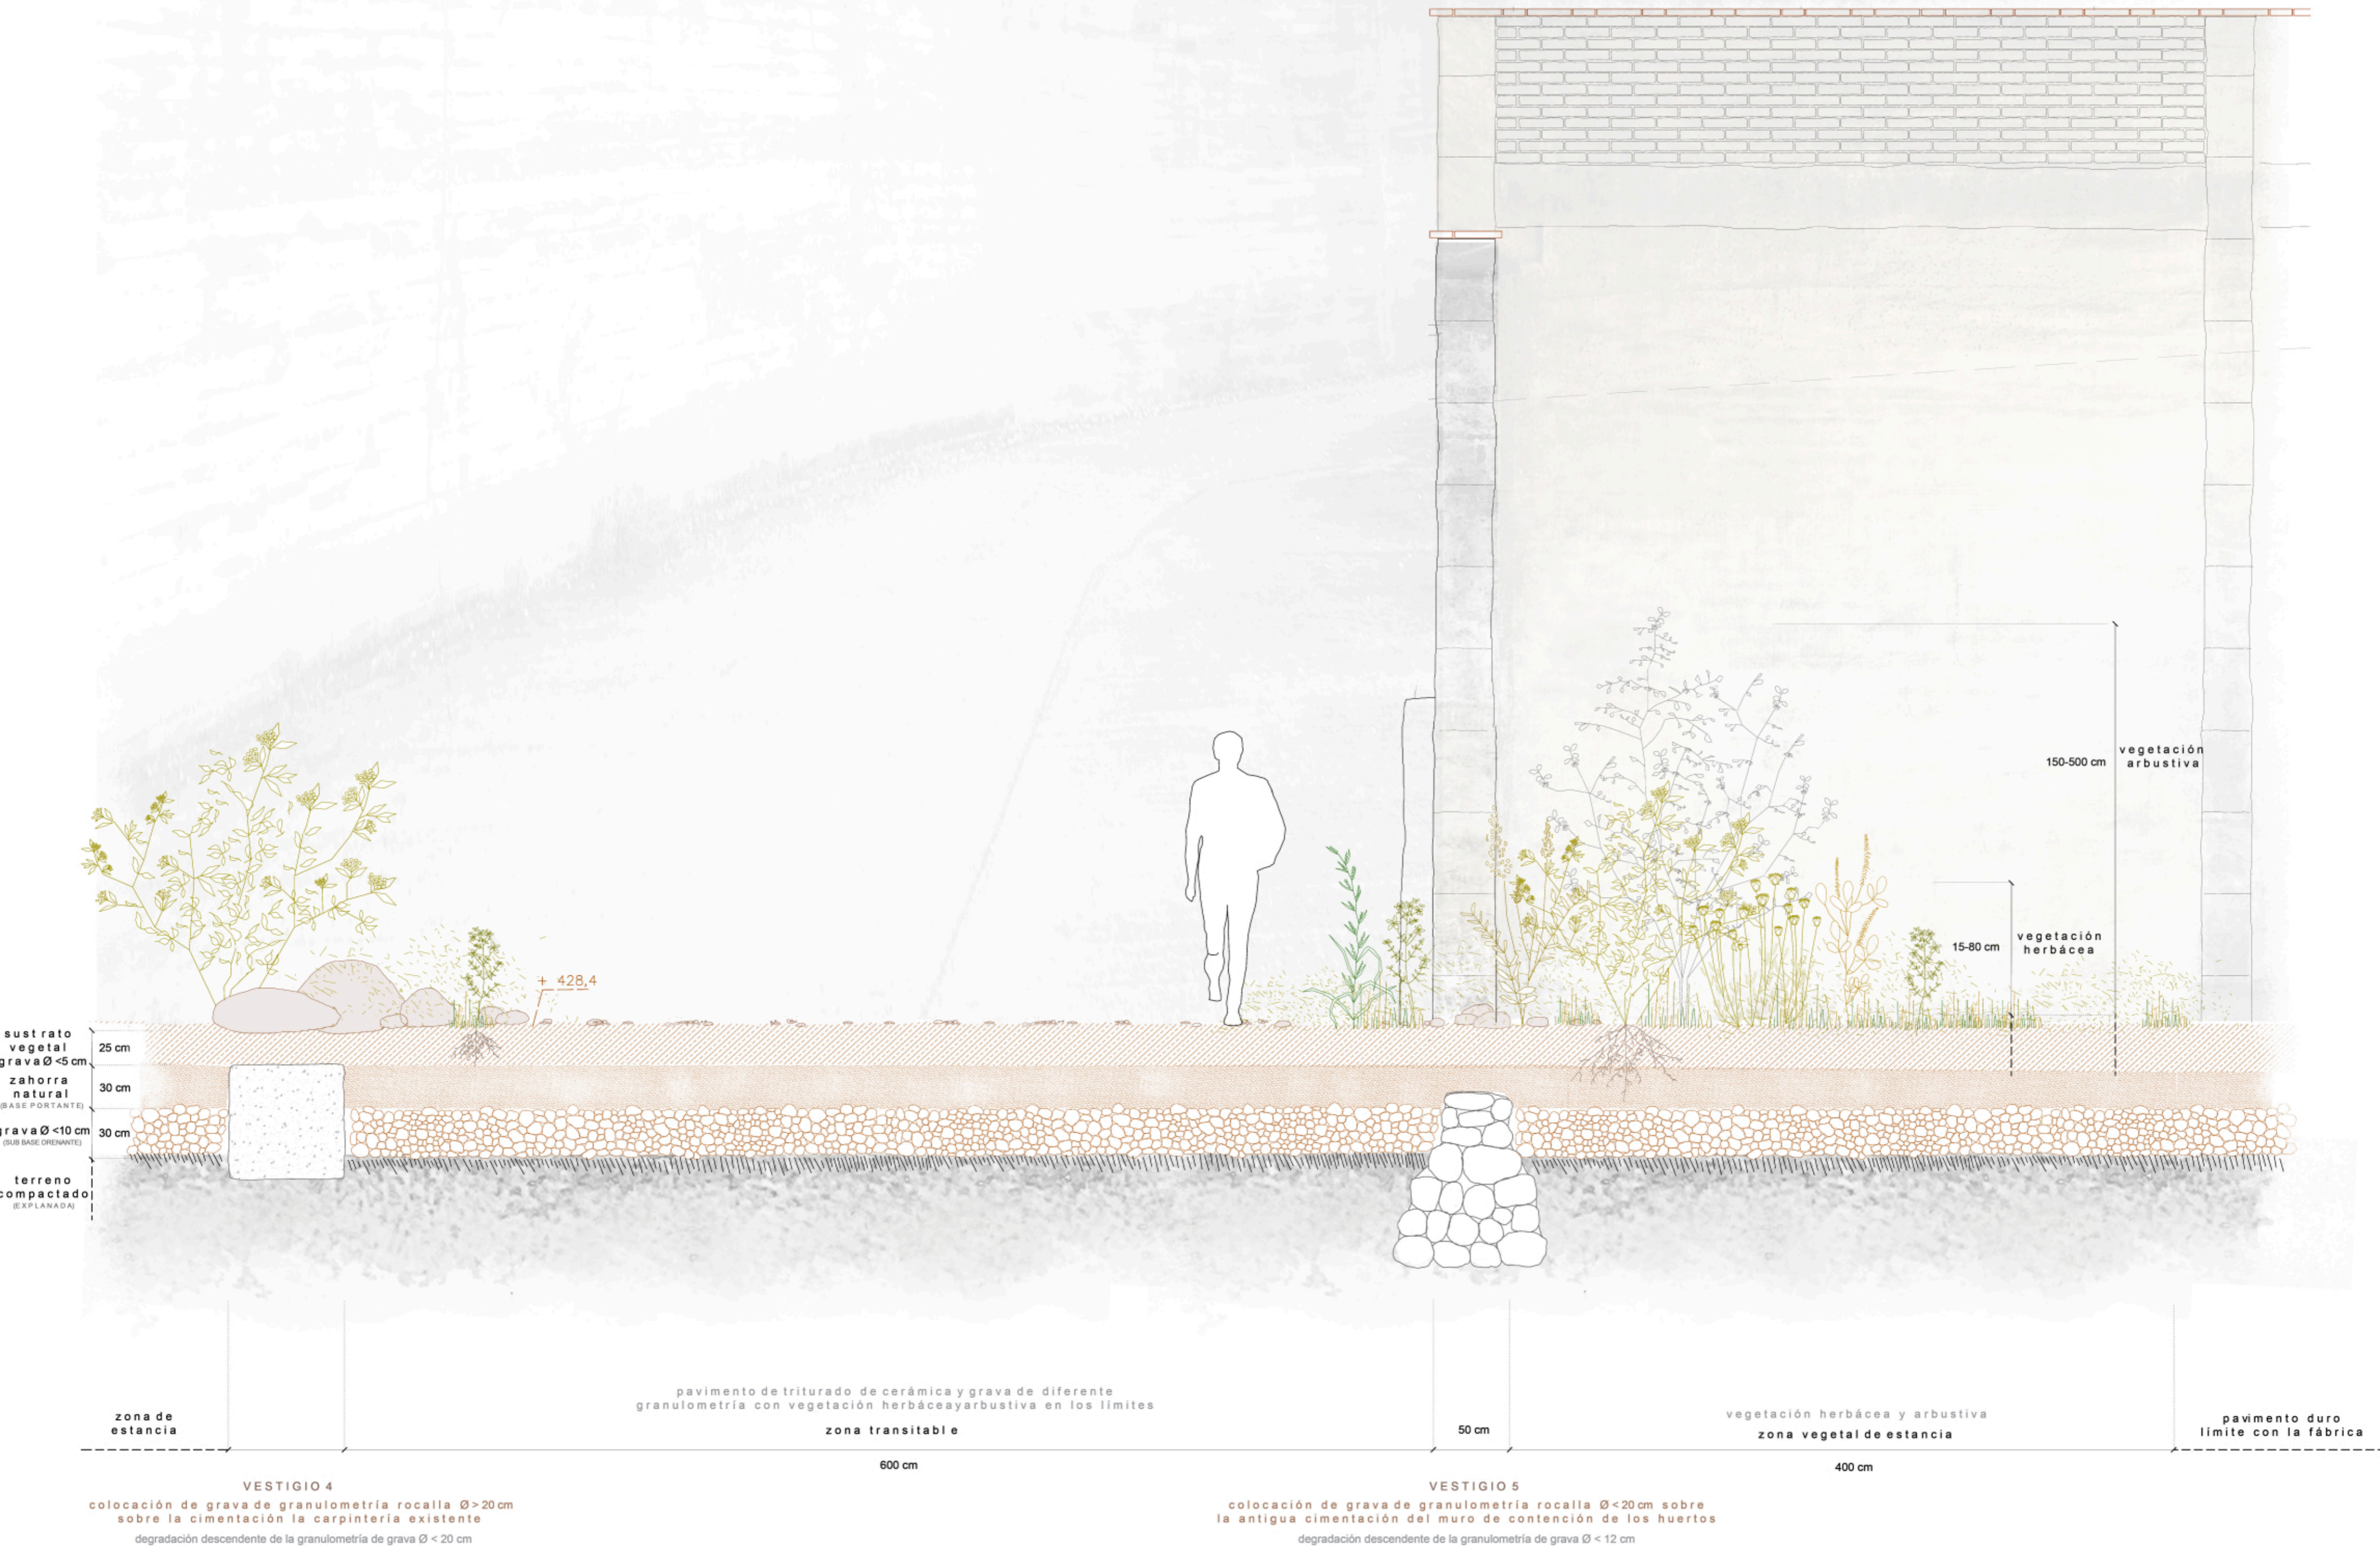
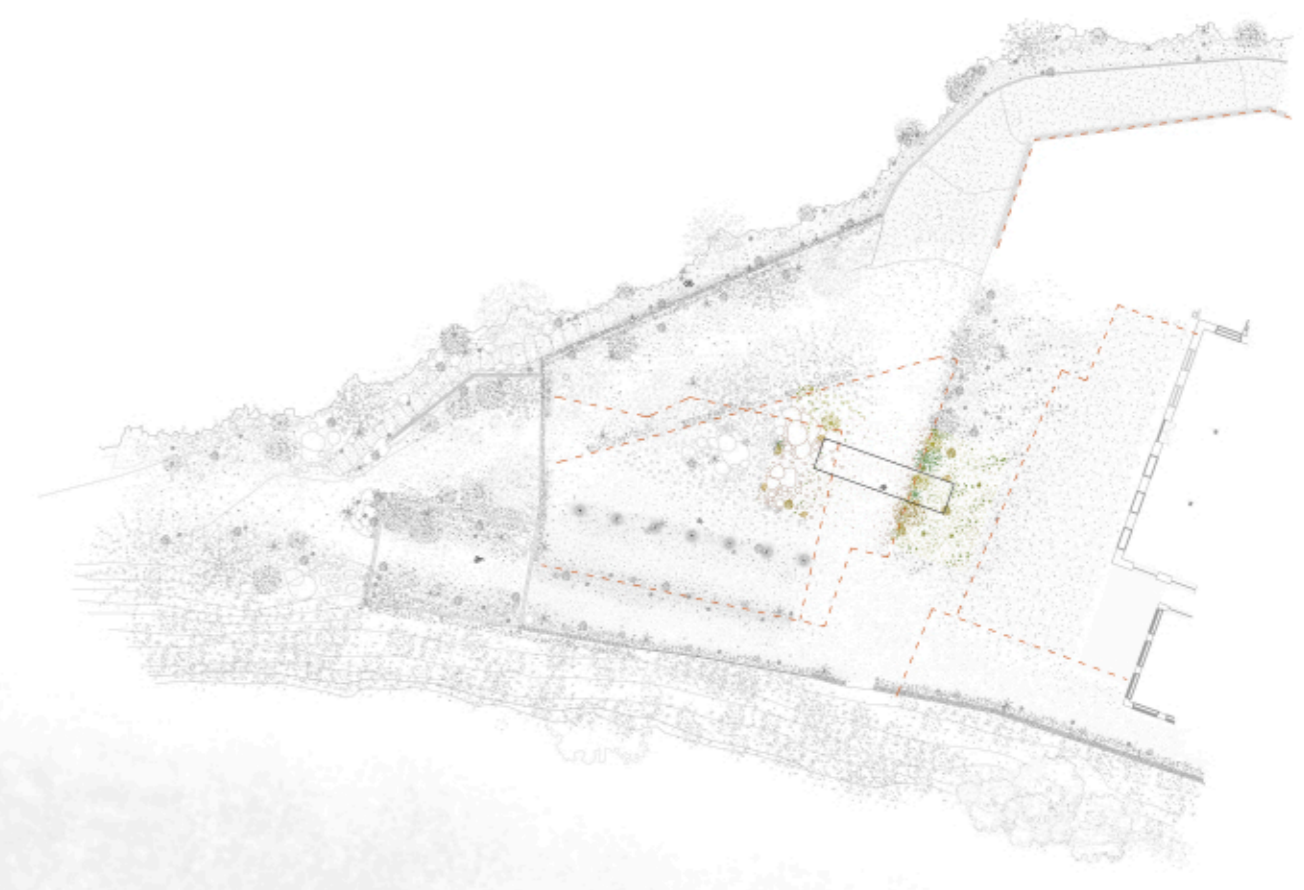
En este detalle se describe constructivamente la intervención en dos de los límites del entorno a la ruina y la fábrica existente.

Uno de ellos (**Vestigio 4**) corresponde a la cimentación oculta del muro principal de la carpintería actual. Como memoria, de esta traza se colocarán piedras con diferente granulometría que difuminarán el límite que divide la carpintería del itinerario que atraviesa la nueva plaza.

Por otro lado, se recuperará la huella (**Vestigio 5**) del muro de contención de los antiguos huertos del mismo modo: este límite se recordará con varias piedras pero también una zona verde de numerosas plantas herbáceas y arbustivas que se irá degradando hasta encontrarse con el pavimento duro que delimita con la fábrica y que podrá utilizarse como área para eventos efímeros.

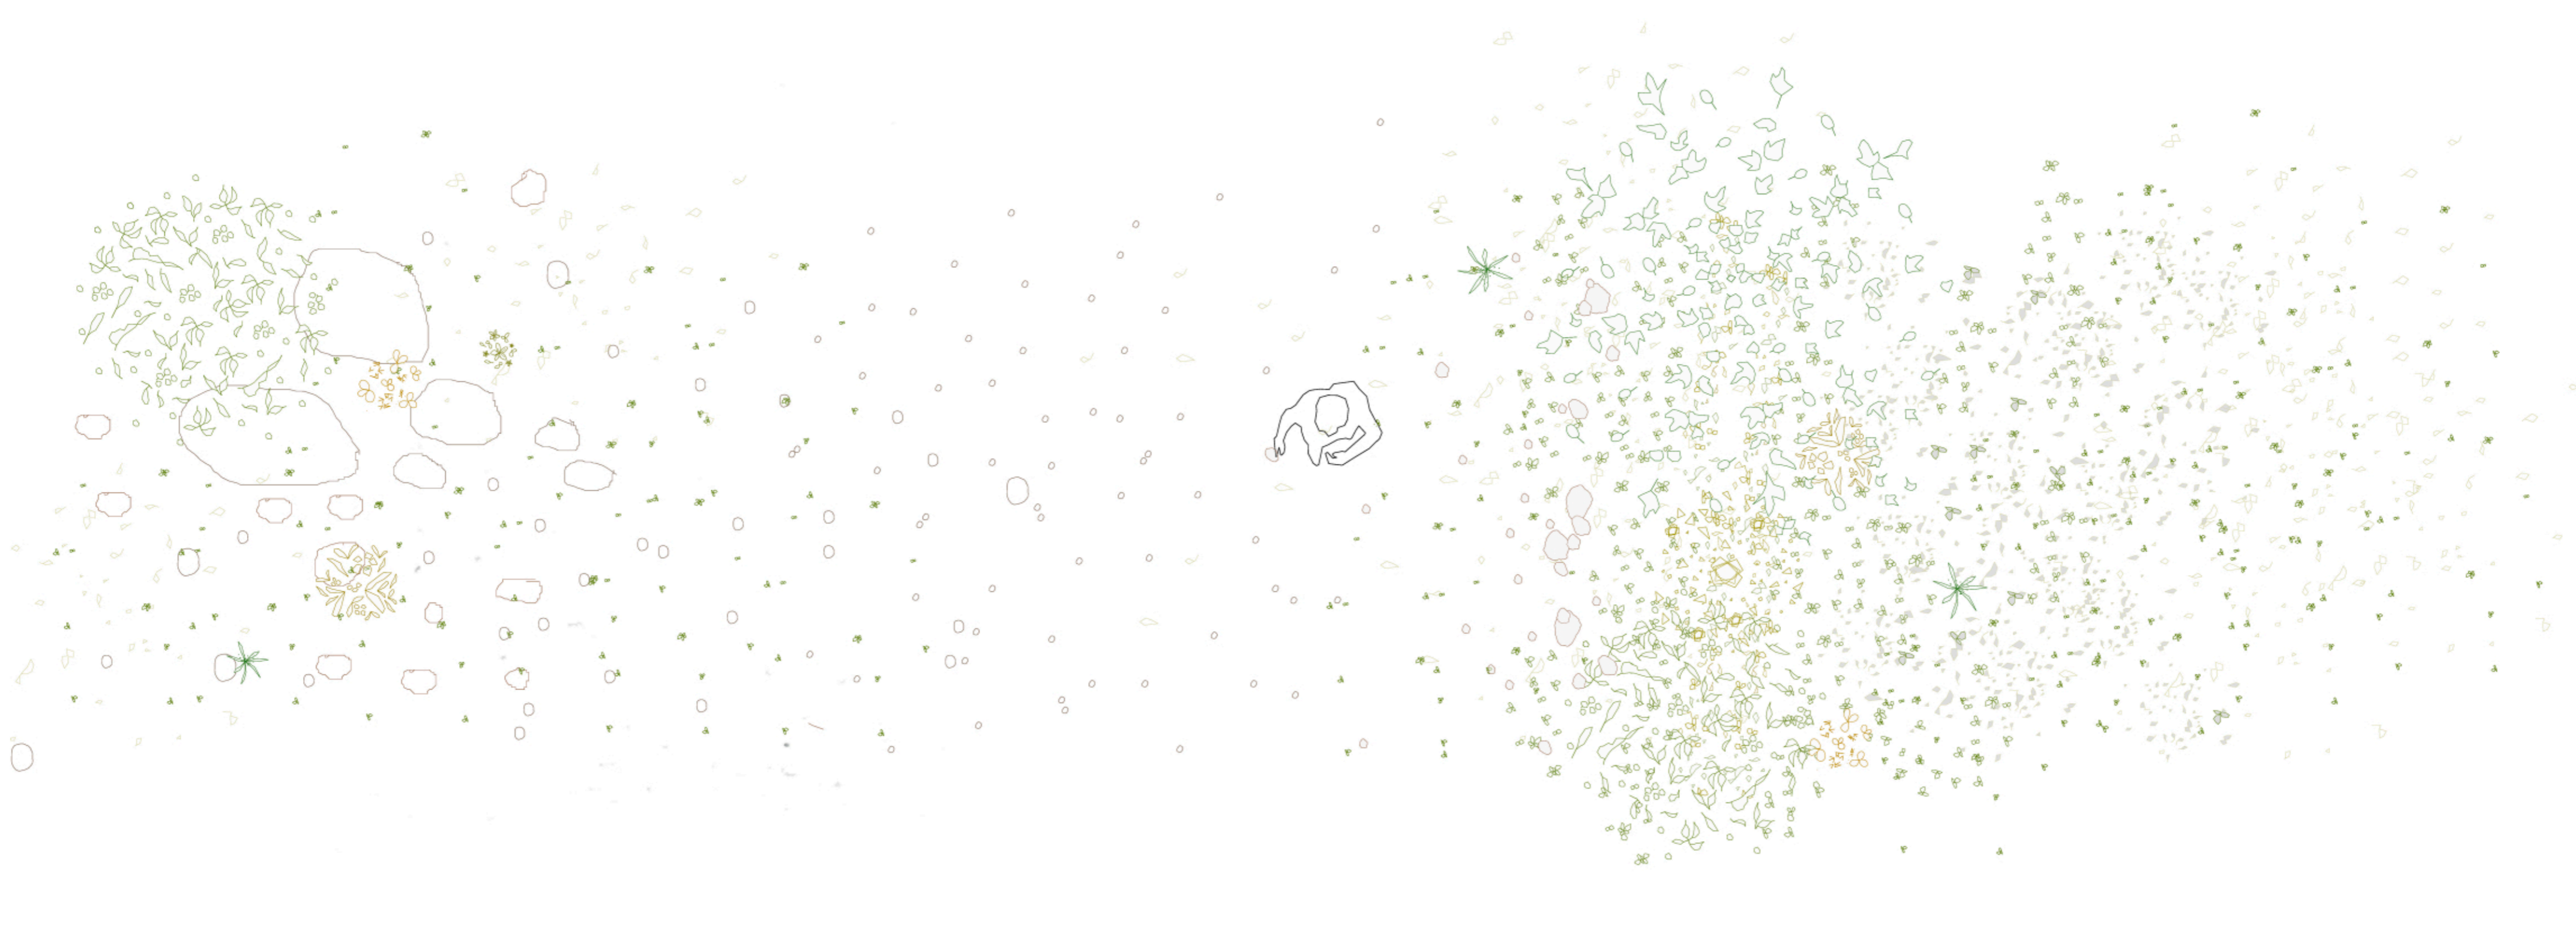
VESTIGIO 4
colocación de grava de granulometría rocalla Ø > 20 cm sobre la cimentación la carpintería existente
degradación descendente de la granulometría de grava Ø < 20 cm

VESTIGIO 5
colocación de grava de granulometría rocalla Ø < 20 cm sobre la antigua cimentación del muro de contención de los huertos
degradación descendente de la granulometría de grava Ø < 12 cm
