# Sobre el temporal *Gloria* (19-23.01.20), els seus efectes sobre el país i el que se'n deriva

Report de Resposta Ràpida (R<sup>3</sup>)

# DINÀMICA LITORAL, EFECTES DELS TEMPORALS I COMPORTAMENT DE LES PLATGES

JOSÉ A. JIMÉNEZ\*  
*Laboratori d'Enginyeria Marítima  
Universitat Politècnica de Catalunya  
- BarcelonaTech*

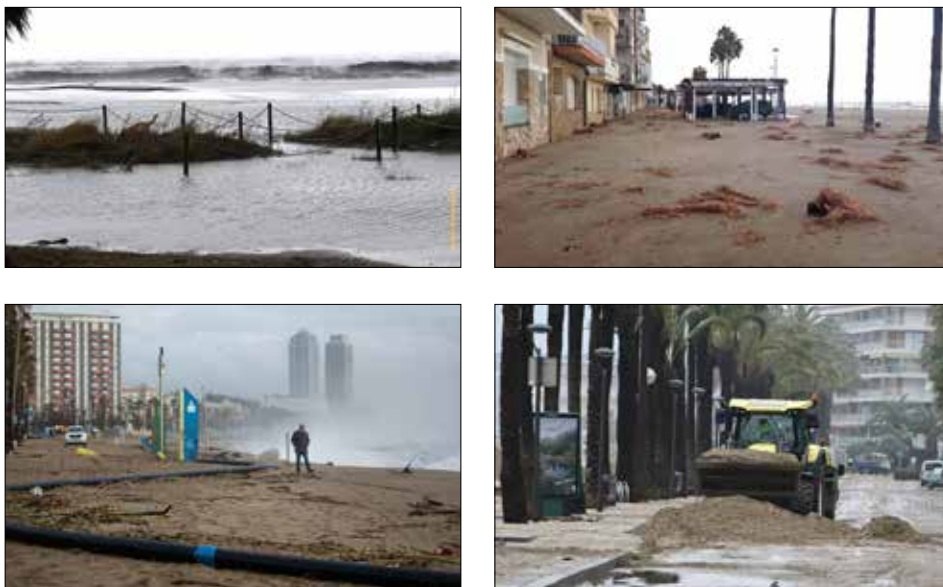
FIGURA 4. Dalt: Inundació de platges i passejos per ultrapassament de l'onatge: inundació a Castelldefels (esq.) i acumulació d'arena a Torredembarra (dreta). Sota: Acumulació d'arena a la platja de la Barceloneta (esq.) i treballs de retirada de l'arena dipositada a Salou (dreta) (de Ramon Josa; *Diari de Tarragona*; Albert Garcia/*El País*; i Olívia Molet/*Diari Més Digital*, respectivament).

El procés costaner més distintiu del temporal *Gloria* fou l'ultrapassament massiu de platges i dics al llarg de pràcticament tot el litoral, degut a l'arribada de les ones més altes mai enregistrades, les quals, a més, tenien un període molt gran, fet que provoca una remuntada (*run-up*) de gran magnitud. A més, la presència de vents intensos que bufaven cap a la costa i d'una marea meteorològica alta (fins a 0,66 m al mareògraf de Tarragona) afavoriren encara més l'ultrapassament del vorell costaner (Fig. 3). Aquest ultrapassament fou el responsable de les nombroses inundacions produïdes, de l'apilament d'arena en passejos marítims i zones interiors, i de l'acumulació de residus a les platges. El procés fou pràcticament general a tota la costa, de nord a sud, i una de les seves conseqüències va ser que la major part del sediment erosionat en platges ultrapassades fos transportat cap a l'interior, on era de fàcil recuperació en zones urbanitzades (Fig. 4).

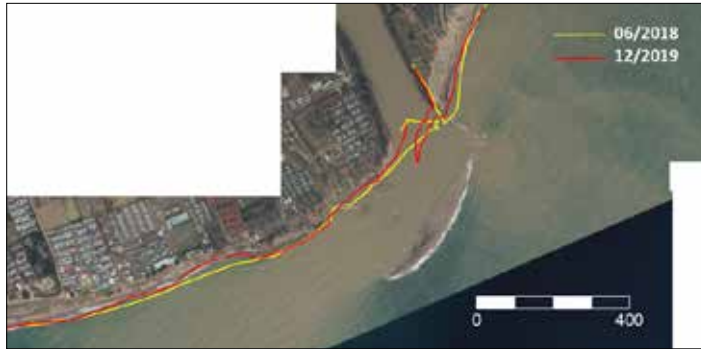
FIGURA 5. Configuració de la costa a la desembocadura de la Tordera després de l'impacte del *Gloria*. Es poden observar els dipòsits per ultrapassament (*overwash fans*) al nord de la gola i la formació d'un banc o illot d'arena amb una superfície de 1,4 ha just davant la gola. La fotografia és del vol efectuat per l'Institut Cartogràfic i Geològic de Catalunya (ICGC) els dies 24 a 27 de gener de 2020. Les línies de colors mostren la línia de riba a les dates que s'indiquen i han estat digitalitzades a partir de les imatges obtingudes en els vols realitzats per l'ICGC. Escala gràfica en metres.

En zones no humanitzades, l'ultrapassament és el procés que permet el manteniment de la platja encara que s'erosioni el seu vorell exterior. Per a donar una idea de la magnitud d'aquest transport cap a terra (*overwash*), en llocs sense obstacles, al marge esquerre de la Tordera aquesta mena de dipòsits (*overwash fans*) s'arriben a trobar a més de 65 m de la riba (Fig. 5) i a la platja de la Marquesa, al delta de l'Ebre, a més de 100 m de la riba (Fig. 6). La conseqüència més extrema de l'ultrapassament fou el trencament de platges barrera. A la meitat nord de l'illa de Buda es formà una bretxa d'uns 300 m (Fig. 7). Al Trabucador, també al delta de l'Ebre, la bretxa abastà pràcticament tota la seva meitat sud, al llarg d'uns 2,7 km. En ambdós casos, el trencament es va produir en llocs on la platja presentava una bretxa inicial i/o havia perdut cota després de l'impacte del temporal de desembre de 2019. Com a resultat de l'ultrapassament i el trencament, totes dues platges barrera migraren cap a l'interior (*barrier rollover*) fins a uns 150 m en els indrets més crítics, essent aquest el procés pel qual les platges barrera mantenen llur equilibri (McBride *et al.*, 1995). Aquesta situació, de fet, no és infreqüent a la costa del delta de l'Ebre (Jiménez *et al.*, 2012).

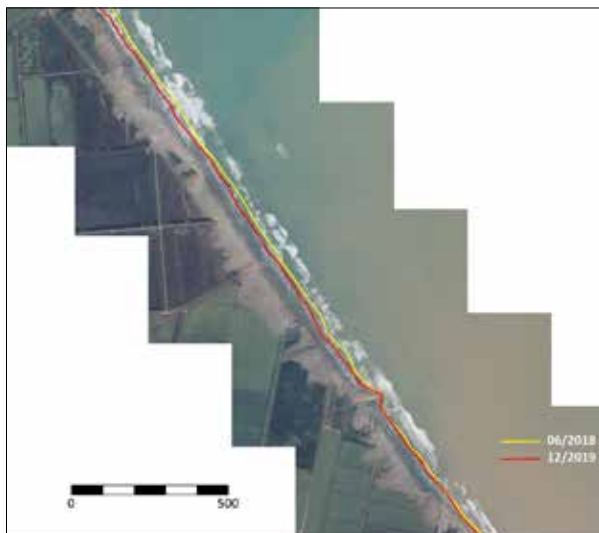
FIGURA 6. Configuració de la costa a la platja de la Marquesa, al delta de l'Ebre, després de l'impacte del *Gloria*. S'observen els dipòsits per ultrapassament (*overwash fans*) al llarg de pràcticament tota la riba. La fotografia és del vol efectuat per l'Institut Cartogràfic i Geològic de Catalunya (ICGC) els dies 24 a 27 de gener de 2020. Les línies de colors mostren la línia de riba a les dates que s'indiquen i han estat digitalitzades a partir de les imatges obtingudes en els vols realitzats per l'ICGC. Escala gràfica en metres.

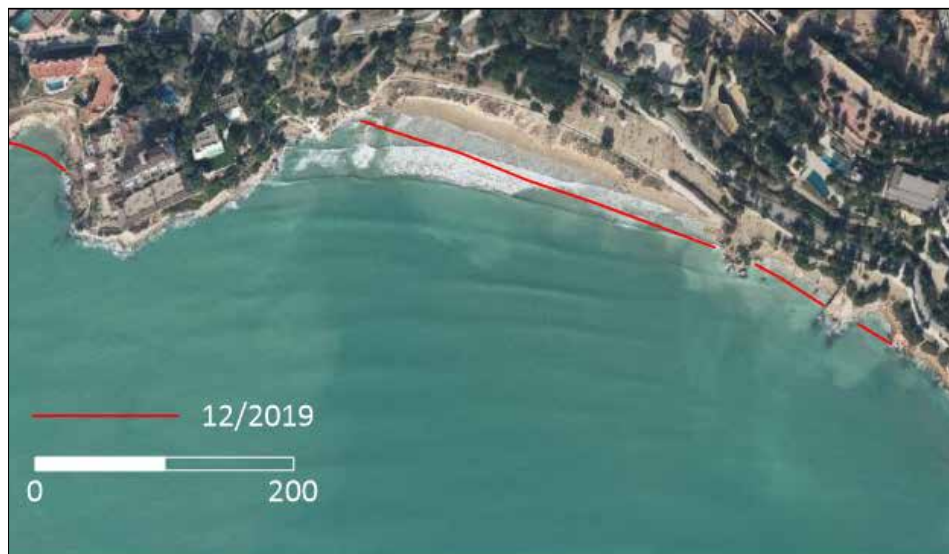
FIGURA 8. Configuració de la platja Llargueta i cala Llangadets a Salou després de l'impacte del *Gloria*. S'observa la pràctica desaparició de totes dues platges. La fotografia és del vol efectuat per l'Institut Cartogràfic i Geològic de Catalunya (ICGC) els dies 24 a 27 de gener de 2020. La línia vermella mostra la posició de la línia de riba abans del temporal i ha estat digitalitzada a partir de les imatges obtingudes en els vols realitzats per l'ICGC. Escala gràfica en metres.

Una de les conseqüències de l'ultrapassament és la disminució de la intensitat del corrent de retorn cap a mar (*undertow*), o ressaca, que es genera en trencar les onades, la qual cosa causa una reducció del transport d'arena mar endins. Aquest és un dels factors pels quals, per a un temporal tan extraordinari, la pèrdua de platja tot i ser més o menys generalitzada, no hagi estat tan excepcional, excepte en alguns indrets concrets. Un altre element que ha contribuït a aquesta *erosió menor de lesperada* és que la costa ja havia sofert els efectes de l'impacte de un temporal intens (categoria IV) el desembre de 2019 i, per tant, gran part de les platges tenia una configuració més eficient per a dissipar l'energia de l'onatge. Les platges on aquests processos no foren tan significatius patiren un retrocés important de la riba, en alguns casos fins a la pràctica desaparició de la mateixa platja. Això succeí bàsicament en platges encaixonades amb un volum limitat de sediment i que ja presentaven un equilibri més o menys precari, com la platja Llarga i cala Lllengadets a Salou (Fig. 8), la Savinosa a Tarragona, i Bassa Rodona a Sitges.

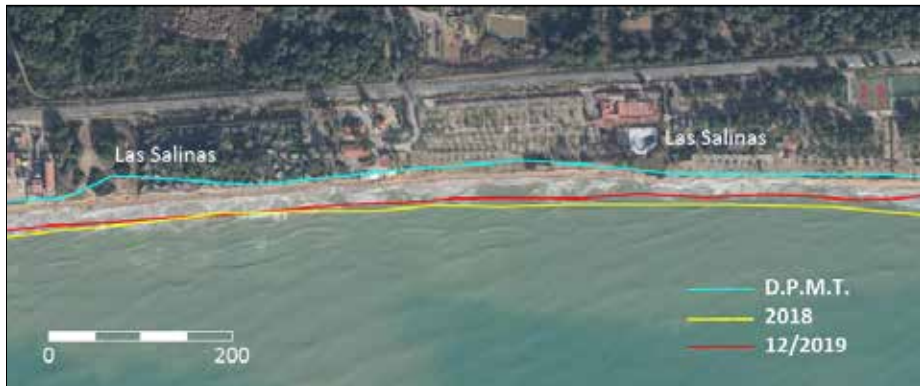
FIGURA 9. Configuració de la part central de la platja Llargueta de Tarragona després de l'impacte del *Gloria*. La fotografia és del vol efectuat per l'Institut Cartogràfic i Geològic de Catalunya (ICGC) els dies 24 a 27 de gener de 2020. Les línies de colors mostren la línia de riba a les dates que s'indiquen i han estat digitalitzades a partir de les imatges obtingudes en els vols realitzats per l'ICGC. S'assenyala la localització dels càmpings *Las Palmeras* i *Las Salinas*, que van ser afectats per l'impacte del temporal. Escala gràfica en metres. D.P.M.T.: línia de partió del Domini Públic Marítim-terrestre.

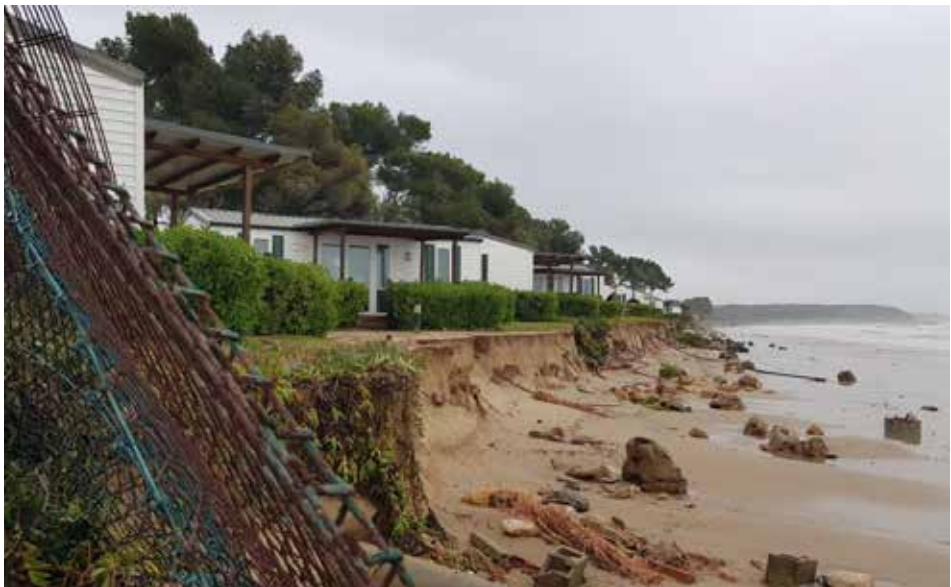
FIGURA 10. Detall de l'estat de la platja davant la zona dels càmpings a la platja Llargueta de Tarragona després de l'impacte del *Gloria* (de Tarragona Ràdio).

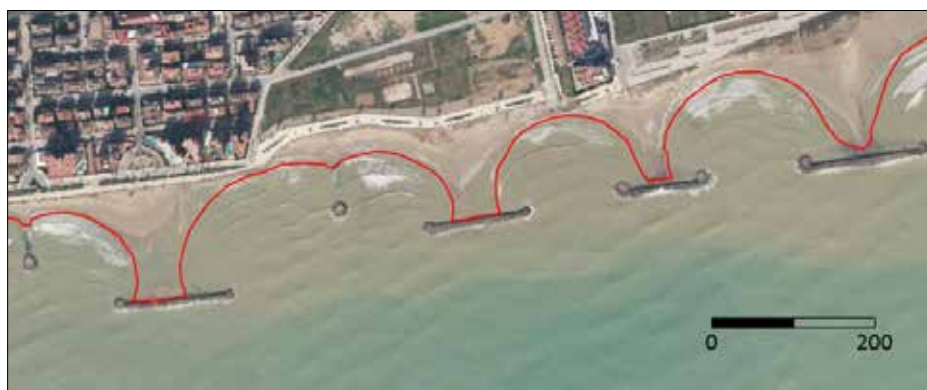
FIGURA 11. Configuració de les platges a Cunit després de l'impacte del *Gloria*. S'observa l'erosió dels tómbols a redós dels dics paral·lels. La fotografia és del vol efectuat per l'Institut Cartogràfic i Geològic de Catalunya (ICGC) els dies 24 a 27 de gener de 2020. La línia vermella mostra la posició de la línia de riba abans del temporal, l'octubre de 2019, i ha estat digitalitzada a partir de les imatges obtingudes en el vol realitzat per l'ICGC en aquella data. Escala gràfica en metres.

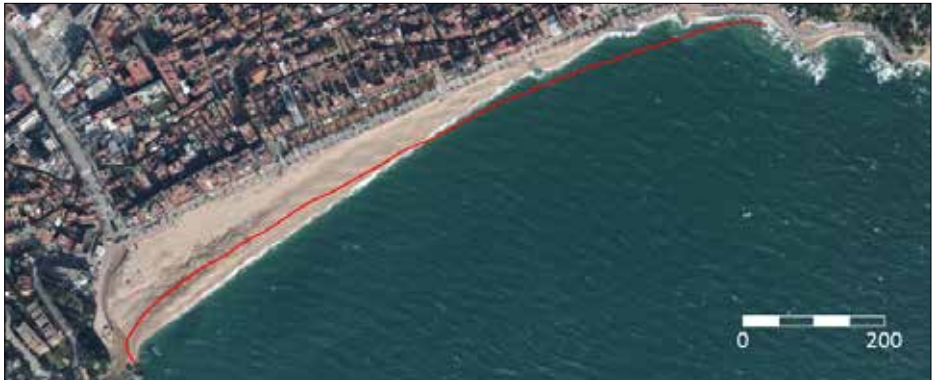
FIGURA 12. Configuració de la platja de Lloret de Mar després de l'impacte del *Gloria*. S'observa el basculament de la línia de riba cap a ponent. La fotografia és del vol efectuat per l'Institut Cartogràfic i Geològic de Catalunya (ICGC) els dies 24 a 27 de gener de 2020. La línia vermella mostra la posició de la línia de riba abans del temporal, el desembre de 2019, i ha estat digitalitzada a partir de les imatges obtingudes en el vol realitzat per l'ICGC en aquella data. Escala gràfica en metres.

A la major part de la costa, l'erosió soferta per les platges depengué de llur configuració, grau d'exposició, disponibilitat sedimentària i intensitat de la dinàmica local durant el temporal. De manera general, es pot dir que la intensitat dels processos erosius fou més gran a les platges de la província de Tarragona, amb un lloc destacat per a les del delta de l'Ebre, del Cristall a Mont-roig del Camp, la Llargueta i la Mora a Tarragona (Figs. 9 i 10), la Pineda a Vila-seca, i el Francàs a Coma-ruga. A la Taula 2 es mostra la magnitud del retrocés de la línia de riba en algunes platges seleccionades. Convé destacar que, en algunes platges protegides per dics exempts, com és el cas de Cambrils i Cunit, la protecció que van oferir no fou particularment eficient, i algunes de les seves cel·les es van erosionar de manera significativa (Fig. 11). En alguns indrets, la incidència obliqua de l'onatge i l'existència d'obstacles al pas del sediment feren que el transport longitudinal quedés reflectit en la morfologia resultant, com en el cas de l'acumulació de sediment i l'augment de superfície a ponent de la platja Gran de Calella, al sector de la Roca Grossa, i en el cas del basculament extrem cap a ponent sofert per la platja de Lloret de Mar (Fig. 12).

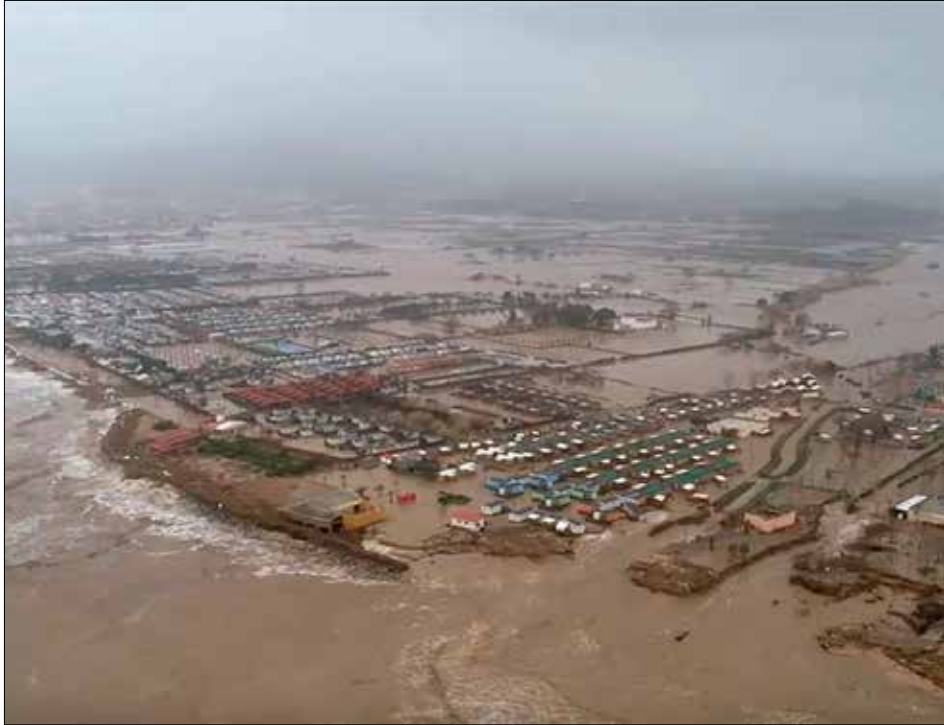
FIGURA 13. Inundació costanera a la riba dreta del delta de la Tordera a causa de l'acció combinada del riu i la mar. La inundació provocada pel mar es concentrà a la zona més propera a la platja, on aquesta fou ultrapassada per les onades. La major part de la gran inundació que s'observa, però, es deguda principalment al sobreiximent del riu (del Cos d'Agents Rurals).

Una de les conseqüències directes d'aquesta situació fou la inundació de les àrees costaneres més baixes, com ara els cursos baixos de la Tordera, el Fluvià i el Ter, entre d'altres (Fig. 13). D'altra banda, l'efecte positiu d'aquestes crescudes fou l'aportació de material sedimentari a la franja costanera, la conseqüència més visible de la qual fou la formació d'un banc o illot d'arena davant la gola de la Tordera, amb una superfície emergida d'aproximadament 1,4 ha i un perímetre d'uns 830 m (Fig. 5). Aquest illot es va formar damunt la barra submergida, situada a una fondària mitjana d'uns 4 m en aquest indret, que discorre paral·lela a la costa al llarg d'uns 1,5 km des de la gola cap al sud. Una primera estimació del volum mínim de sediment necessari per a formar l'illot emergit dona una xifra de 64.000 m<sup>3</sup> d'arena, aproximadament, dada que demostra per ella mateixa el paper que ha tingut la Tordera en el balanç sedimentari del Maresme Nord i la importància de les riuades en el balanç sedimentari costaner.

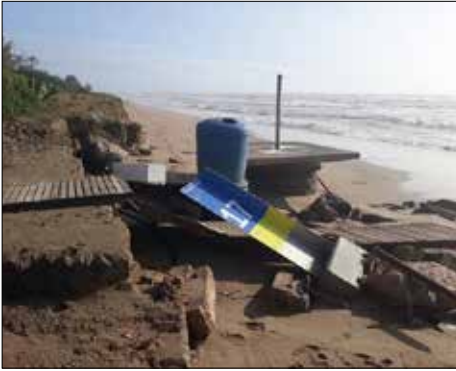
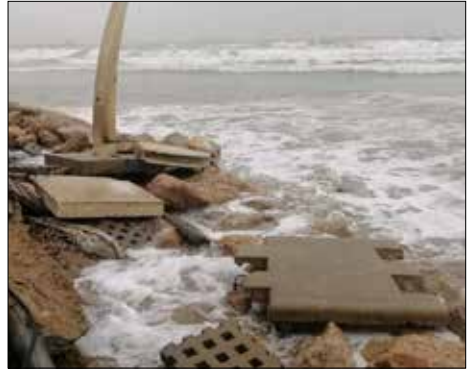
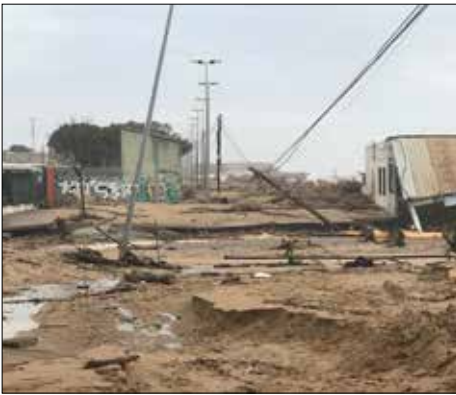
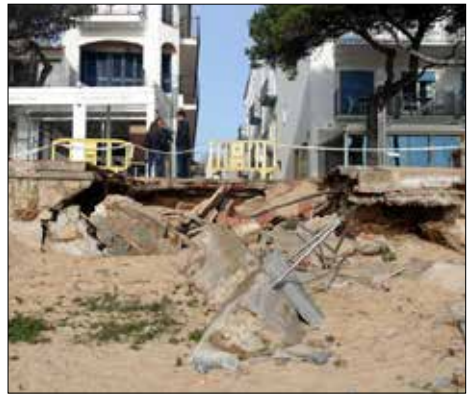
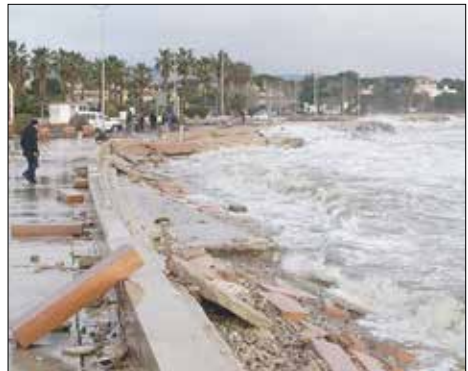
L'ultrapassament de l'onatge i la inundació són els responsables dels danys en el mobiliari urbà dels sectors propers a la platja, així com en les infraestructures menors de platja (per exemple, passarel·les, escales d'accés, dutxes, àrees de jocs i altres), atès que estan situades en una franja susceptible de veure's afectada per l'acció de les onades durant l'hivern (Fig. 14). Aquesta mena de destrosses es produïren pràcticament al llarg de tot el litoral. Tot i que no de manera tan generalitzada en un únic esdeveniment, aquest tipus de danys ha estat identificat com el més freqüent als municipis costaners catalans (CIIRC, 2010).

FIGURA 14. Diferents danys en mobiliari urbà i de platja, infraestructures menors i passejos marítims causats pel temporal *Gloria*. De dalt a baix i d'esquerra a dreta: platja de Gavà, platja de la Pineda, Malgrat de Mar nord, Llafranc, Platja d'Aro i l'Ampolla (de Jordi Ramírez; Ajuntament de Gavà; Ajuntament de Malgrat de Mar; Agència Catalana de Notícies (ACN); RPANews; i Ebredigital.cat, respectivament).
