Estudi, seguiment i anàlisi del projecte de rehabilitació de façanes i cobertes de l'edifici del Palau de Justícia de Barcelona

Autora: Maria Victoria Viñas Carnero
 Directora: Delfina Berasategui Berasategui
 Convocatòria: Octubre 2011

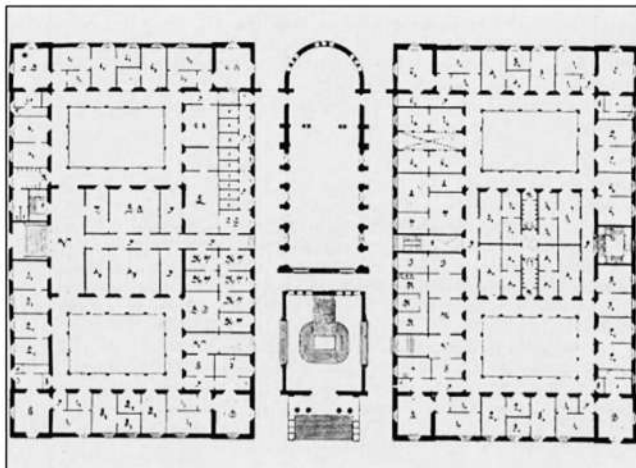
Mal estat del revestiment de morter

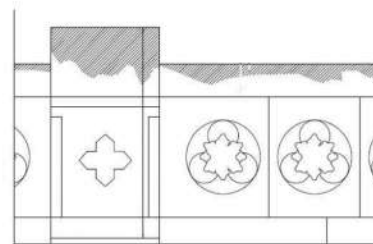
Brutícia produïda per excrements de colom

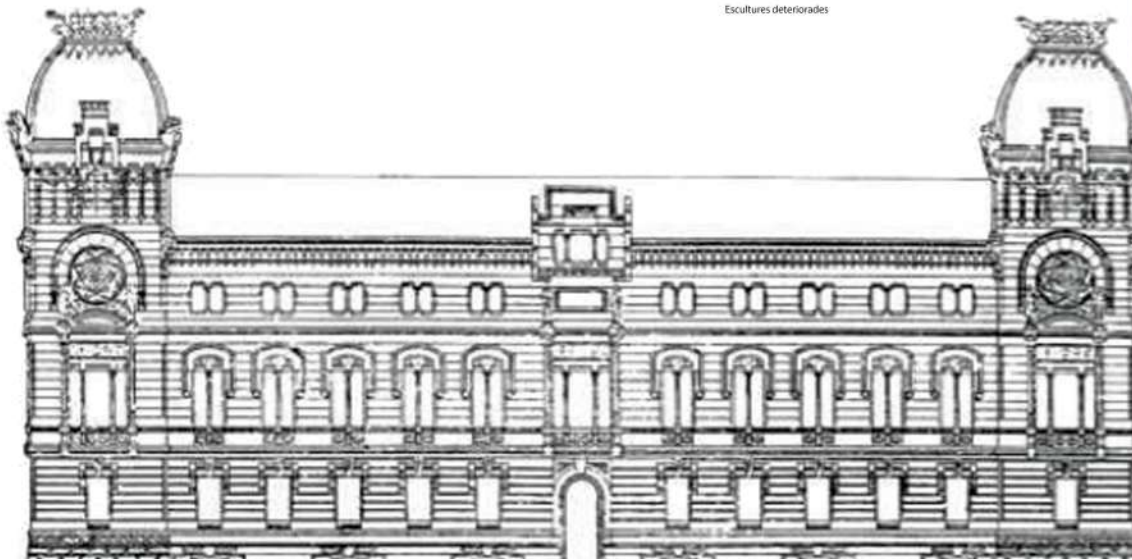
Escultures deteriorades
