Análisis de la deformación axial en columnas de prototipo de vivienda rural construido con bambú en Bagua Chica, Perú

Analysis of axial deformation in columns of a rural housing prototype built with bamboo in Bagua Chica, Peru

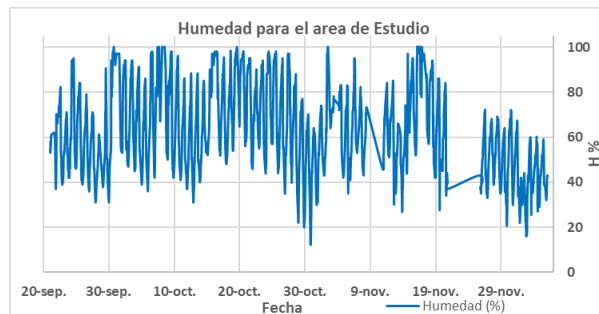
Figura 8. Humedad para la zona de estudio desde el 20 al 06 de diciembre del 2022.

Como resultado de la investigación se obtuvieron series de Temperatura y humedad que se muestra en la Figura 7 y Figura 8. En el periodo de observación del 20 de setiembre al 06 de diciembre del 2022, los máximos de temperatura registrado fueron de 42.7 C° el día 19 de noviembre del 2022 a las 14:28:46 horas, mientras que el mínimo de 21.4 C° se ha registrado el día 25 de setiembre del 2022 a las 11:20:49 horas.

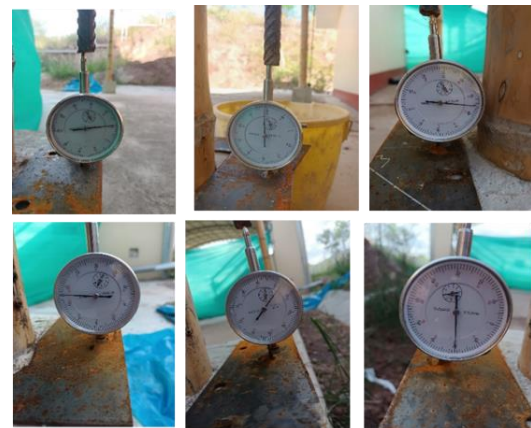
Figura 9. Medición de los 06 comparadores en las columnas de bambú del prototipo de vivienda.

La medición de las deformaciones verticales para los seis comparadores se muestra en la Tabla 4. Donde el promedio de las deformaciones de las columnas centrales es de 0.195 mm mientras que para las columnas frontales es de -0.05 mm y columnas posteriores de 0.10 mm, las mediciones luego de aplicar la carga permanente de la segunda etapa se muestra en la figura 9.

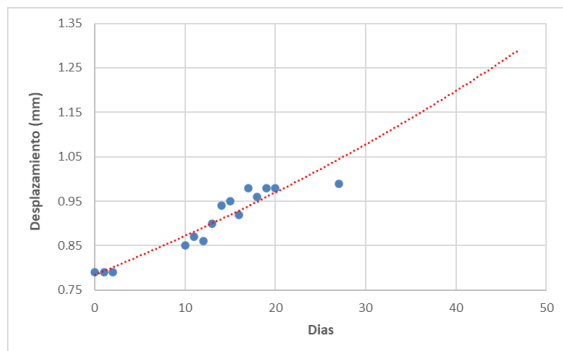
Figura 10. Tendencia de desplazamiento axial de la columna de Bambu 02 (central).

Para la columna central de monitorización constante se ha encontrado una relación entre el desplazamiento axial con una carga uniforme y constante en el periodo de monitorización constante (Columna 02) (figura 10) que alcanza a 0.20 mm, esto representa una deformación $\epsilon = 8 \times 10^{-5}$, que es similar a la columna equivalente 5 (ce) $\epsilon = 7.6 \times 10^{-5}$. Para ello los desplazamientos se han corregidos los efectos de dilatación siguiendo las temperaturas obtenidas mediante el sensor.

La respuesta de las columnas de Bambu del prototipo a escala real frente a la carga permanente de 0.4 kN/m, pareciera seguir una tendencia en función del tiempo que se observa en la Figura 10, pero que sin embargo se logra estabilizar a los 30 días de aplicado la carga. Además, se ha determinado que la deformación se encuentra en la rama elástica de la curva tensión deformación en compresión, para el bambú ya que al retirar la carga permanente la deformación de $\epsilon = 8 \times 10^{-5}$, ha desaparecido.
