Annexes

Annex 1:  
Sondeigs Granulomètrics

**Assumpte:** Solà d'Encamp

Hidrogrames i Sedimentogrames

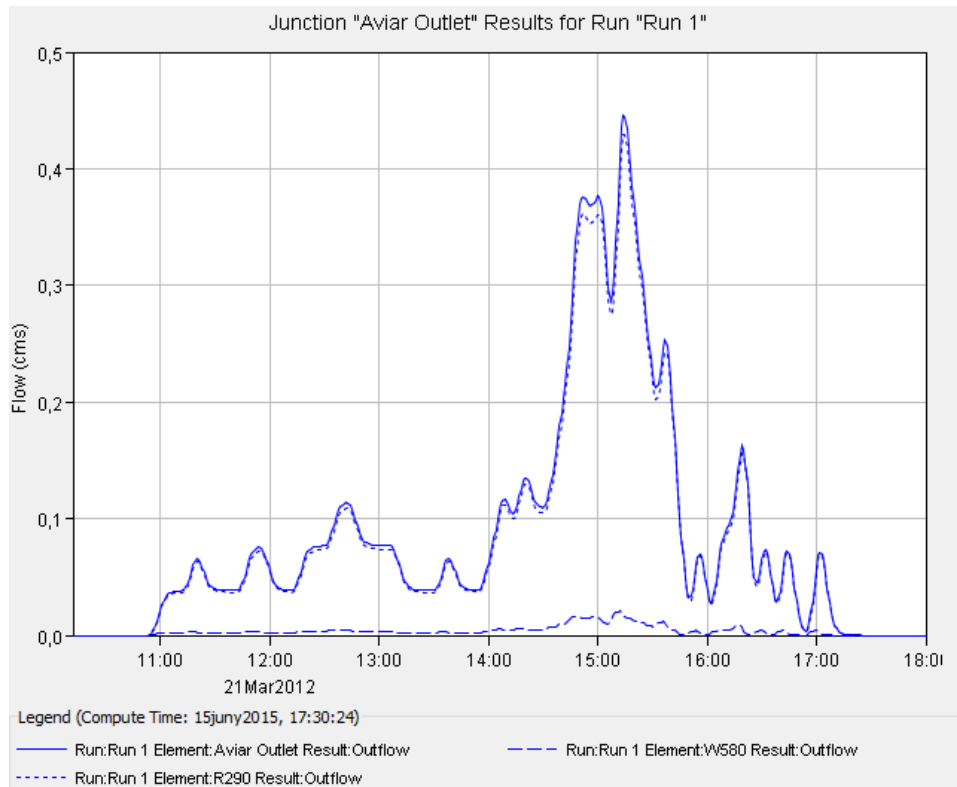
**Il·lustració 1. Hidrograma Episodi 1.**

A continuació es presenten els hidrogrames i sedimentogrames obtinguts en les 12 simulacions amb HECHMS.

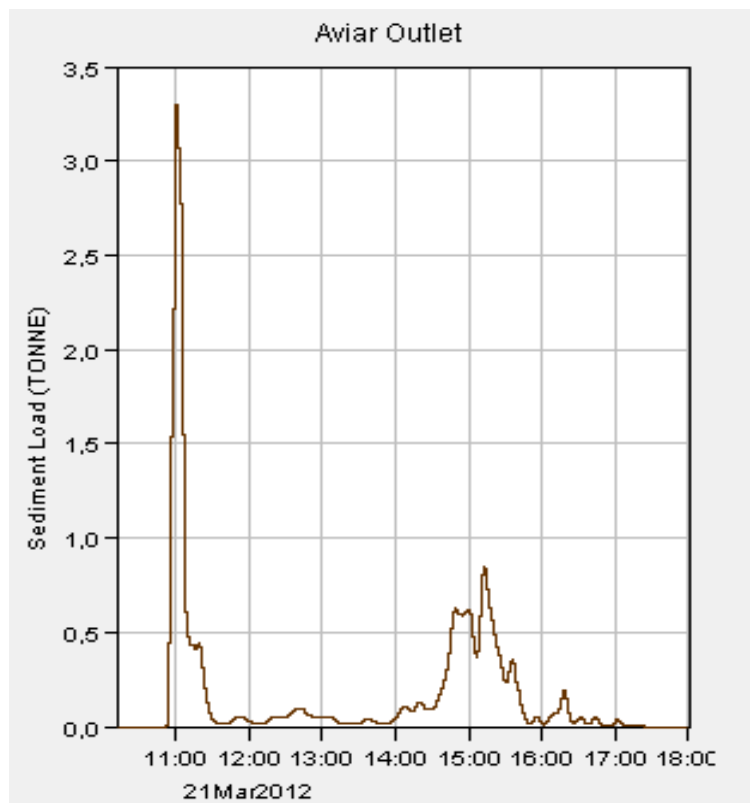
**Il·lustració 2. Sedimentograma Episodi 1.**

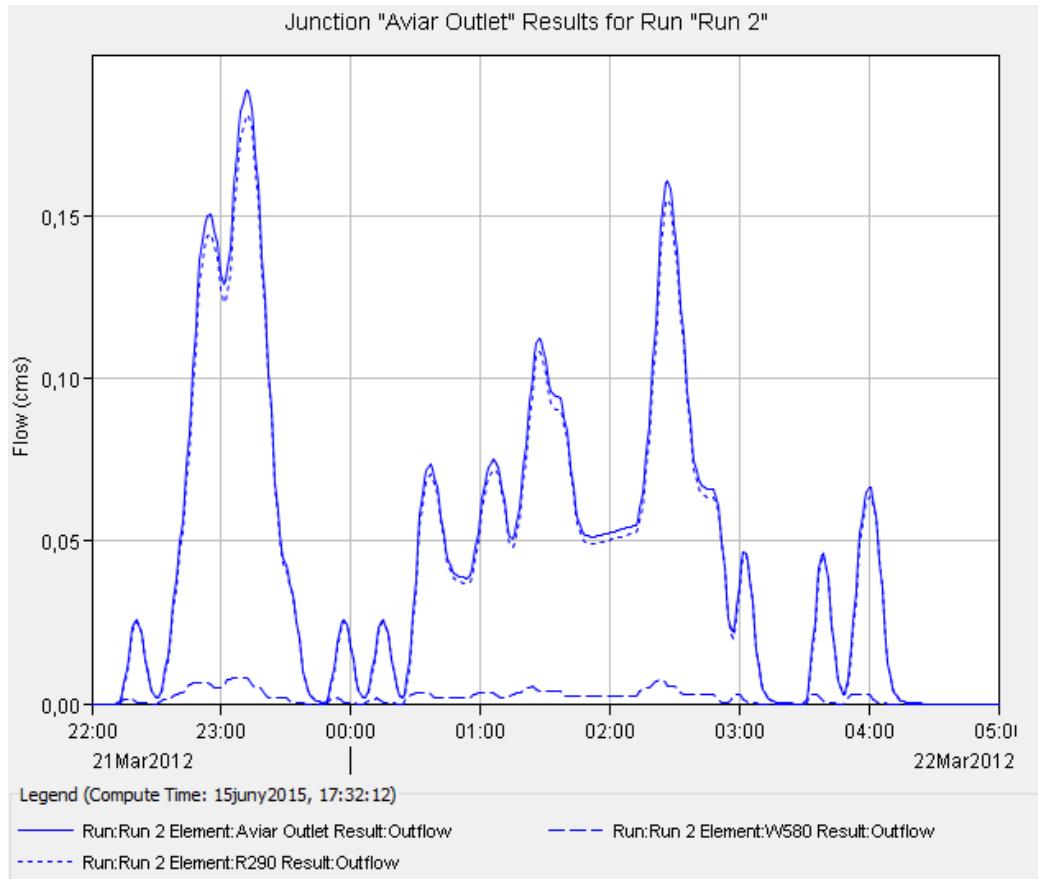
**Il·lustració 3. Hidrograma Episodi 2.**

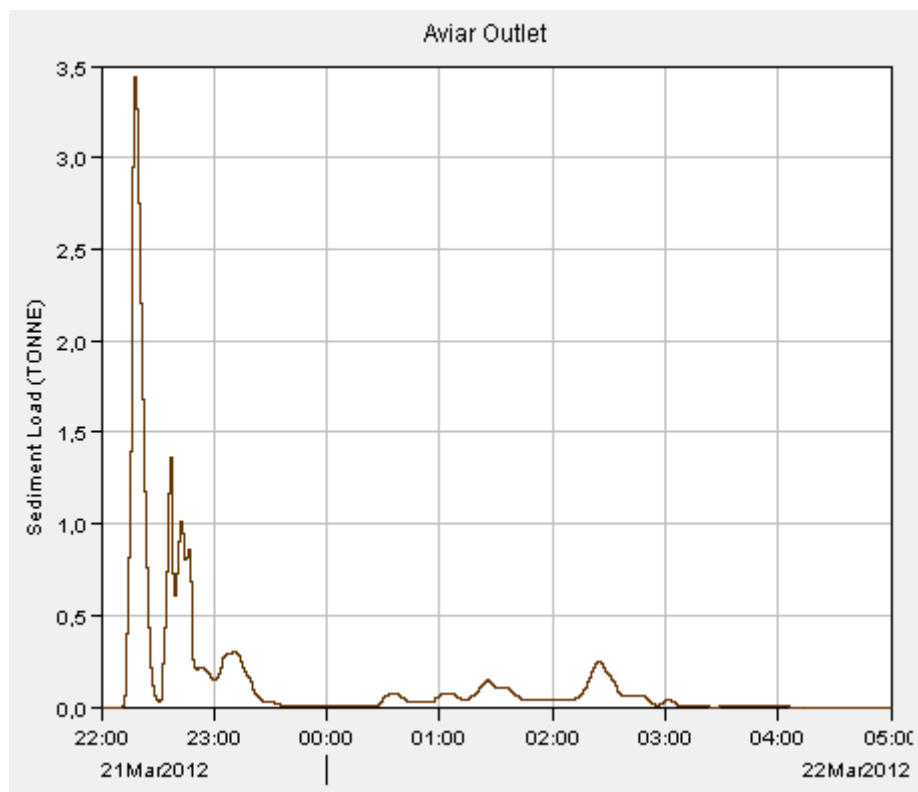
**Il·lustració 4. Sedimentograma Episodi 2.**

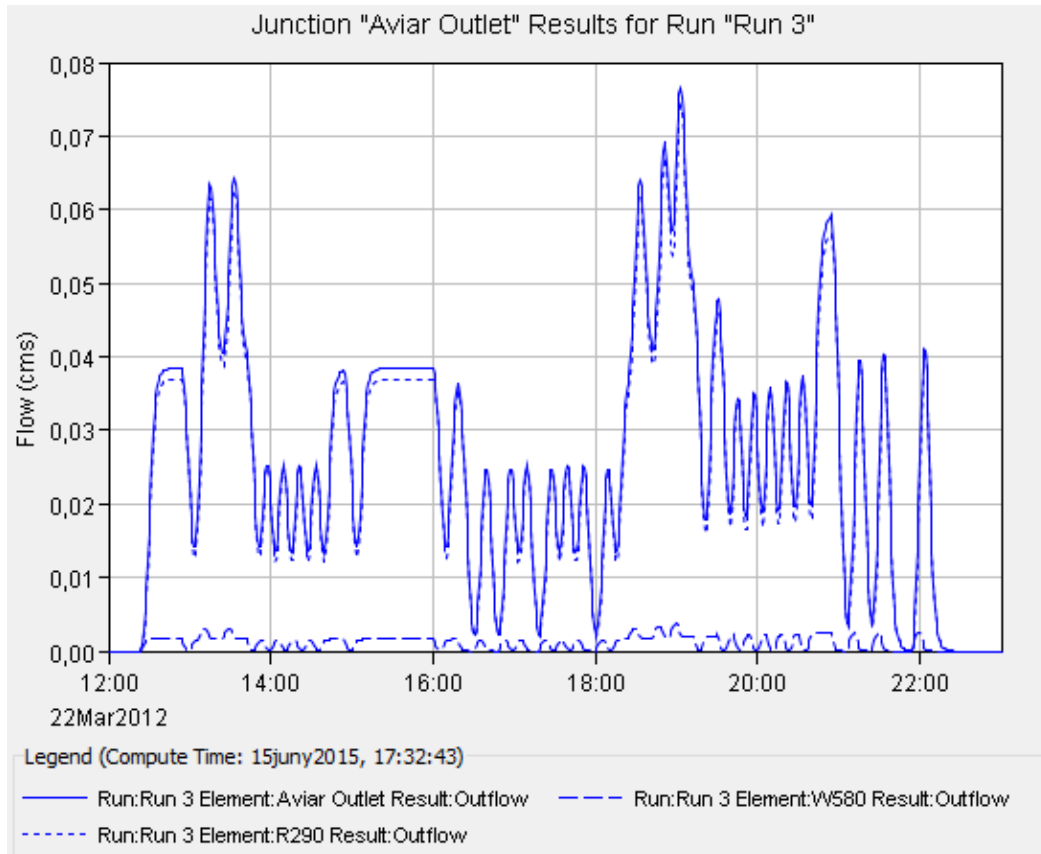
**Il·lustració 5. Hidrograma Episodi 3.**

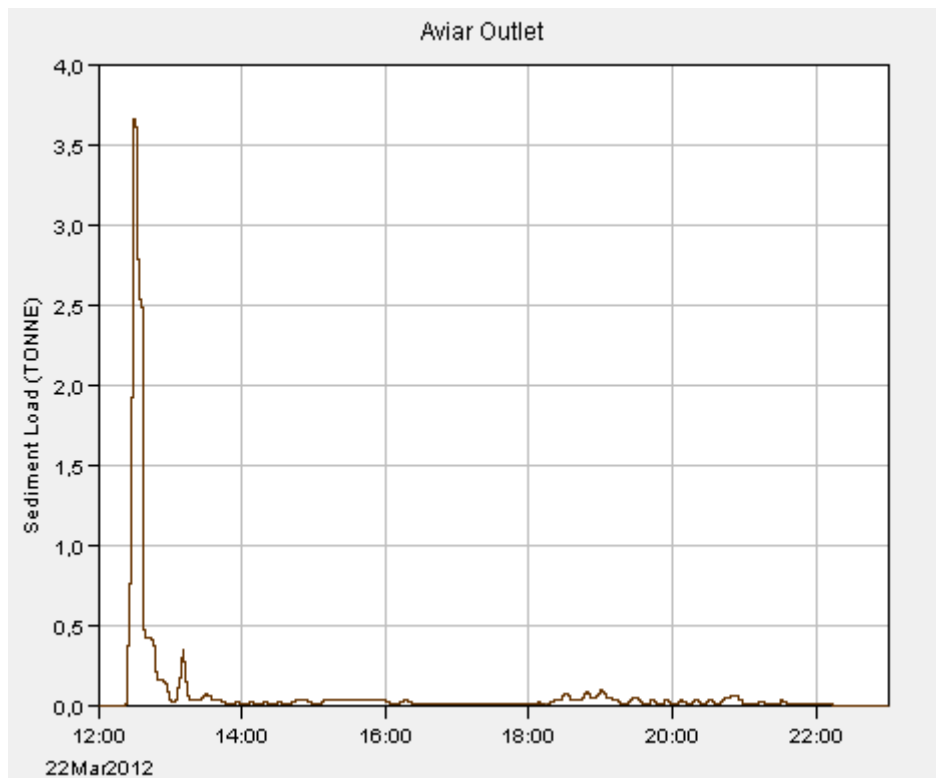
**Il·lustració 6. Sedimentograma Episodi 3.**

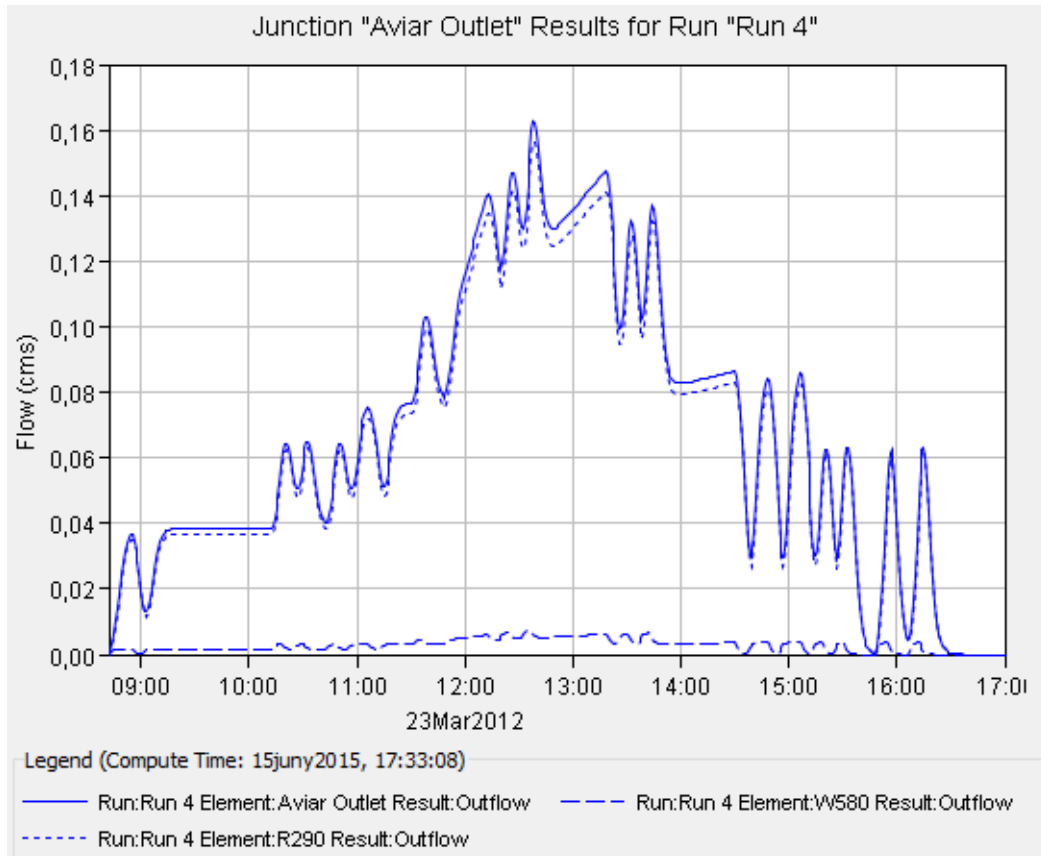
**Il·lustració 7. Hidrograma Episodi 4.**

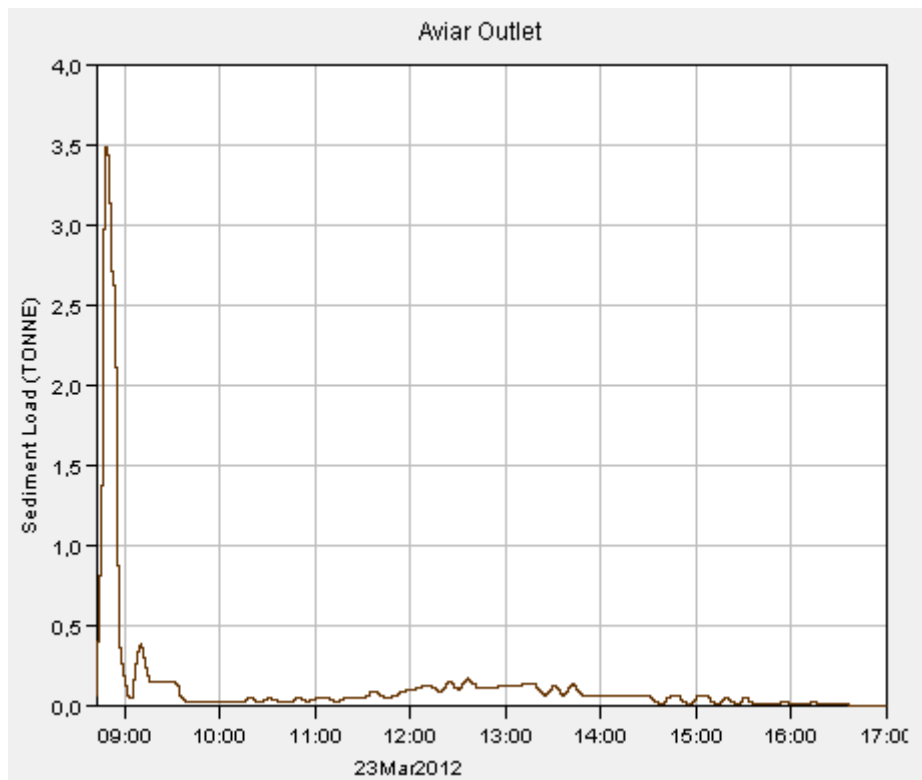
**Il·lustració 8. Sedimentograma Episodi 4.**

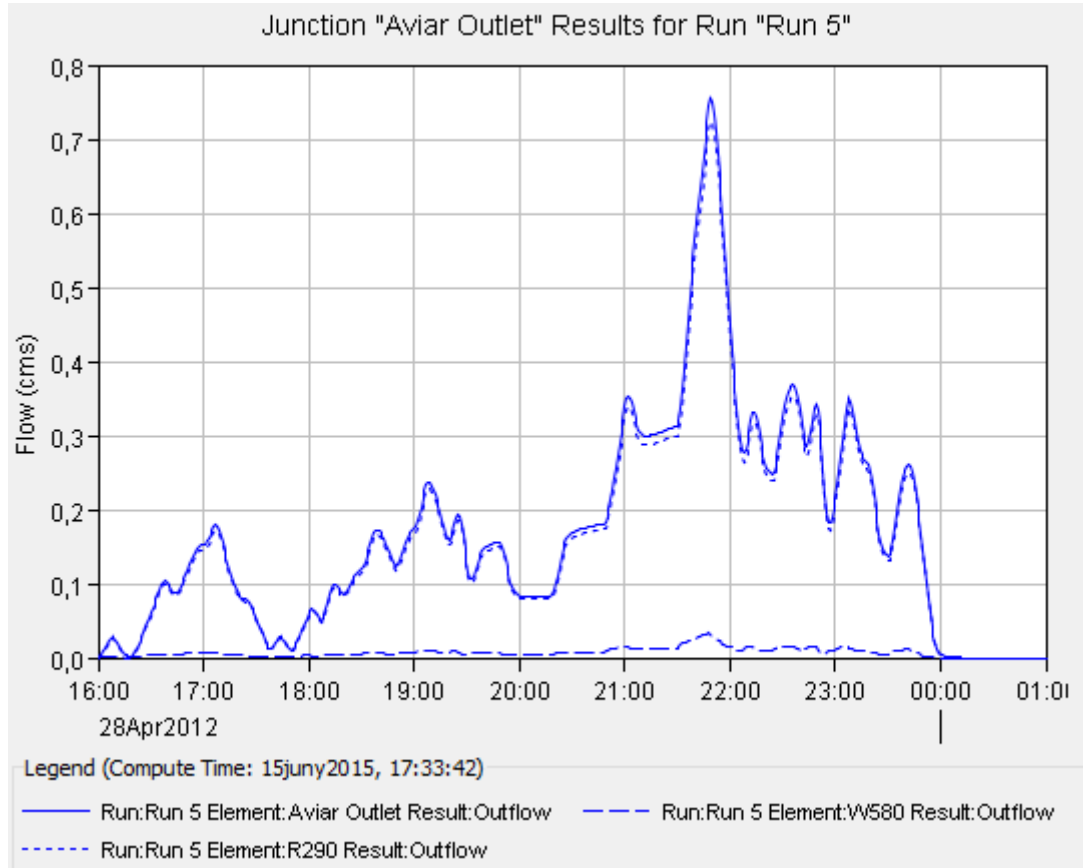
**Il·lustració 9. Hidrograma Episodi 5.**

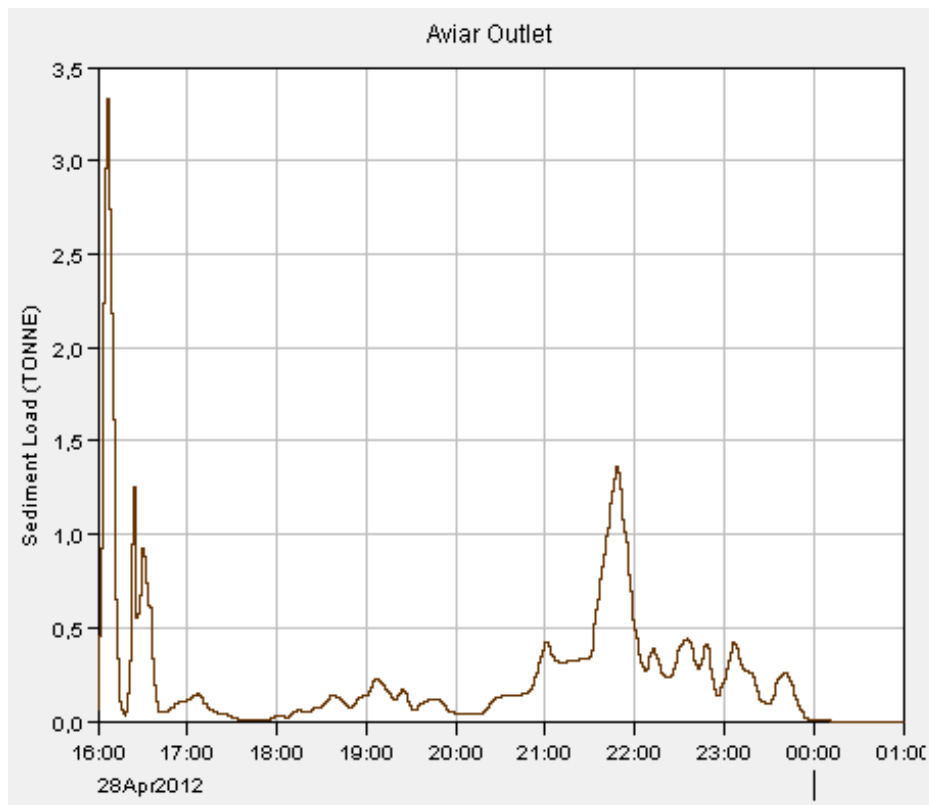
**Il·lustració 10. Sedimentograma Episodi 5.**

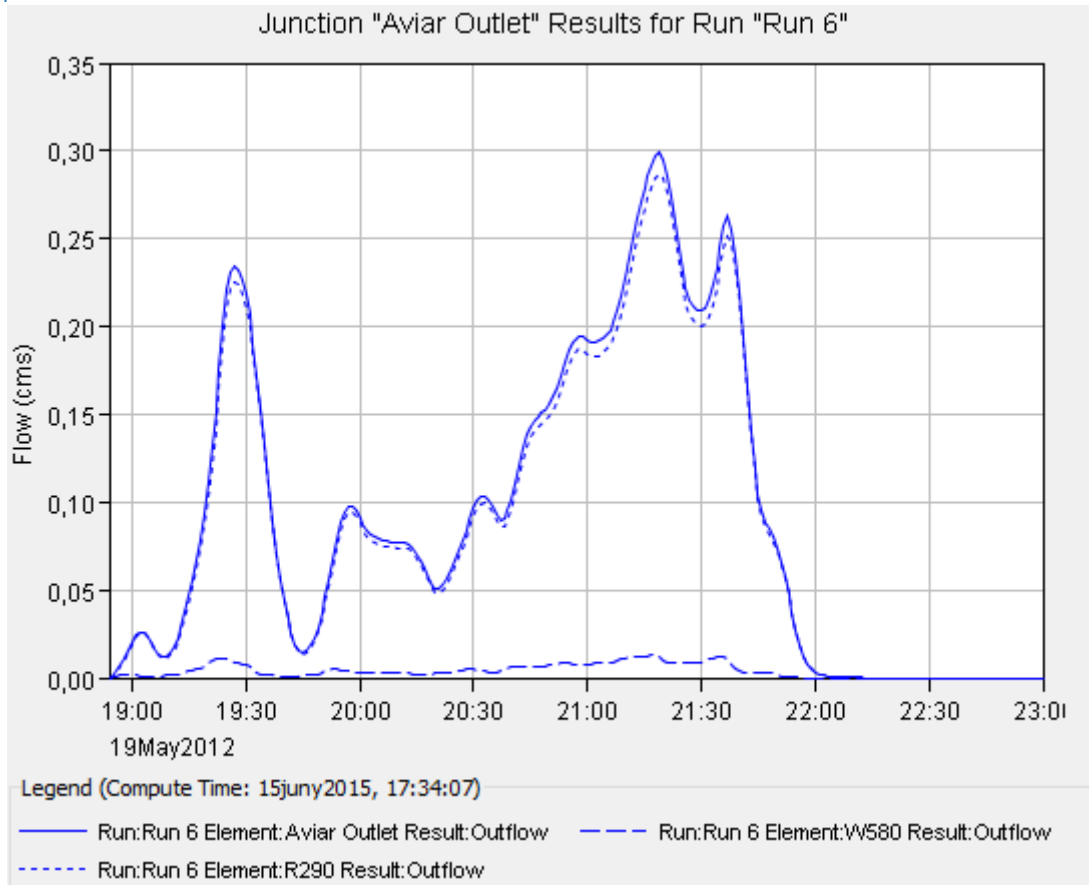
**Il·lustració 11. Hidrograma Episodi 6.**

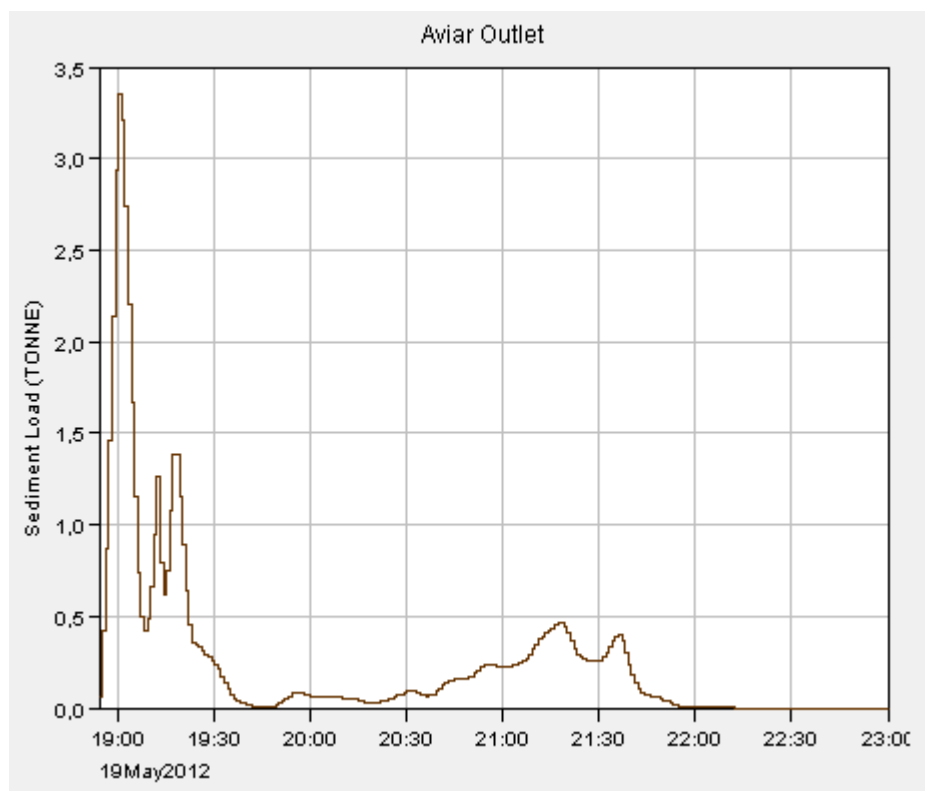
**Il·lustració 12. Sedimentograma Episodi 6.**

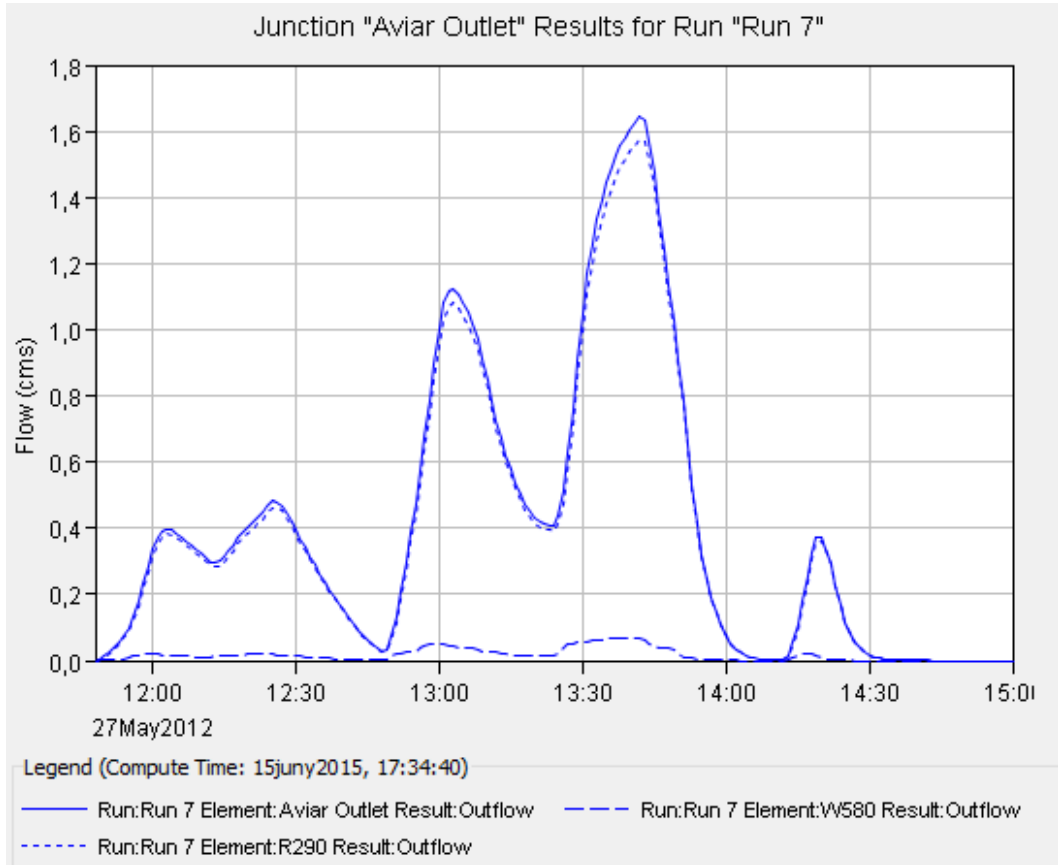
**Il·lustració 13. Hidrograma Episodi 7.**

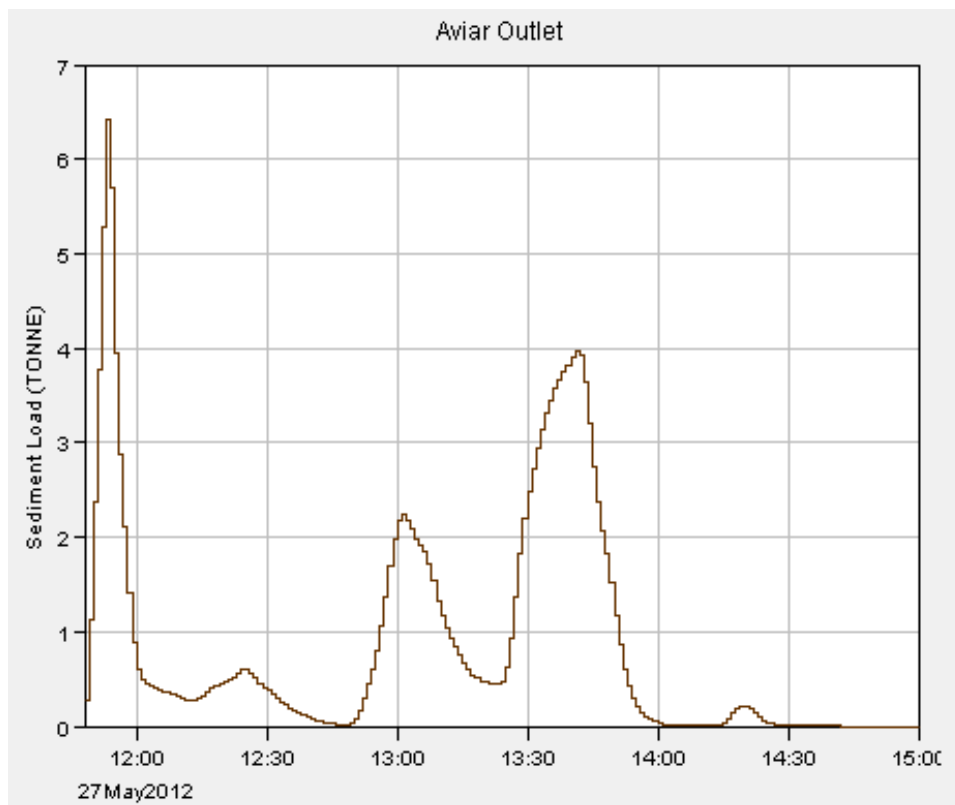
**Il·lustració 14. Sedimentograma Episodi 7.**

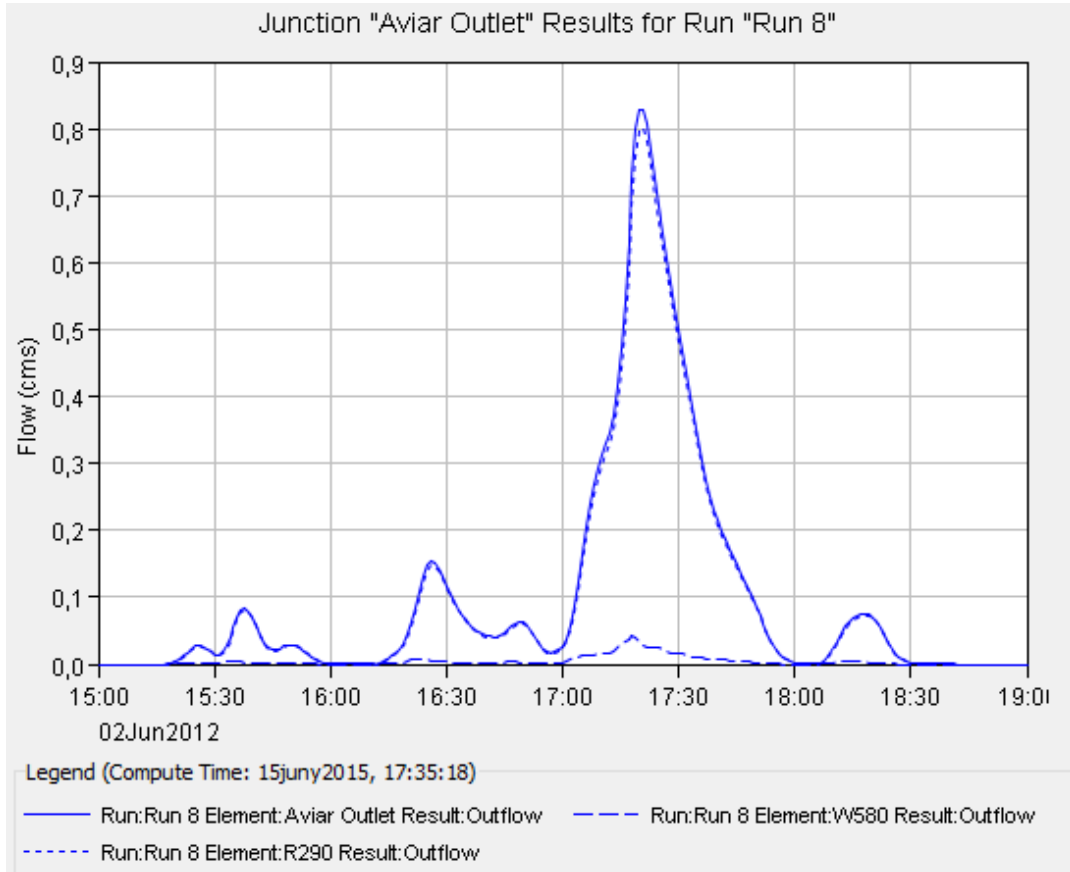
**Il·lustració 15. Hidrograma Episodi 8.**

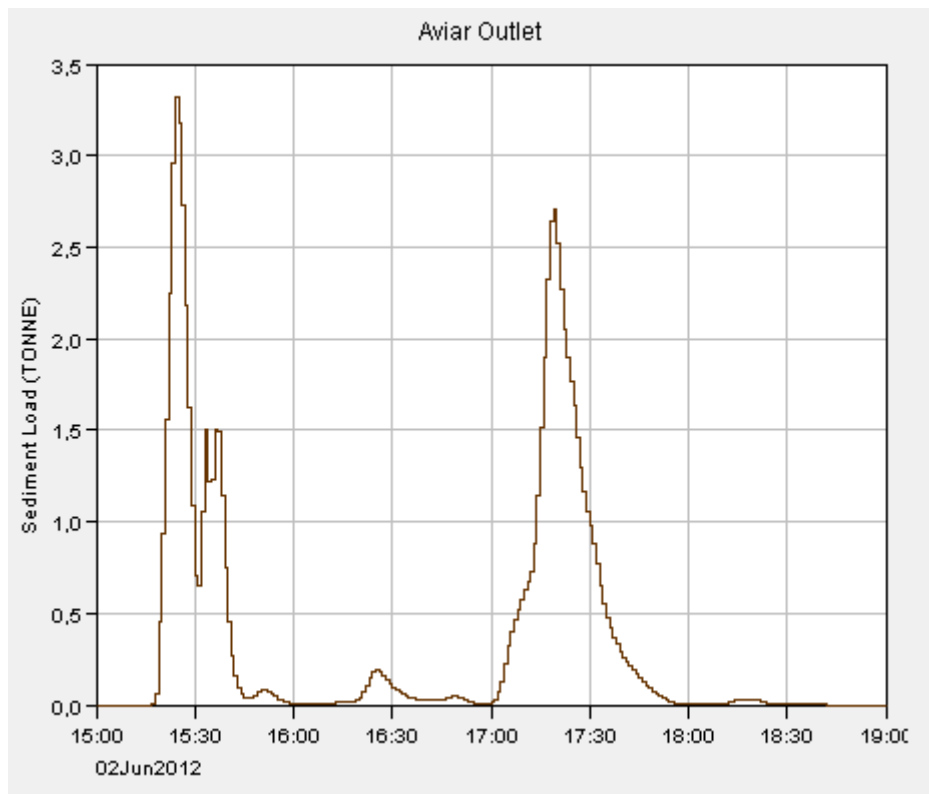
**Il·lustració 16. Sedimentograma Episodi 8.**

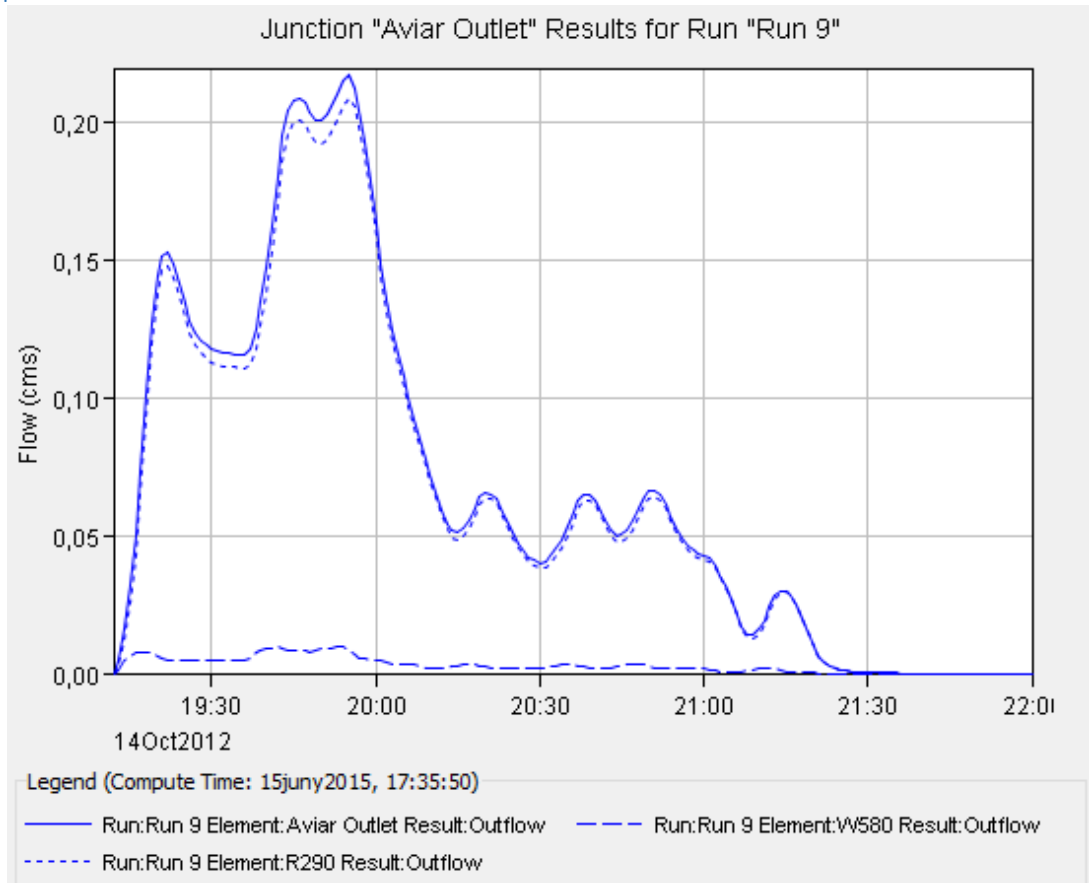
**Il·lustració 17. Hidrograma Episodi 9.**

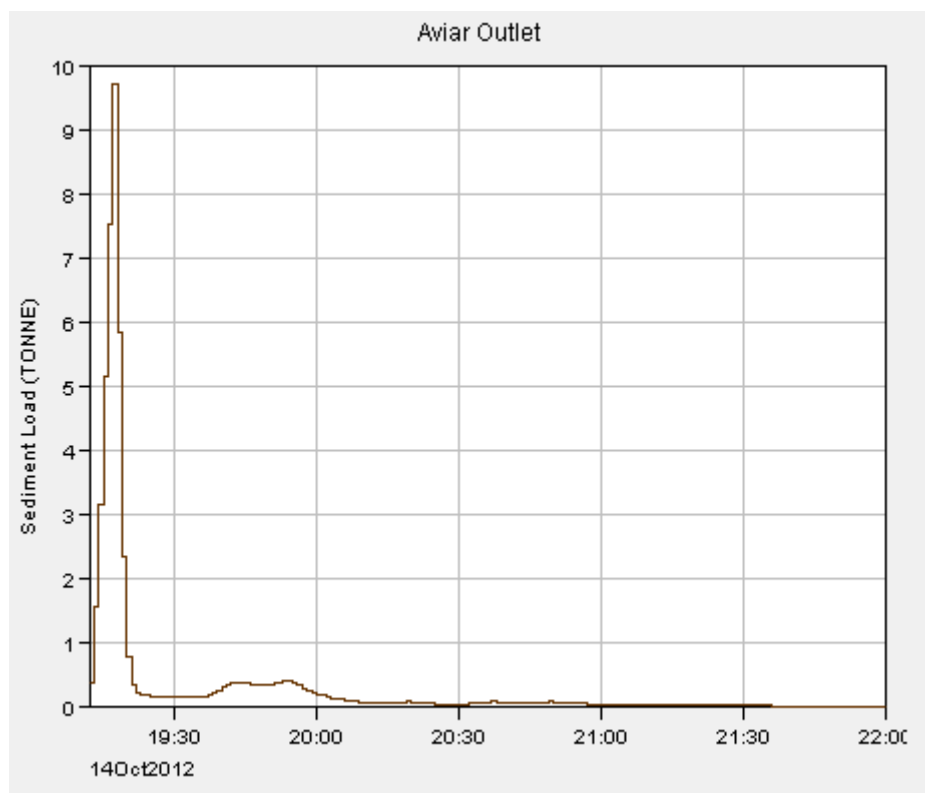
**Il·lustració 18. Sedimentograma Episodi 9.**

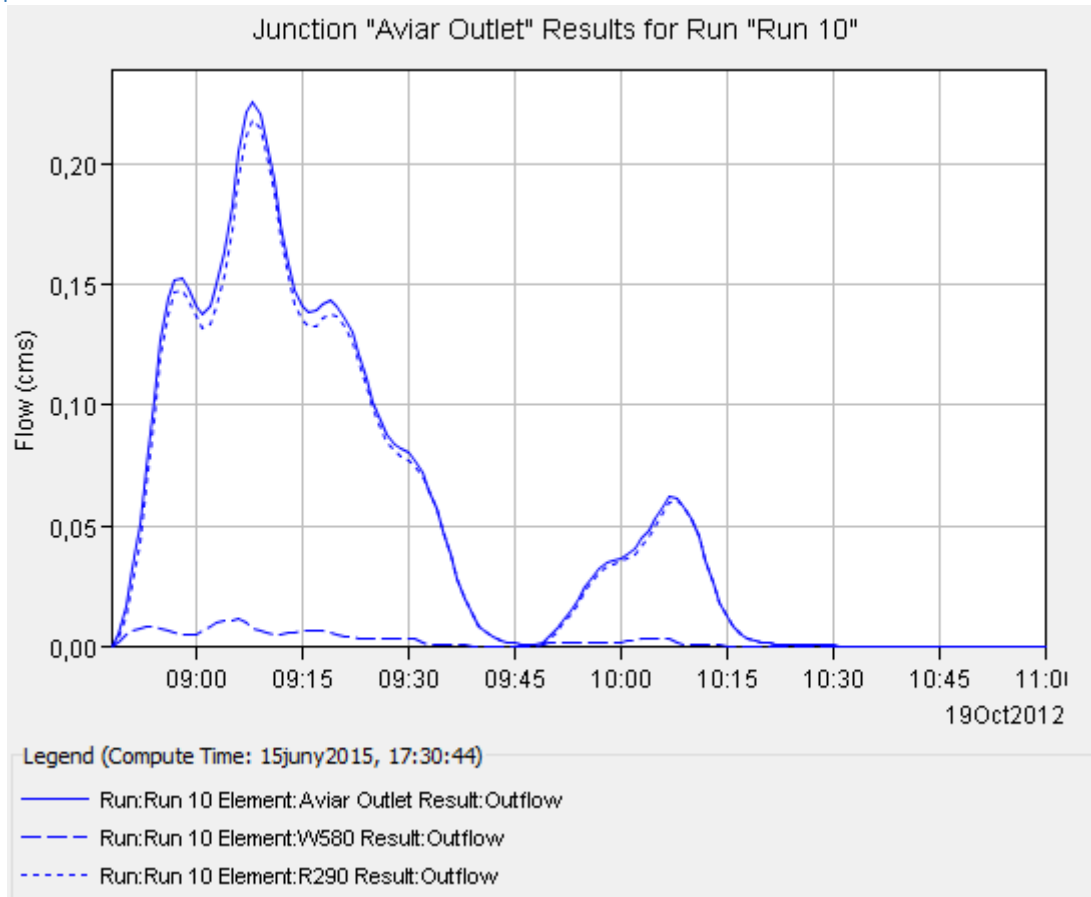
**Il·lustració 19. Hidrograma Episodi 10.**

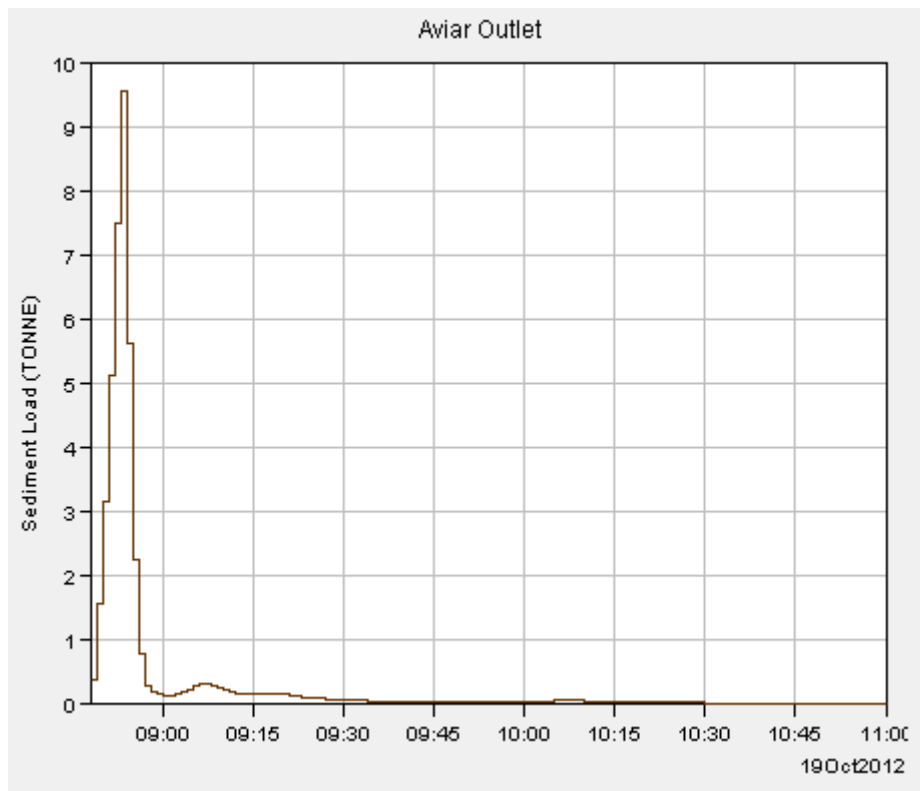
**Il·lustració 20. Sedimentograma Episodi 10.**

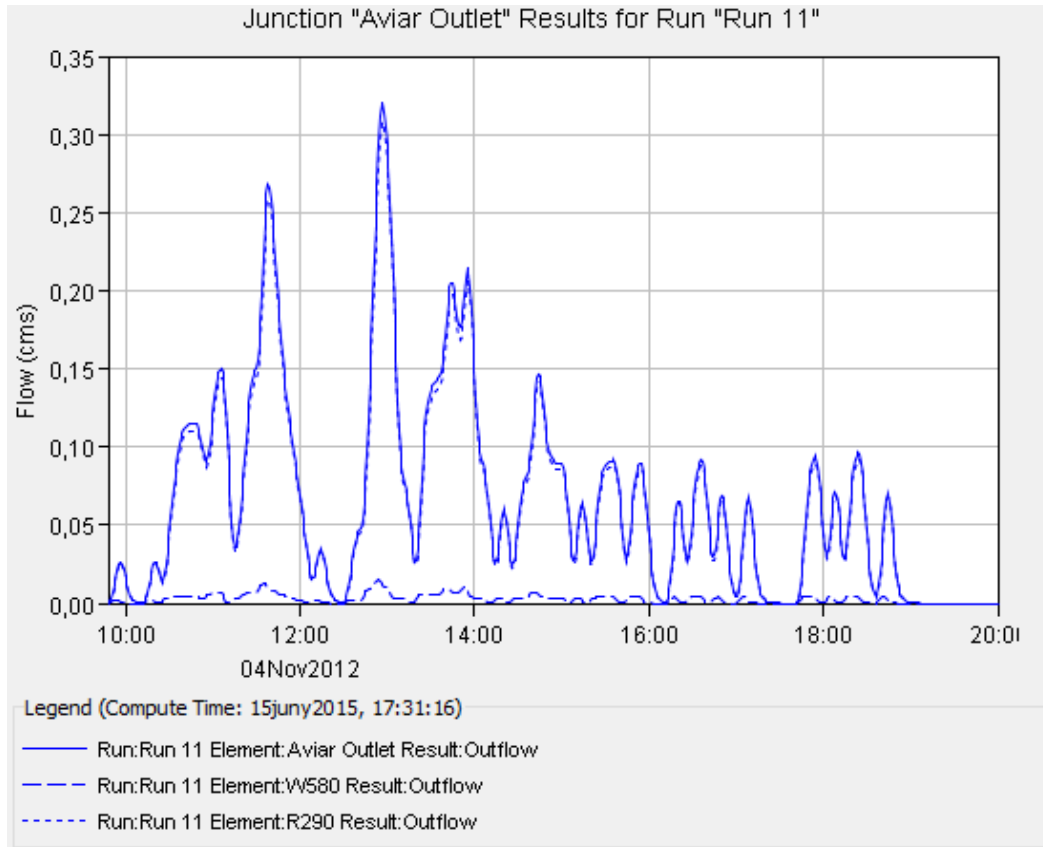
**Il·lustració 21. Hidrograma Episodi 11.**

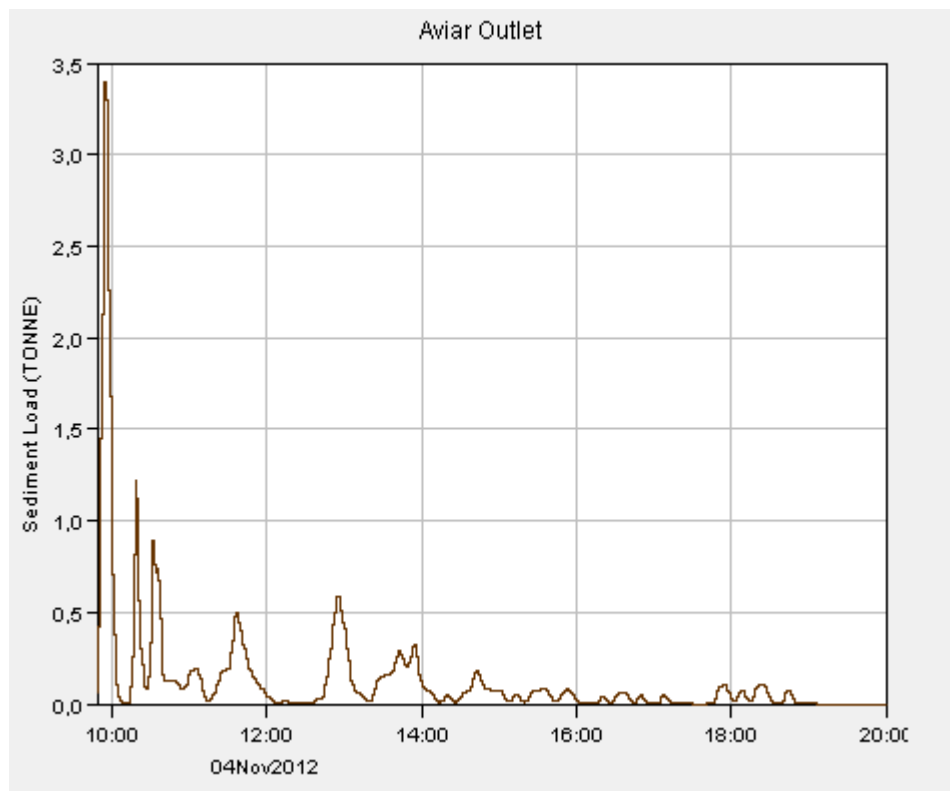
**Il·lustració 22. Sedimentograma Episodi 11.**

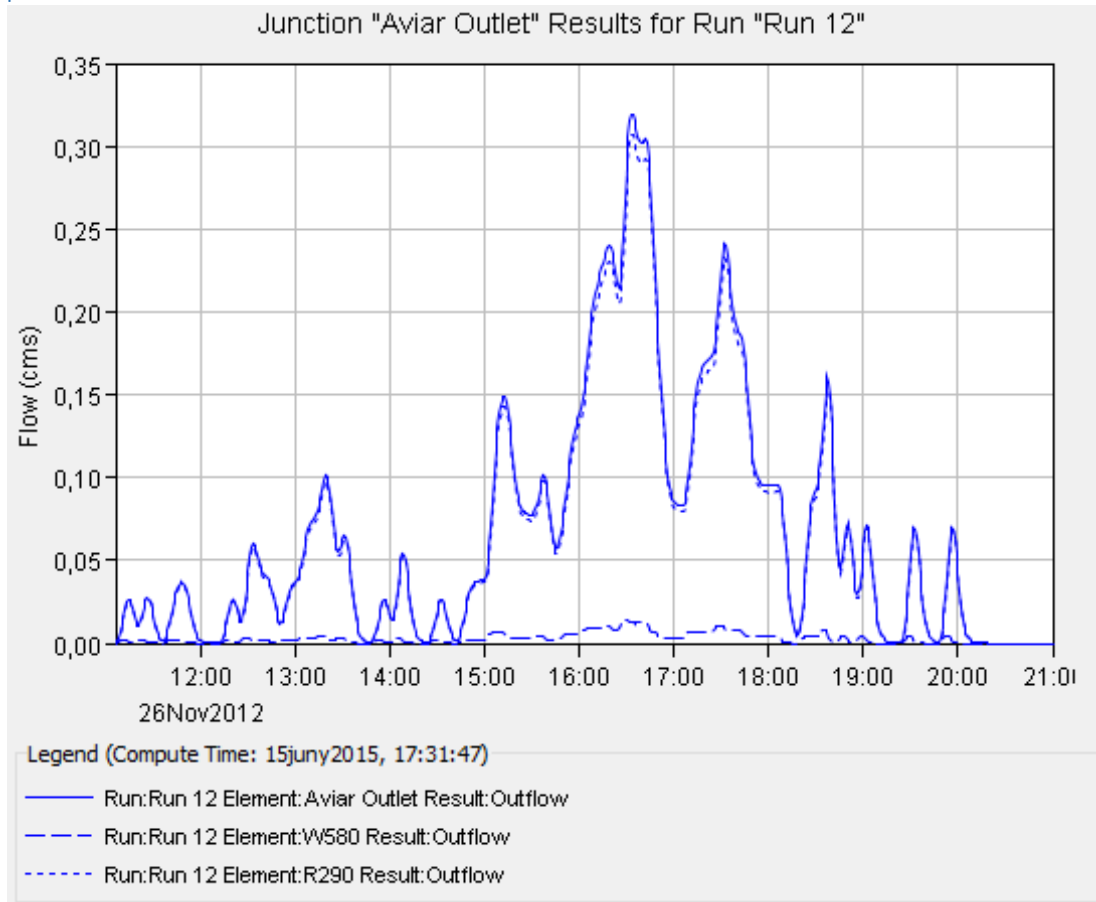
**Il·lustració 23. Hidrograma Episodi 12.**

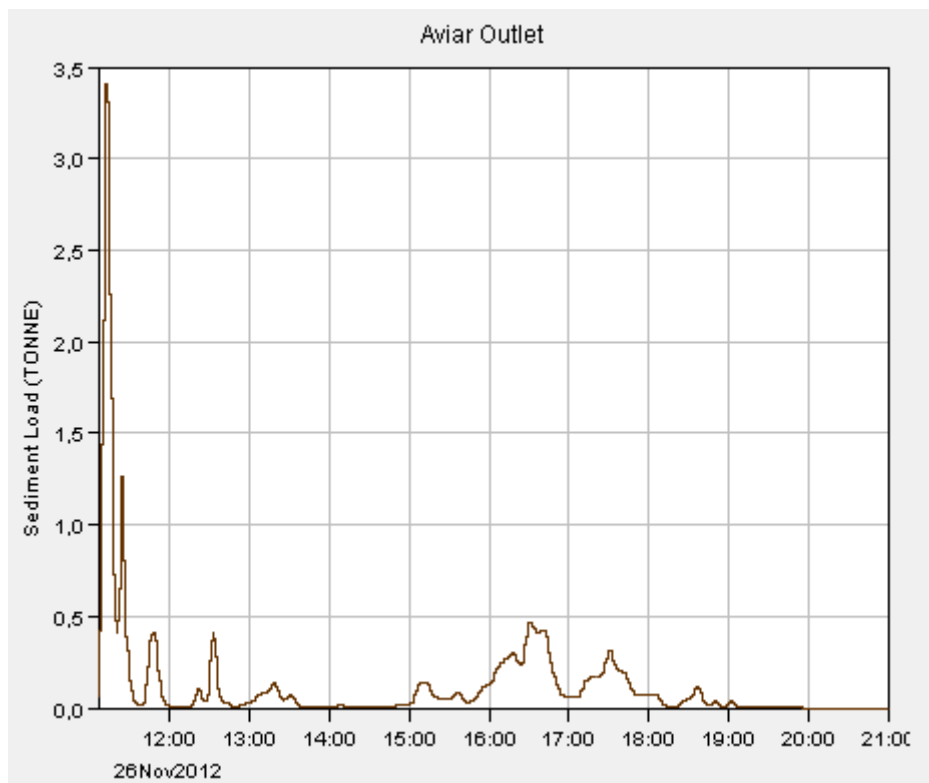
**Il·lustració 24. Sedimentograma Episodi 12.**
