## S11 INTERIOR E1:50

## VISTA FRONTAL E1:50

## DETAILS E1:5

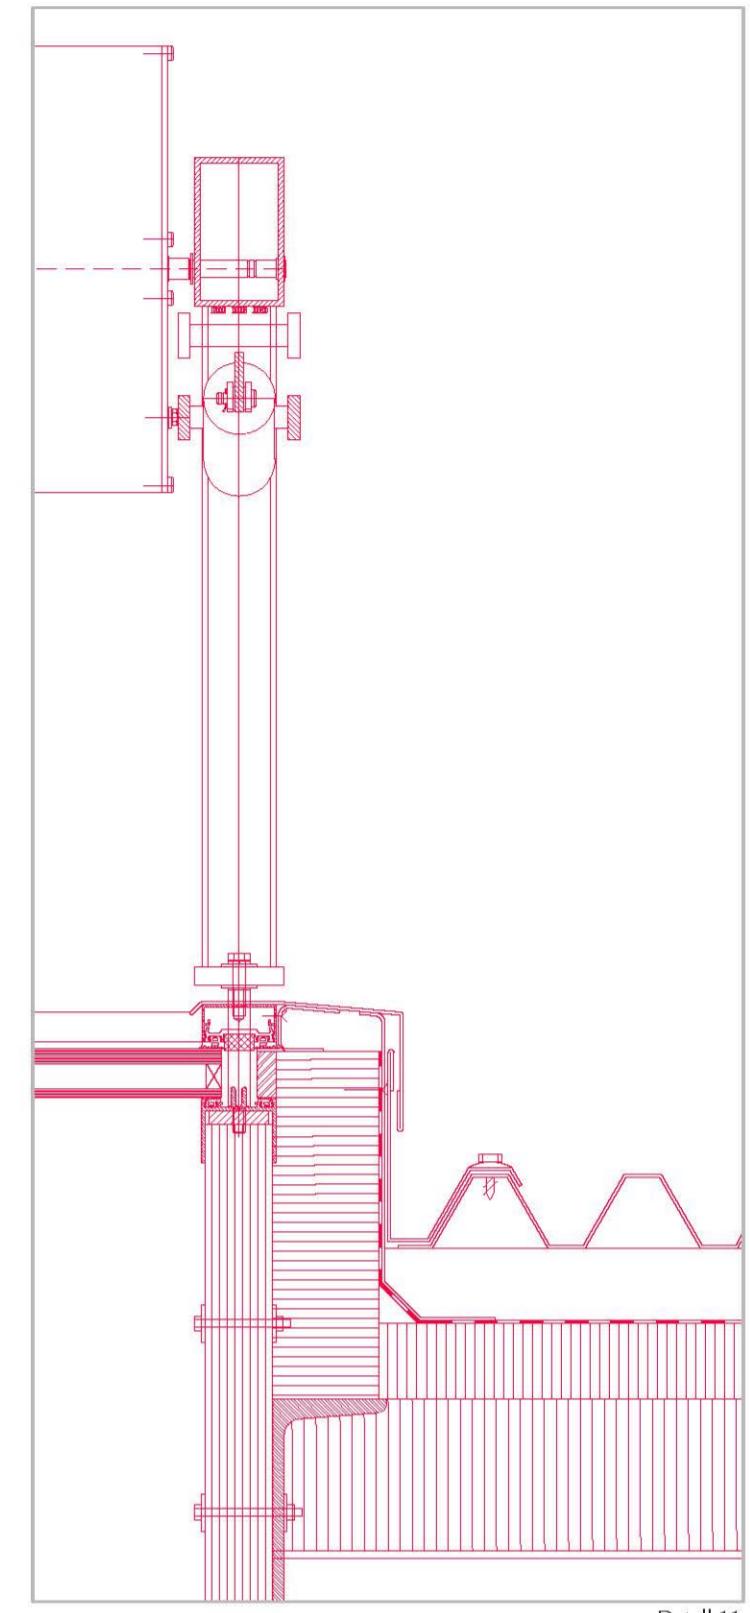
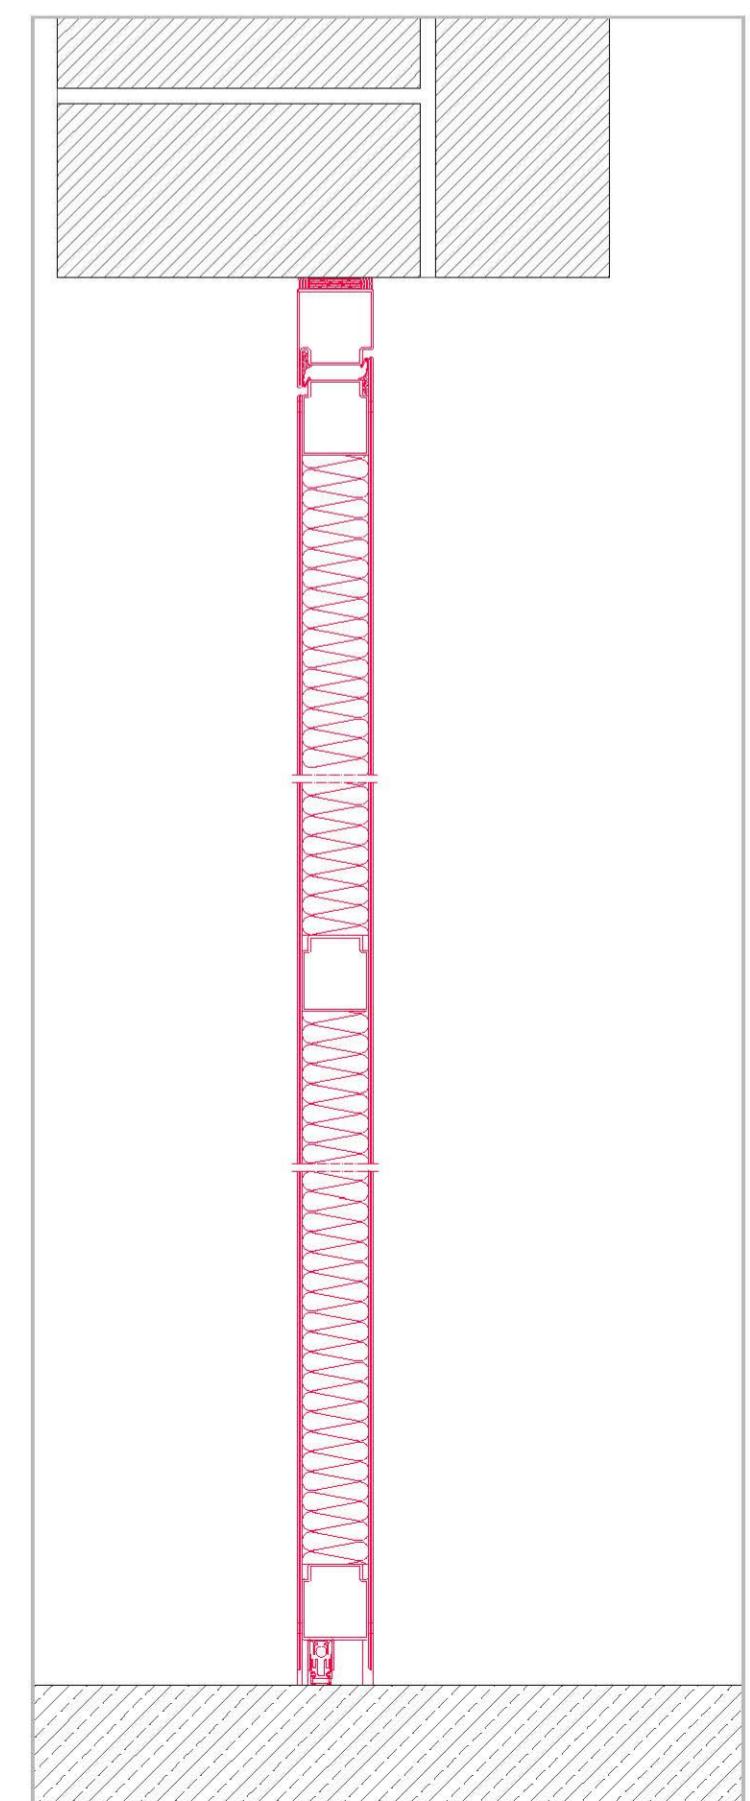
El detall superior mostra l'encontre de la coberta-lluernari i la coberta metàl·lica. El detall inferior mostra la nova porta per accedir al nucli d'accésos des de la façana. Aquesta, en acer és l'única senyal d'intervenció en la façana. (Exemple: Jansen Economy 50)
