# EL BIENESTAR TÉRMICO MÁS ALLÁ DE LAS EXIGENCIAS NORMATIVAS. DOS CASOS. DOS ENFOQUES / Thermal comfort beyond legislation. Two examples. Two approaches

DOTOR, A.; ONECHA, B.; GONZÁLEZ, J. L.

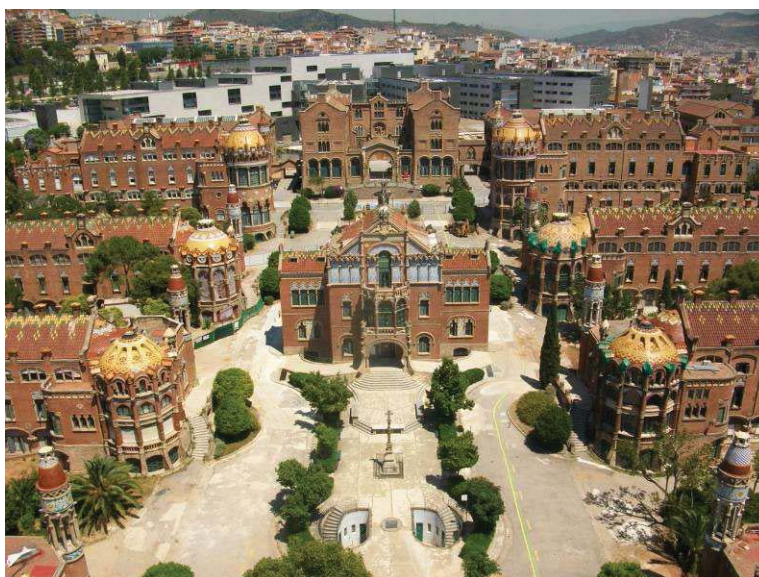
Figura 1: Recinto Histórico Hospital de la Santa Creu i Sant Pau. Fuente: FPHSCSP

El conjunto del Hospital de la Santa Creu i Sant Pau fue proyectado por el arquitecto modernista Lluís Domènech i Montaner 1901 (figura 1). El proyecto se emplazaba en un solar equivalente a nueve manzanas del Eixample (más de catorce hectáreas), en que se disponían un conjunto de pabellones aislados, rodeados de jardines y unidos por sótanos; esta ordenación seguía los nuevos criterios hospitalarios de la época, que tenían como finalidad minimizar el riesgo de infección y contagio y mejorar la salubridad gracias a los sistemas de soleamiento, ventilación e iluminación. Las obras, para las que Domènech contó con una larga lista de colaboradores, se iniciaron en 1902 y en 1911 se inauguró un primer grupo de construcciones formado por nueve edificios: seis pabellones de enfermería (Purísima, Mare de Déu Carme,

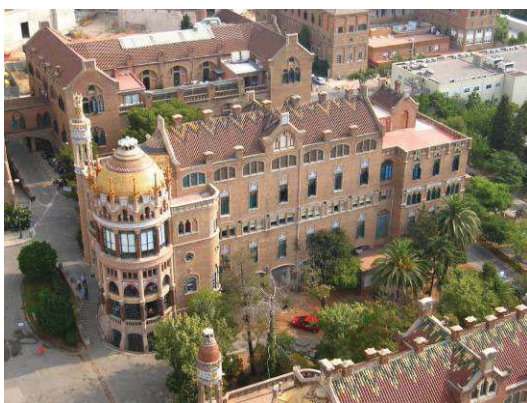
Figura 2: Pabellón de Sant Manuel. Fuente: FPHSCSP

El Pabellón de Sant Manuel sigue fielmente el proyecto de Domènech i Montaner, pero las obras del mismo fueron llevadas por su hijo Domènech Roura, que lo terminó en 1922. En origen está destinado a cirugía general sólo para hombres, posteriormente se le añadió también el servicio de oncología. En 1959 se realizaron obras de reforma general, disponiendo un piso intermedio en la planta baja y proporcionando la gran cantidad de nuevas instalaciones que en ese momento ya eran imprescindibles. En el momento de la rehabilitación actual del recinto, una vez realizado y ejecutado el proyecto de derribo por parte de la propiedad, el edificio consta de tres cuerpos, oeste, central y este. Los dos primeros se desarrollan en 3 alturas entre los 4 metros del semisótano y los 7-8m de las plantas baja y primera, mientras que el cuerpo este se desarrolla en 4 plantas de alturas inferiores, ya que eran las plantas de administración. El acceso principal se sitúa en el cuerpo oeste.

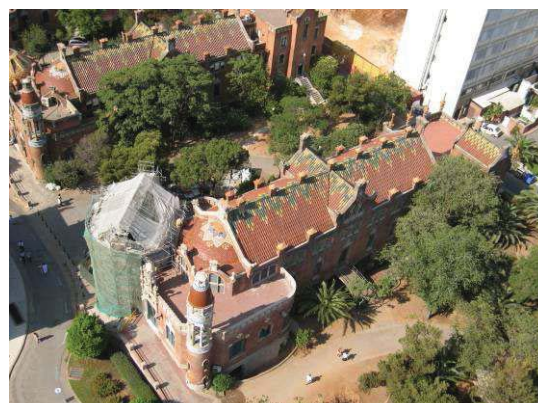
Figura 3: Pabellón de la Mercè. Fuente: FPHSCSP

En el hospital original había ocho pabellones de enfermos, cuatro de mujeres, en el lado oeste del recinto, y cuatro de hombres, en el lado este. Todos los pabellones tienen la misma configuración constructiva y estructural, pero los pabellones más al norte de mujeres y hombres constan de una planta más. Esta es una de las razones de que se describan dos pabellones tipo, uno de tres plantas, el Pabellón de Sant Manuel (figura 2), y otro de dos, el Pabellón de la Mercè (figura 3). La segunda razón se justifica en los enfoques diferentes en cuanto a la intervención.

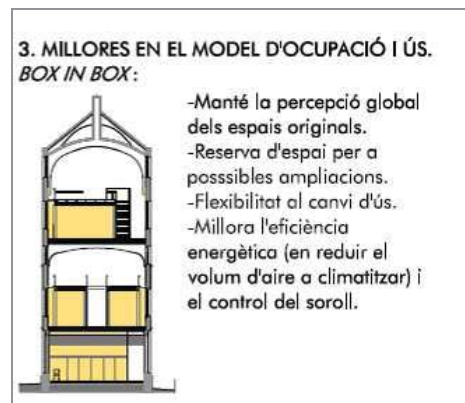
En el caso del Pabellón de Sant Manuel, la propuesta de implantación del altillo se decide conjuntamente entre los equipos de restauración y de adecuación interior en la fase de concurso (figura 4). Ésta sigue el tipo denominado "box in box", que introduce mejoras en el modelo de ocupación y uso, tales como: mantiene la percepción global de los espacios originales, permite reservar espacios para instalaciones, ofrece flexibilidad y mejora la eficiencia energética (al reducir el volumen de aire a acondicionar) y el control del ruido.

Figura 4: Fragmento de Mejoras en el modelo de ocupación y uso box in box del Concurso del Pabellón de Sant Manuel

Ambas ofrecen bajo esos altillos espacios controlados, cerrados y de altura que no permite la estratificación y, dado que se trata de un objeto autónomo dentro del edificio histórico, sus envolventes y revestimientos pueden ser tratados para asegurar el máximo confort. El control de las dimensiones de los espacios así como la elección de la envolvente de los mismos puede permitir la minimización de los sistemas de acondicionamiento así como la integración de los mismos.
