EMPLAÇAMENT ESTAT ACTUAL  
1:2.500

TRANSFORMACIÓ URBANA DEL BARRI D'IMPERIAL  
1:1.000

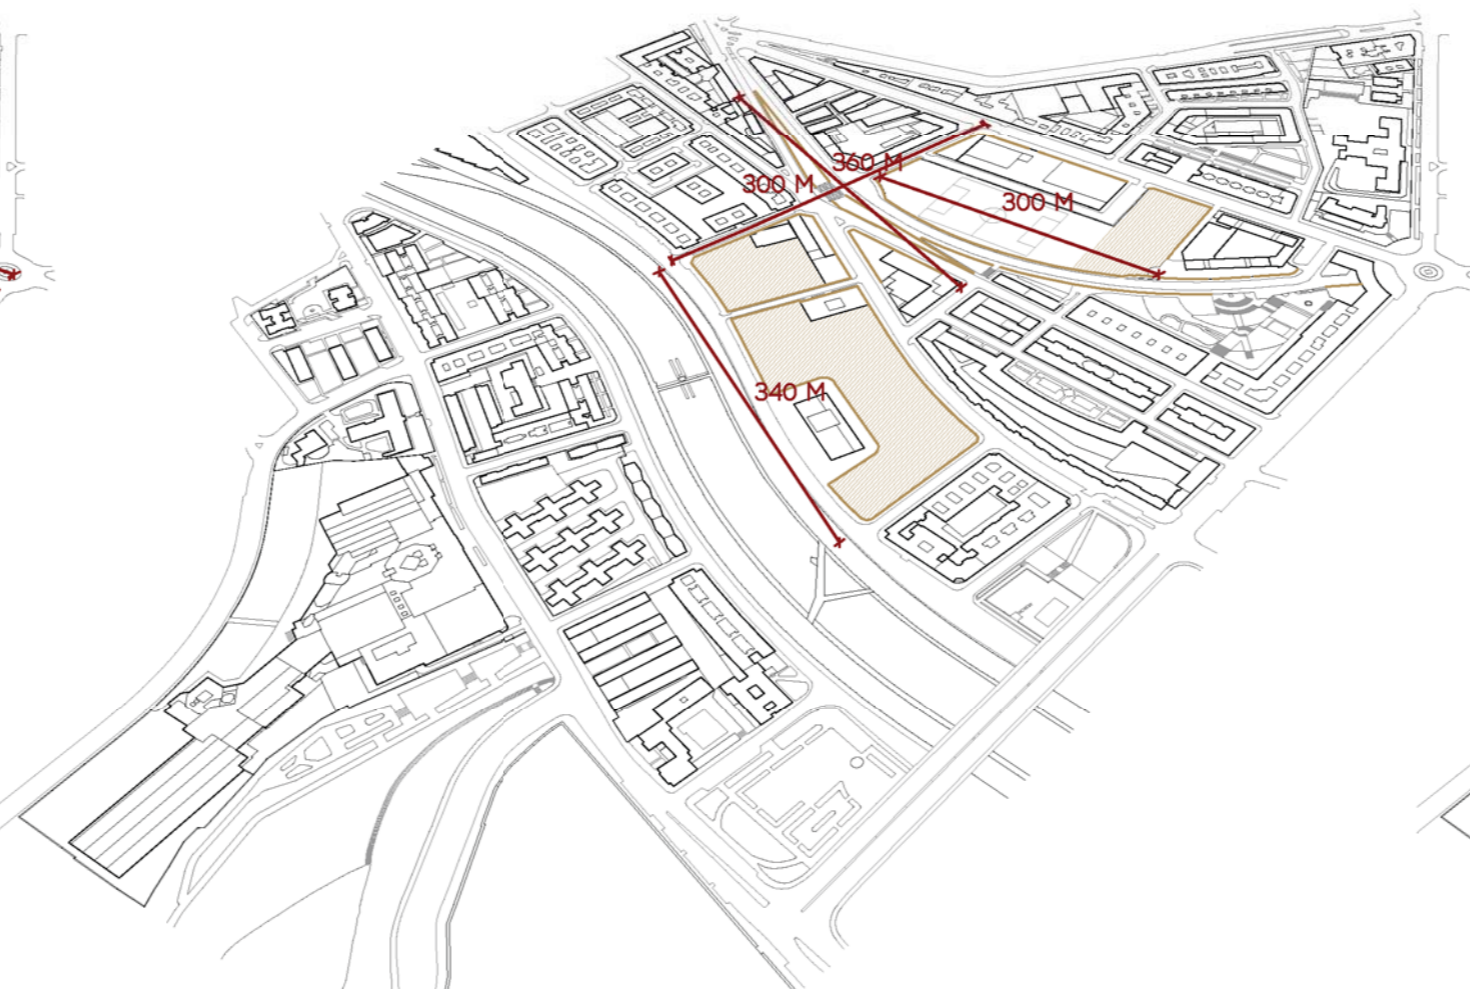
INACTIVITAT. BUIT URBÀ

- DISTÀNCIES CRÍTICUES ENTRE ELS USOS DEL BARRI.
- INACTIVITAT AL PASILLO VERDE FERROVIARI.
- USOS POC COMUNITARIS I Poca DIVERSITAT.
- ACCÉS AL POLIESPORTIU MARQUÉS DE SAMARANCH NOMÉS PEL PASEO IMPERIAL.
- FAÇANES CEGUES, TALUSSOS I MURS DE CONTENCIÓ DEGUT A LA TOPOGRAFIA.
- MANCA D'ACCESSIBILITAT AL TRANSPORT PÚBLIC.

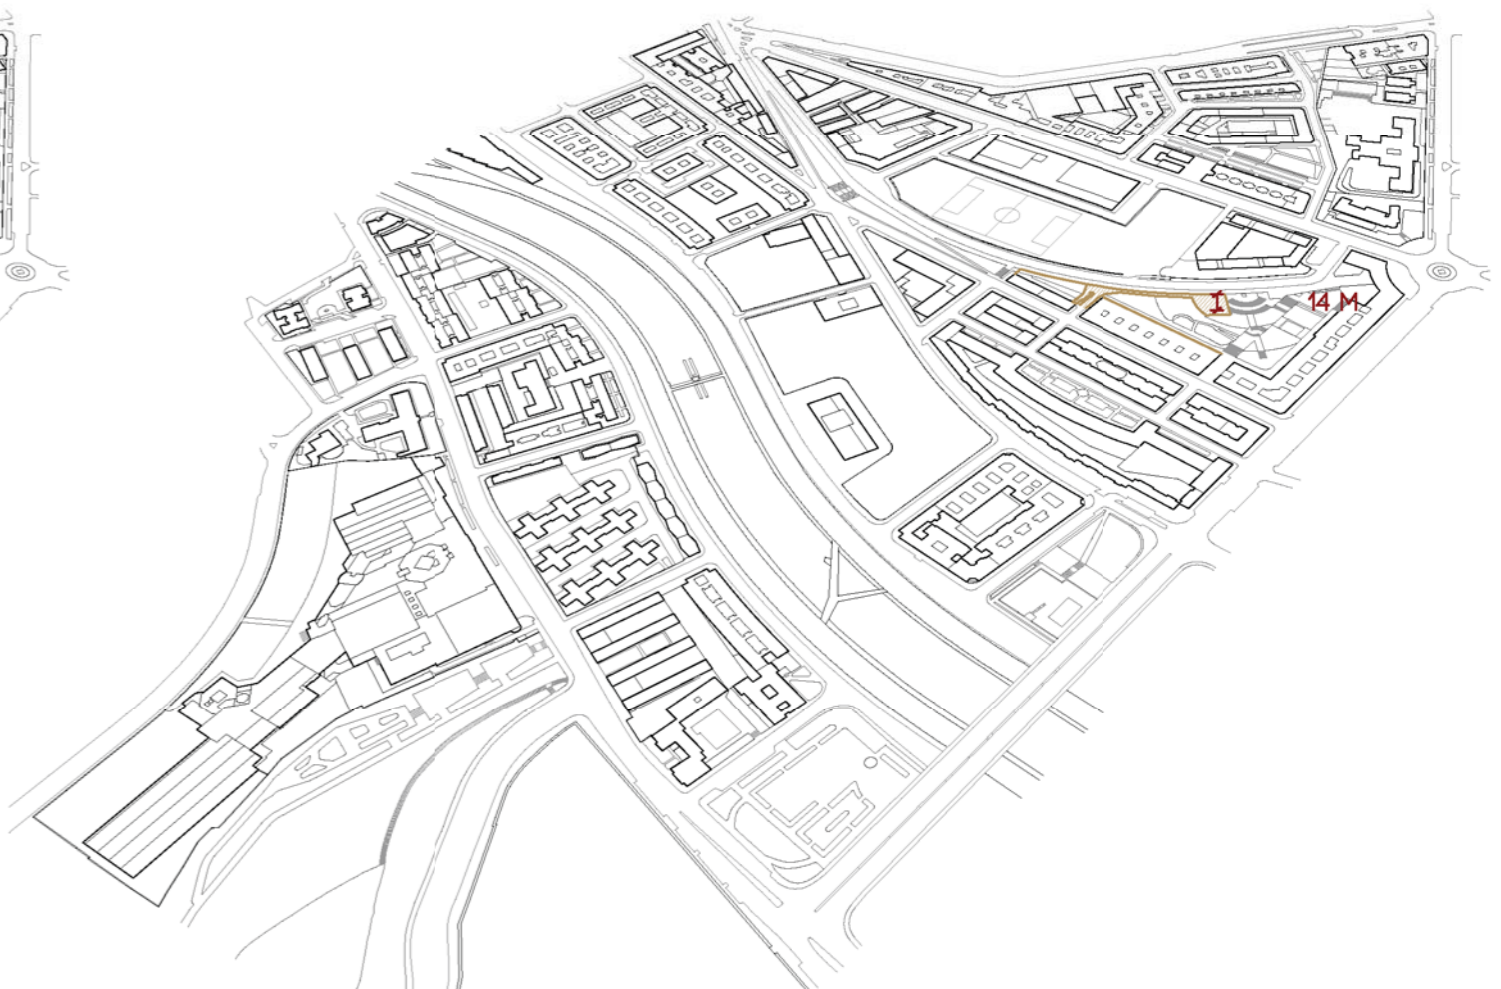
MALA DISPOSICIÓ DELS SERVEIS QUE ABASTEIXEN LES INFRAESTRUCTURES

- COTA DE LA SUBSTACIÓ ELÈCTRICA DE TRACCIÓ.
- ACCÉS I ESPAI DE GIR PER A CAMIONS DE BOMBERS A LA SUBSTACIÓ ELÈCTRICA DE TRACCIÓ.
- SORTIDA D'EMERGENCIES I ACCÉS D'AMBULANCIES AL TÚNEL.
- PARC EN CUL-DE-SAC.
