Encontre amb el sòl

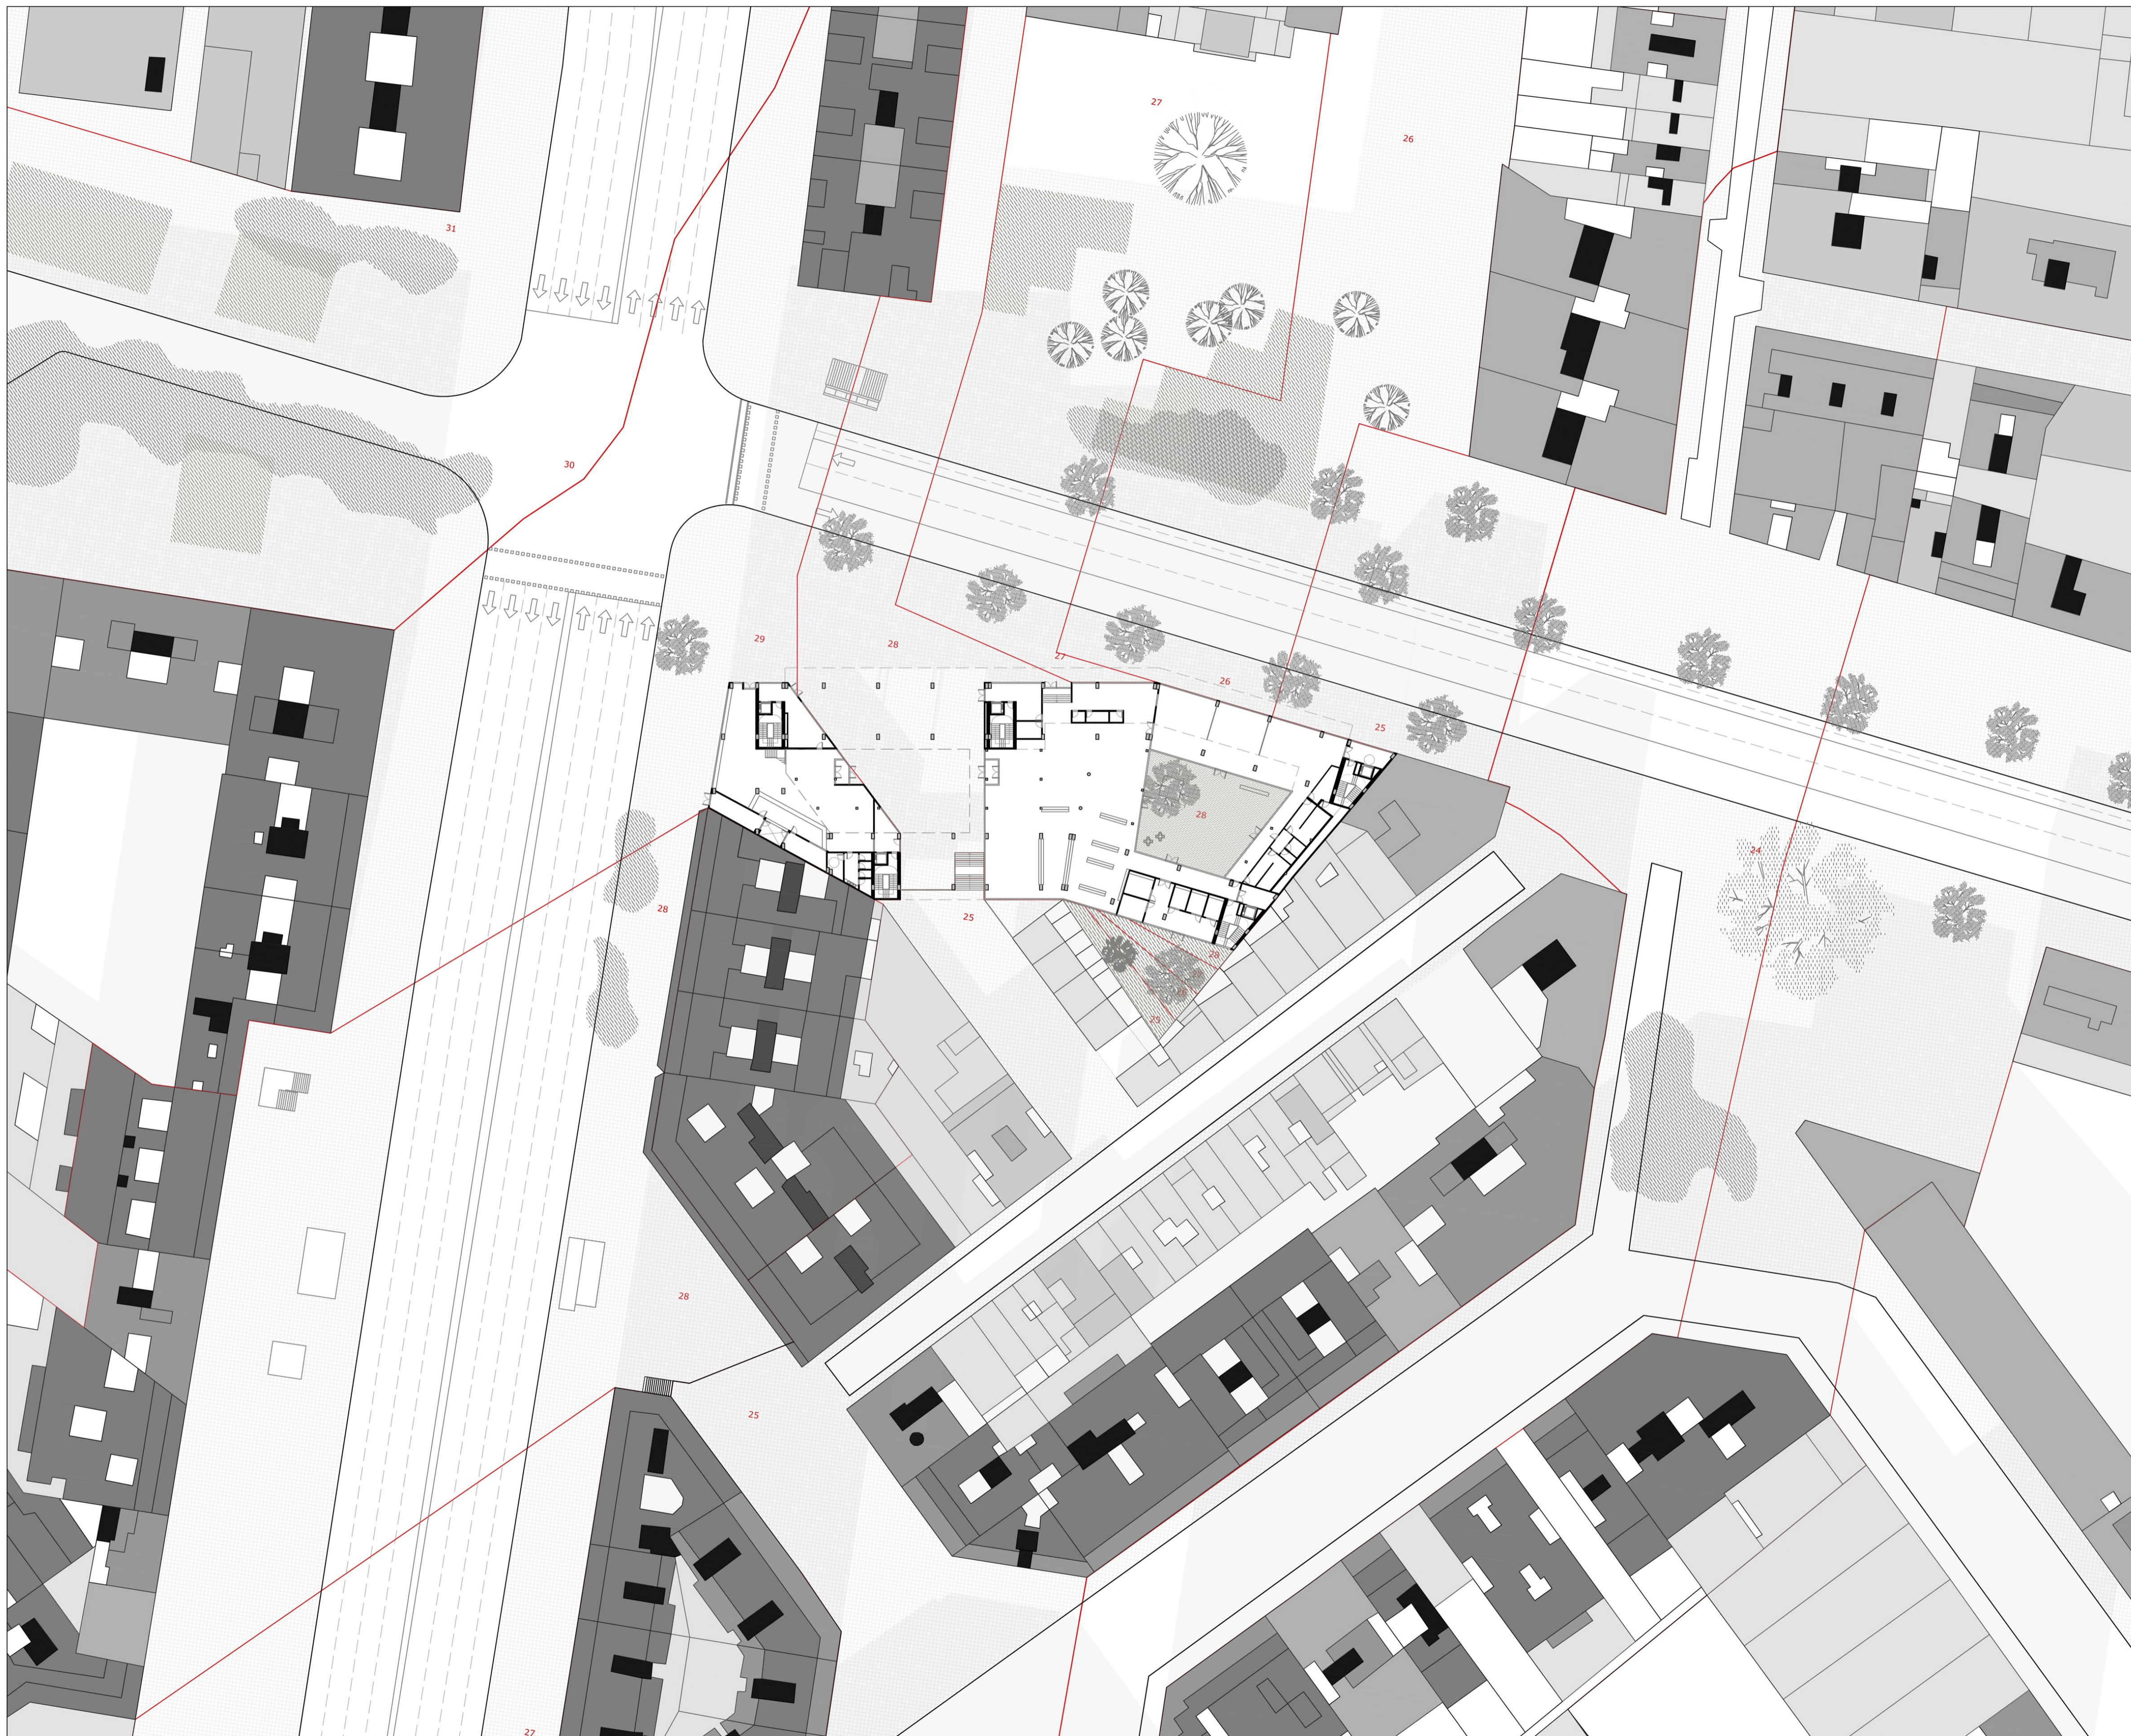
Escala 1:200

Un dels problemes a solucionar de la zona és el desnivell de quasi quatre metres del passatge del Dr Torres a l'avinguda Meridiana, a més del desnivell gradual a mesura que es camina de la plaça creada a l'avinguda fins el carrer Garcilaso.

El projecte adapta la plaça a Meridiana que continuï amb el desnivell, en total inferior al 1%, però per continuar cap al passatge, se supera el desnivell amb escales. A la cota 25 (cota del passatge), hi trobem la planta d'aparcament. En el cas que no es pugui superar el desnivell per les escales, es pot superar a partir de l'ascensor.

El desnivell del carrer Garcilaso varia, però la mitjana del pendent seria un 4%.
