3-SECCIÓ HOTEL

El projecte proposat es tracta d'una rehabilitació d'un edifici ja existent.

La combinació de l'antic monestir amb part d'obra nova ajuda a donar-li un nou ús al conjunt històric

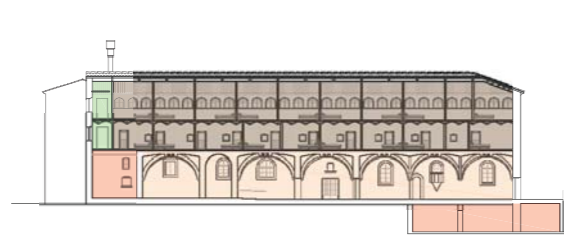
La primera secció ens mostra l'adaptació de l'hotel amb l'edifici existent.

Les habitacions condicionades per les obertures actuals segueix una modulació.

La primera i segona planta les obertures no són iguals per tant les habitacions no són idèntiques encara que si segueixen el mateix patró.

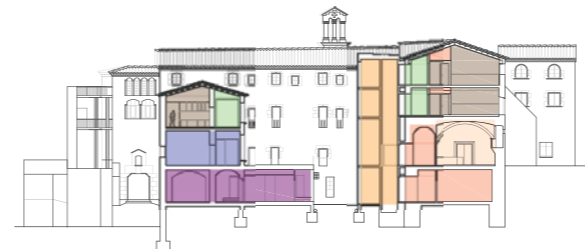
2-SECCIÓ EDIFICI MULTIU

La segona secció ens mostra la combinació de totes les diferents estances que trobem a l'edifici.

Totes giren al voltant del nucli principal i el pati interior

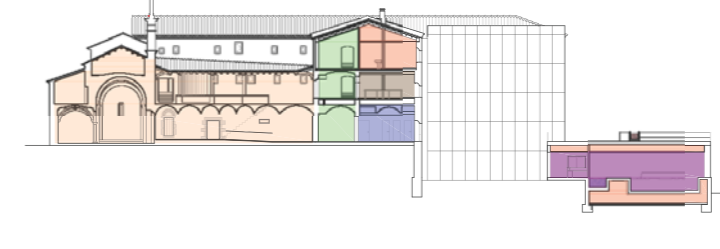
3-SECCIÓ PATI OEST

La tercera secció podem veure la part d'obra nova destinada a l'Spa.

El nucli principal es deixa veure en la seva totalitat gràcies al pati interior, fet que ajuda a donar llum natural a tot el nucli a partir de les plaques d'acer corten foradades, que ajuden a donar privacitat, tant al mateix nucli, com a la zona de la terrassa.
