Rehabilitació del Molí d'en Rai de Caldes de Montbui com a nou espai socio-cultural

D.L.3
PLANTA SOTACOBERTA
LESIONS I SÍMPTOMES

Alumne: Isaac Lendinez Martí
Tutor: Emili Hormiñas Laperal

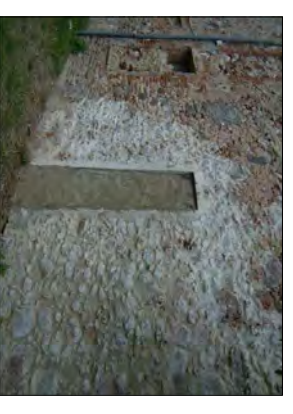
Alteracions varies d'obertures en tota la paret.

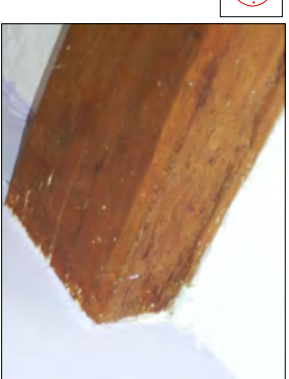
Atacs de corcs en l'encastament biga 5
sala d'audiovisuals Planta Primera.
