Anexo I: Fichas de tomada de datos

**- ANALISIS CONSTRUCTIVO DEL SISTEMA DE RIEGO DE LA "Ruta del Rec de la Vila" -
Estado de Conservación, Daños y Mantenimiento**

CODIFICACIÓN: E1 IDENTIFICACIÓN: LES TRES AIGÜES

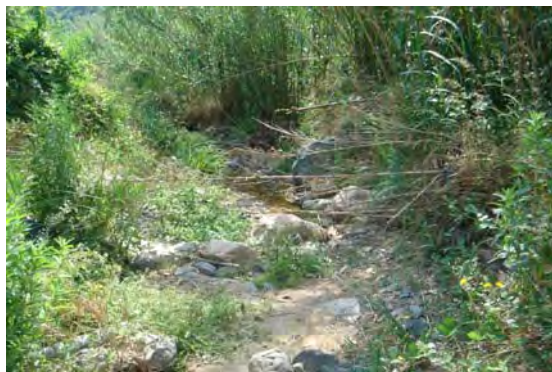
Estado actual de les Tres Aigües

AL NO HABER ELEMENTOS A VALORAR, SU ESTADO NATURAL ES DEFICIENTE. SU FLORA Y VEGETACIÓN CRECEN Y SE EXTIENDEN DE MANERA INCONTROLADA; HECHO QUE DIFICULTA LA DELIMITACIÓN DE LAS VERTIENTES ACUOSAS DEL TÉRMINO DEL ALBIOL

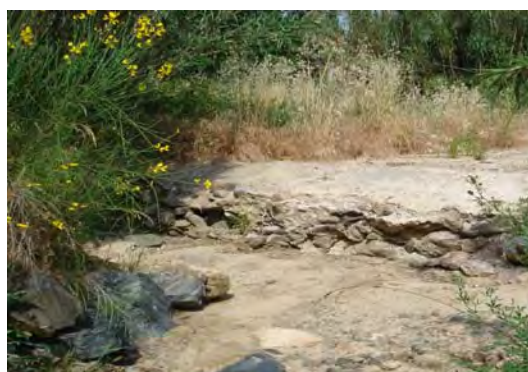
Pequeño salto de agua del riego

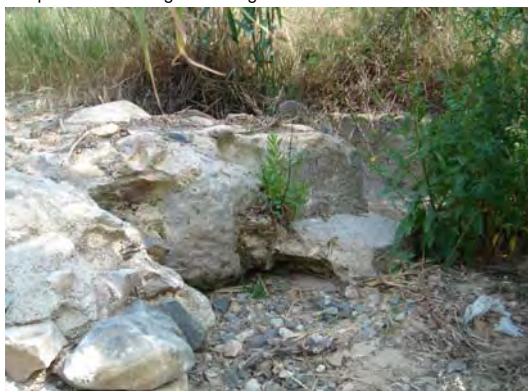
Pequeño salto de agua del riego

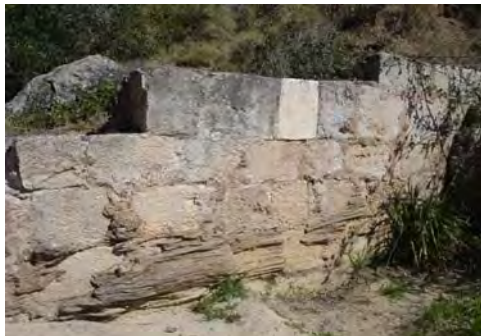
Muro del pantanet de la resclosa

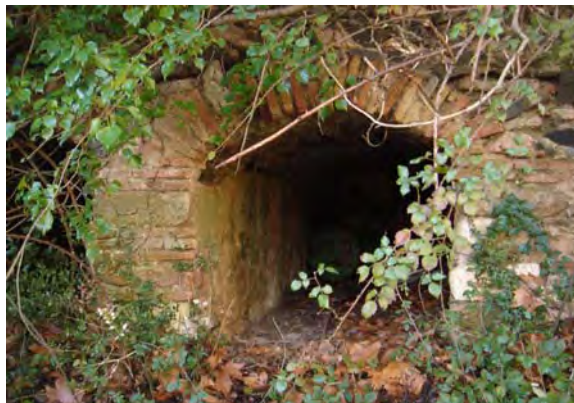
Estado actual del arco del molino

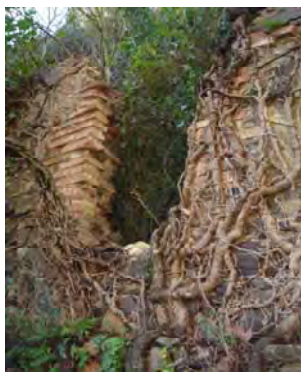
Restos del alzado pral. del molino

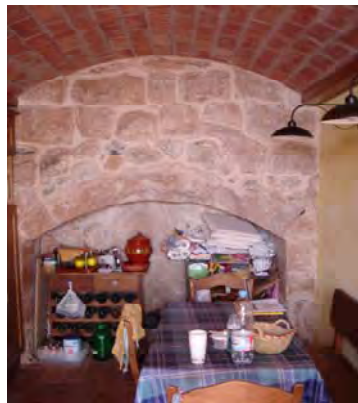
Estado actual del arco del molino

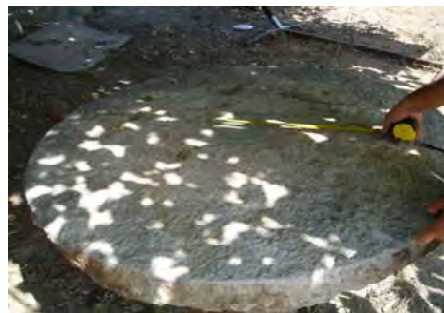
Estado actual de una muela volandera

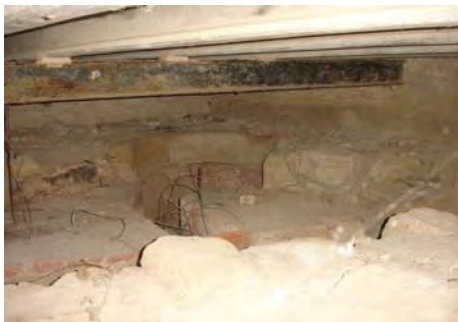
Estado actual del molino

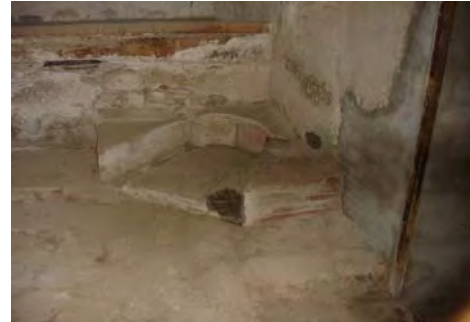
Estado actual del molino

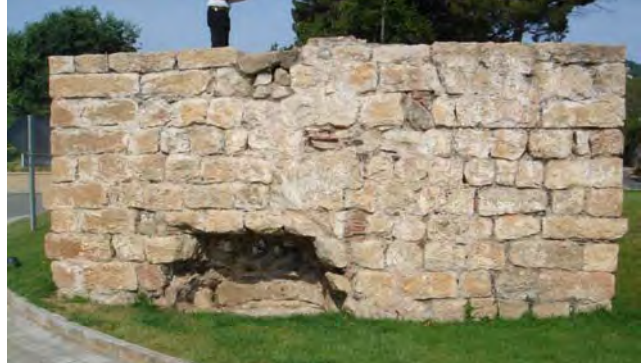
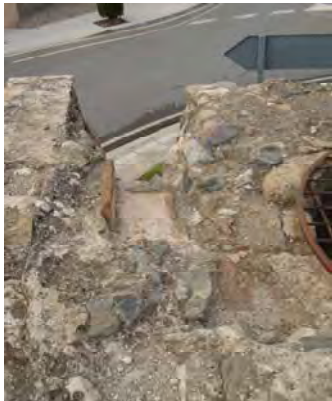
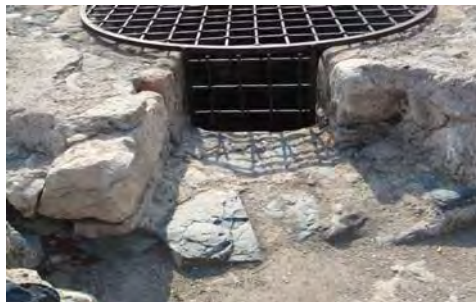
Vista frontal del molino

Canal de salida de agua

Caída del agua del molino

SUS DAÑOS ACTUALES SON MÍNIMOS RESPECTO A SU ESTADO DE CONSERVACIÓN. ACTUALMENTE SE LLEVA A CABO UN MANTENIMIENTO Y LIMPIEZA COMO CUALQUIERA ELEMENTO MÁS DE LA VÍA URBANA.

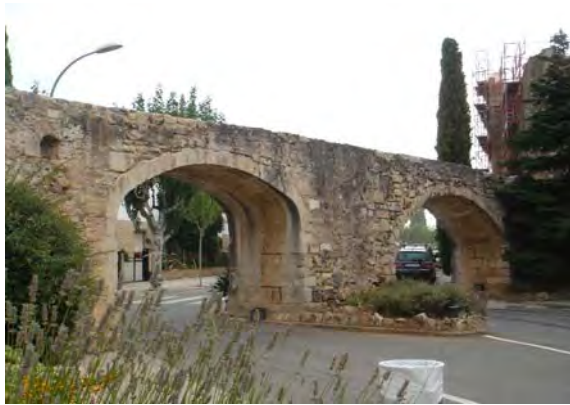
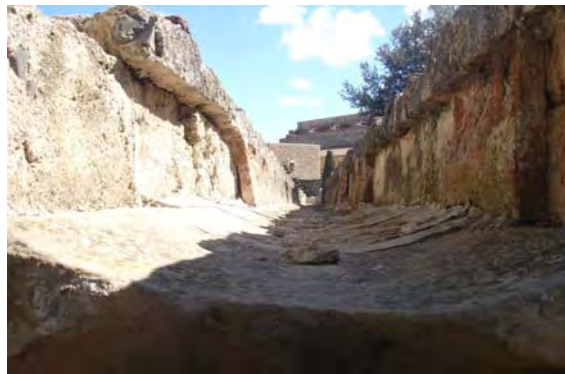
Vista frontal de els Pons

Vista cenital del puente

Canal del Rec de la Vila

Vista lateral del puente

SUS DAÑOS SON MÍNIMOS RESPECTO A SU ESTADO DE CONSERVACIÓN. LAS PATOLOGIAS OBSERVADAS SON LAS NORMALES PARA UN ELEMENTO CONSERVADO Y UBICADO A LA INTEMPERIE.

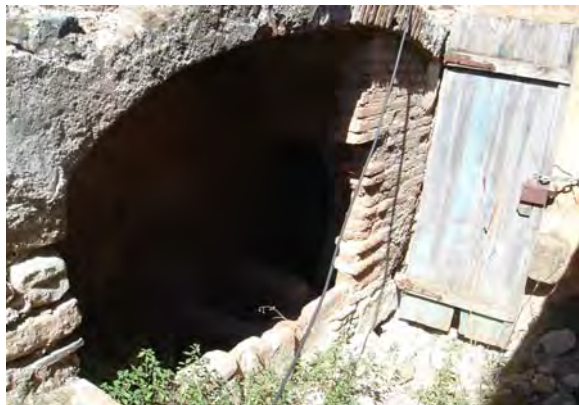
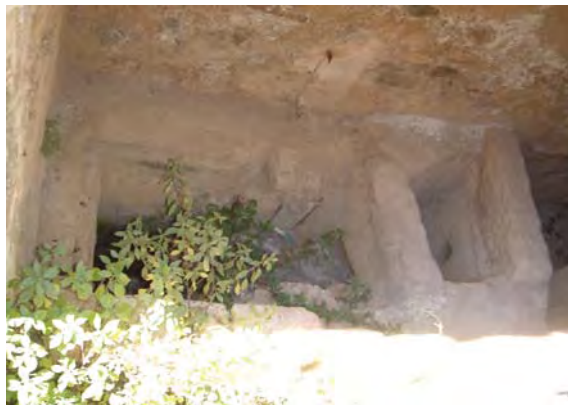
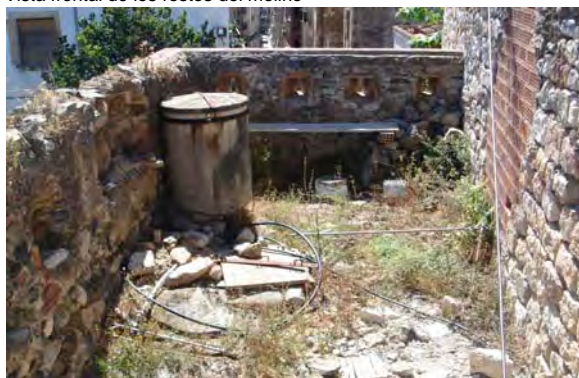
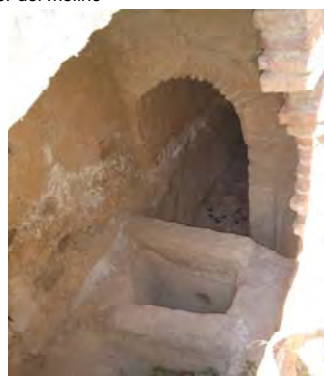
Vista frontal de los restos del molino

Vista interior del molino

Estado actual del molino

LOS DAÑOS NO SON VALORABLES, DEBIDO A QUE SE ENCUENTRAN CON UNA CONSTRUCCIÓN POSTERIOR Y NO SE PUEDE DETERMINAR QUE RESTOS PERTENECEN AL MOLINO.

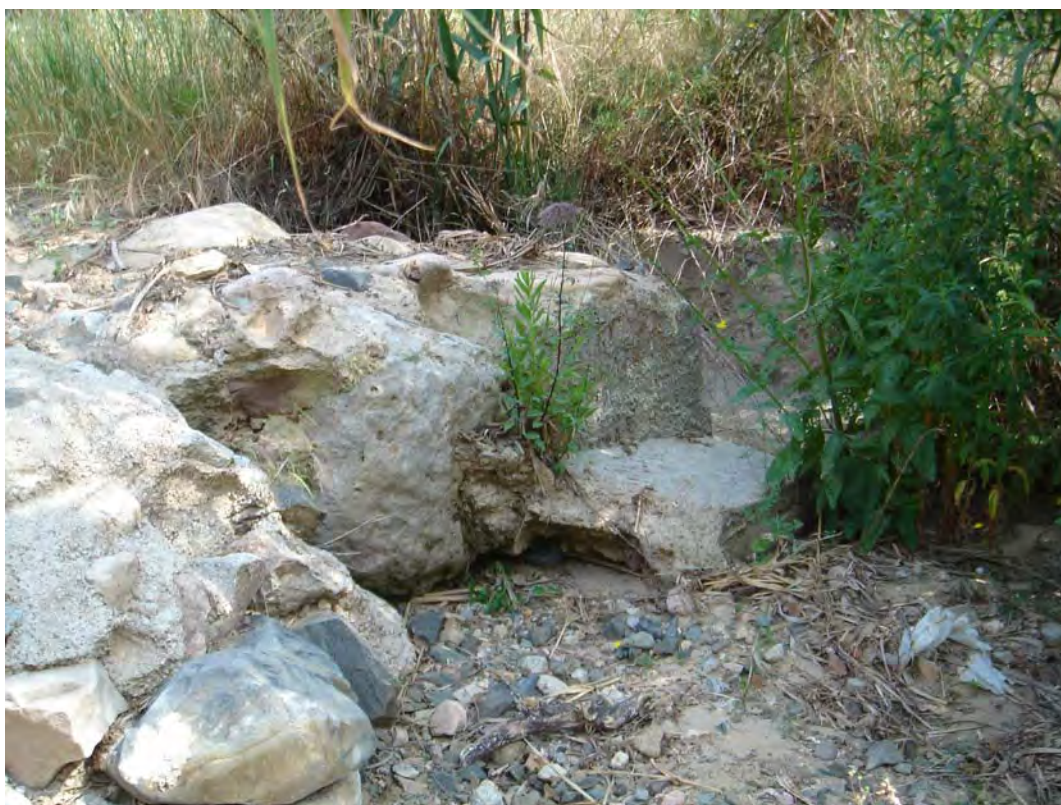
**Zona de paso de agua del torrente de las tres aguas: con caudal en época de lluvias*

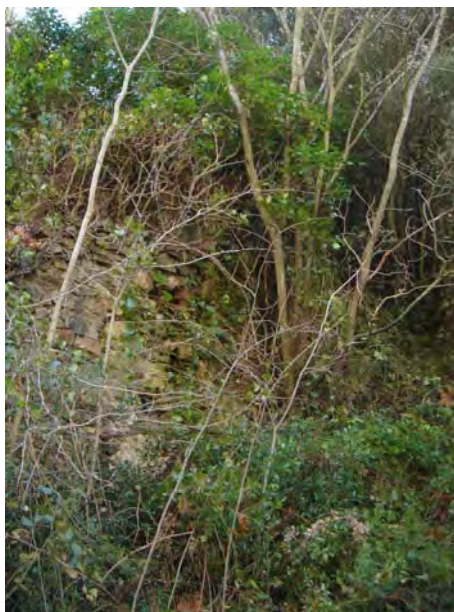
**Vista parcial de los restos traseros del Mas Moixo*.*

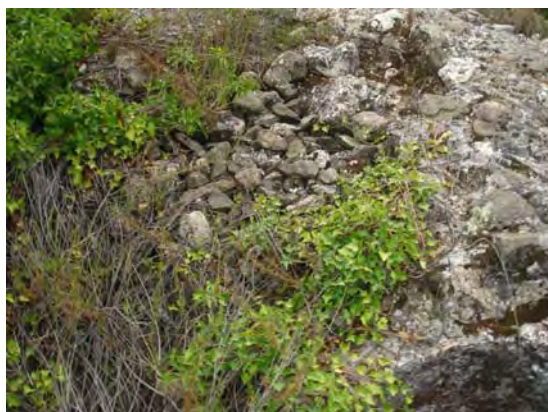
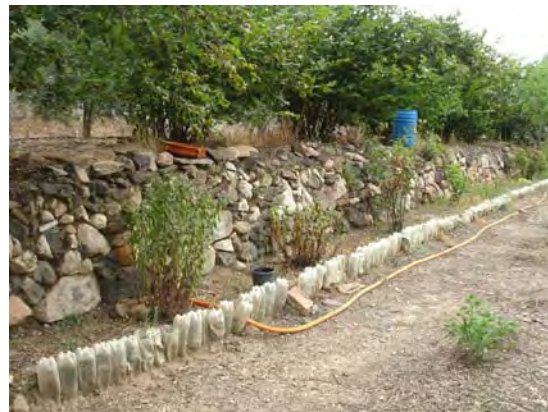
**Entorno en el que se encuentran los restos del Molino de "Aluder" (Fotografías superiores e inferior)*

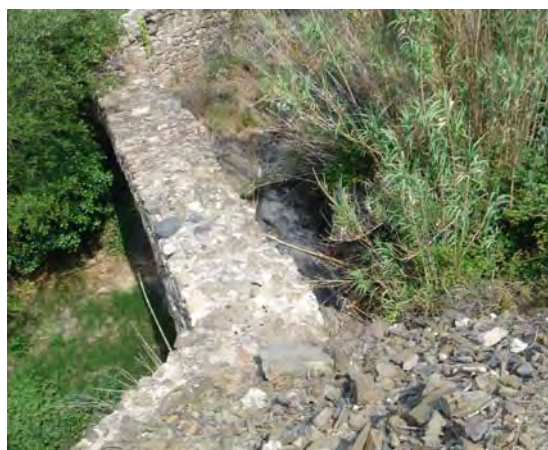
** Instantánea sobre el “Pont Sec”*

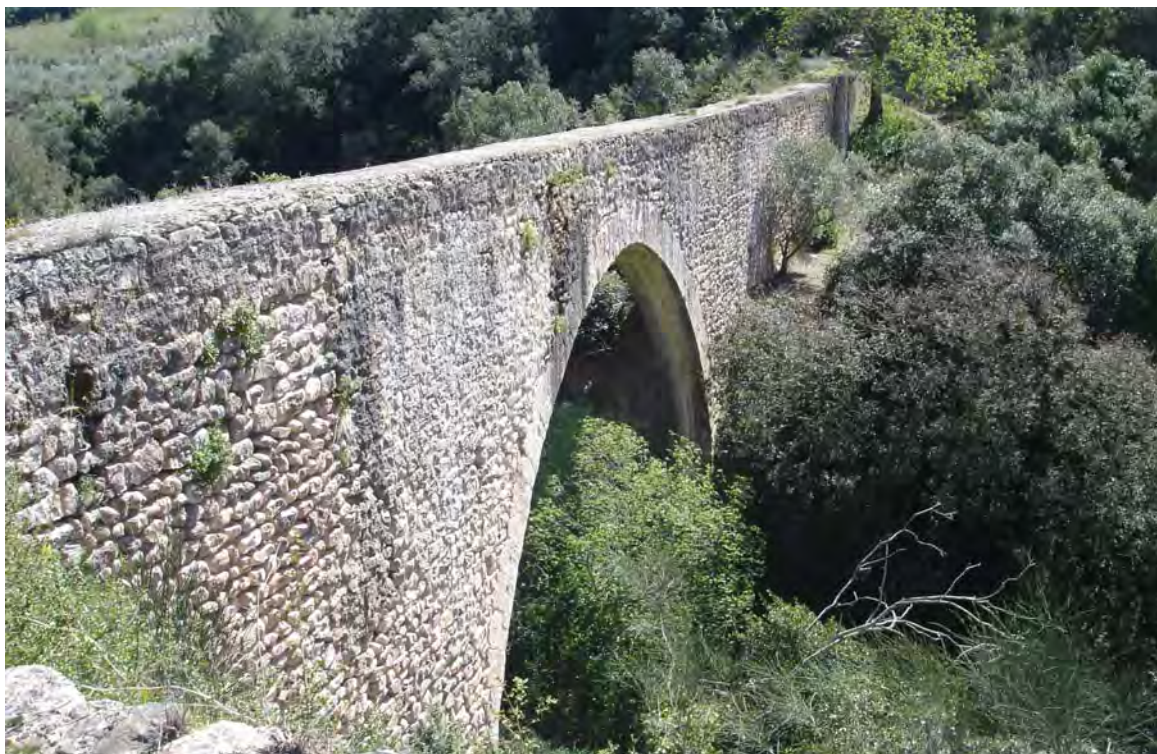
**Vista de frente y lateral del contorno del puente*

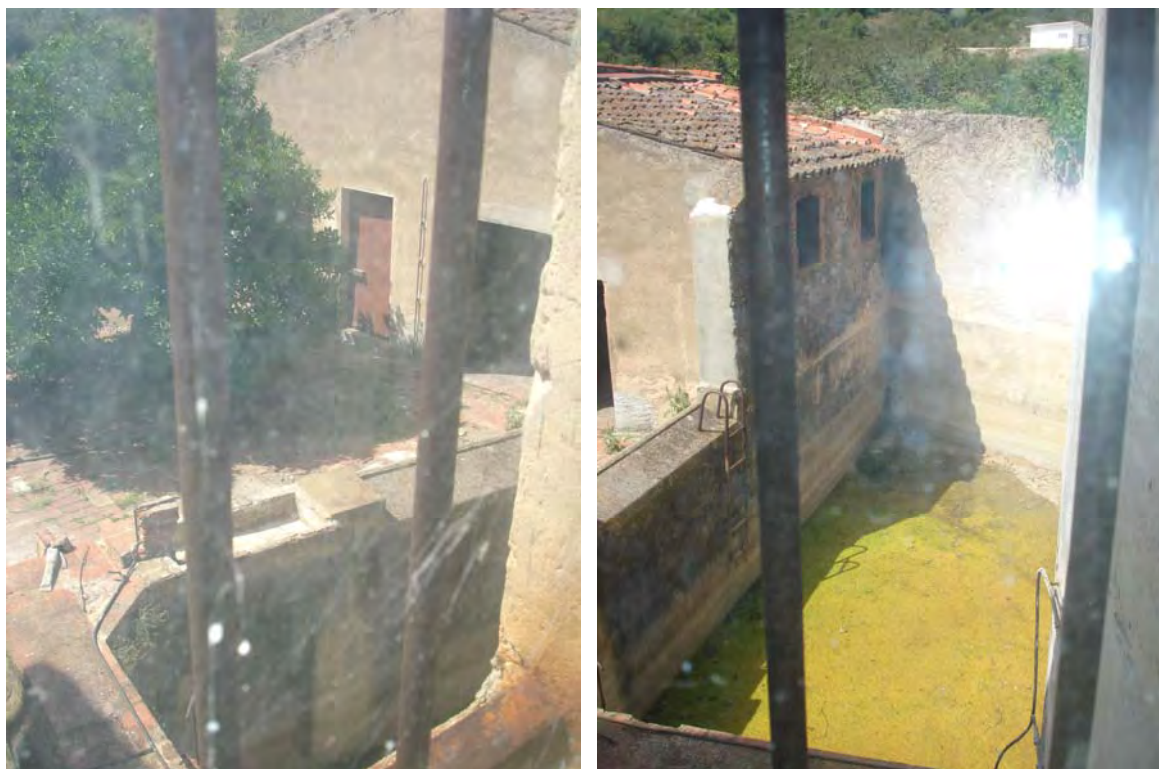
**Vista patio interior y balsa*

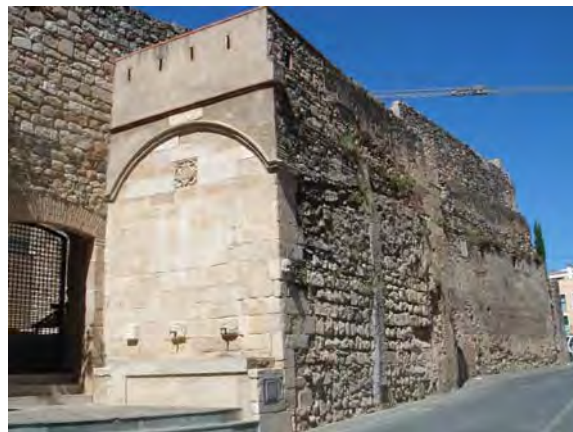
** Imagen de los restos y la fuente.*

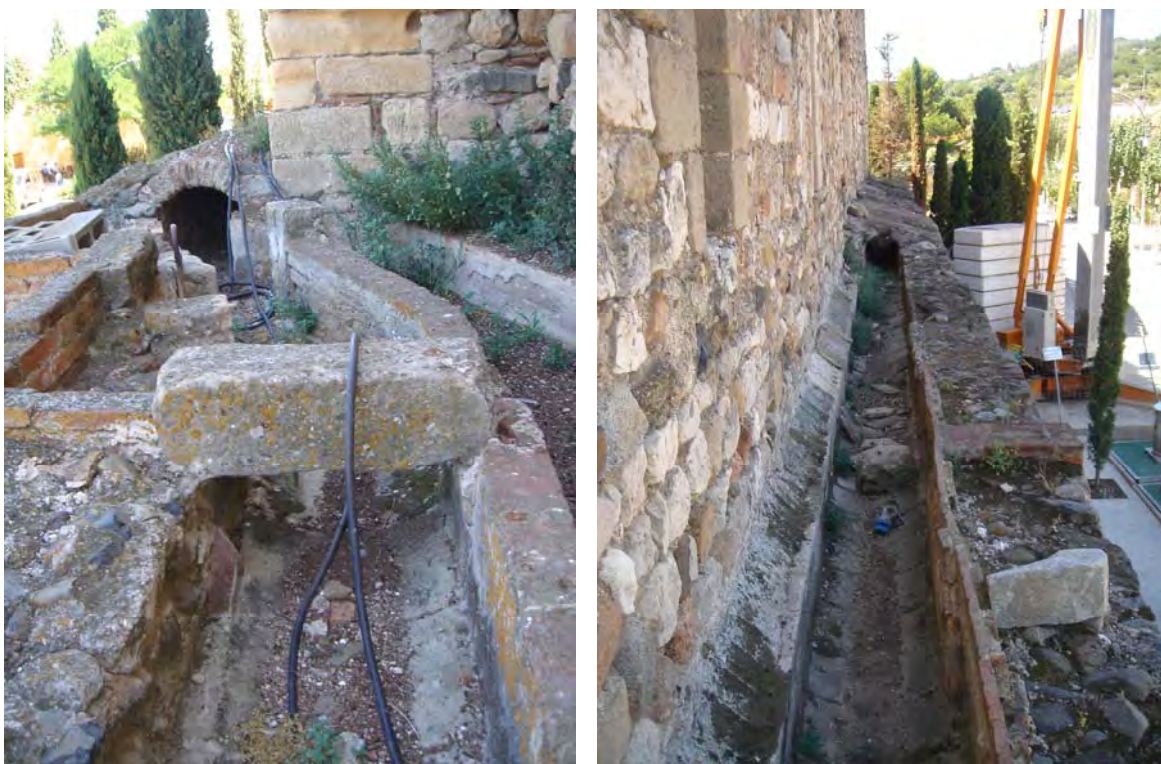
**Imágenes de la canalización del riego que transcurre por la muralla del castillo hasta llegar a los antiguos restos del molino, actualmente hasta el dorso de la fuente antes mencionada.*
